**BİNA İÇİ SU TESİSATLARINDA BİYOFİLM TABAKASI OLUŞUMU  
TESPİTİ VE SU KALİTESİNE ETKİSİNİN BELİRLENMESİ**

**DOKTORA TEZİ  
ÇEVRE BİLİMLERİ ANA BİLİM DALI**

**GAZİ ÜNİVERSİTESİ  
FEN BİLİMLERİ ENSTİTÜSÜ**

**KASIM 2022**

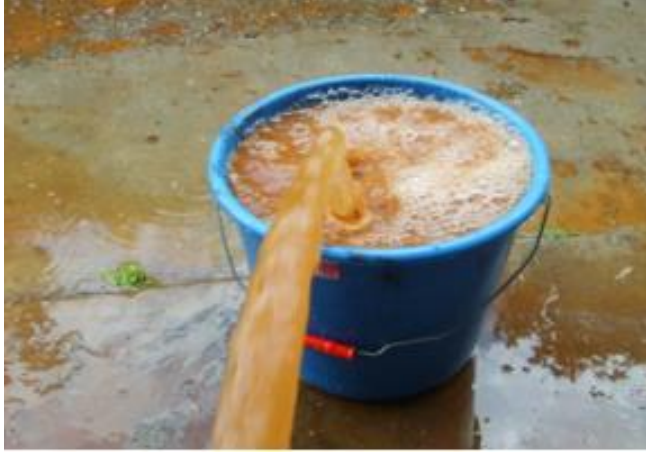
Resim 2.7. Temizliği yapılan depodan tahliye edilen suyun görüntüsü

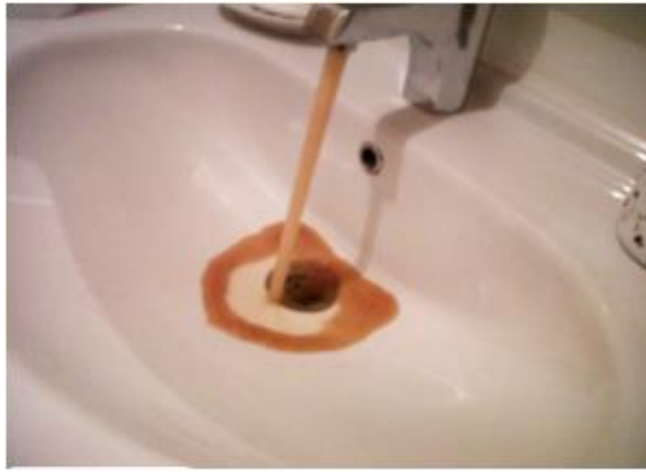
Resim 2.8. Bakımı yapılmamış sıhhi tesisat nedeniyle musluktan akan suyun görüntüsü

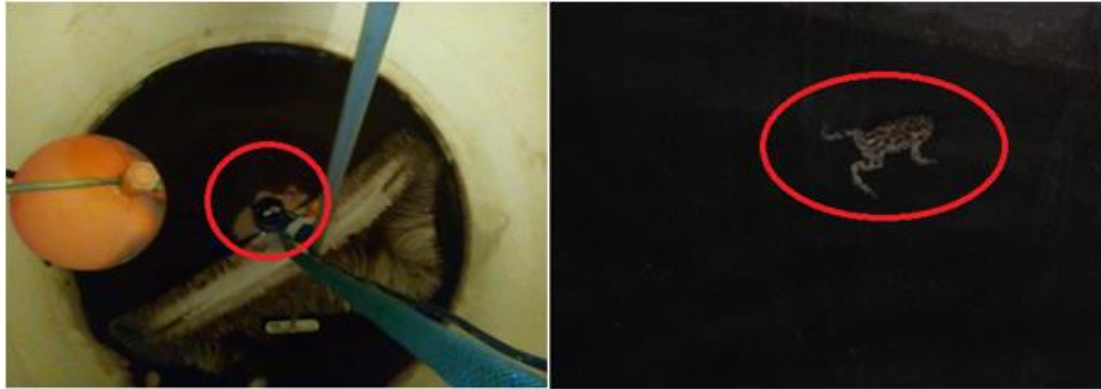
Resim 2.9. Yalıtımı yapılmamış su deposuna giren canlılar

Su depolama tankları daima kapalı ve yalıtımlı olmalıdır. Su depolarının üstü açık bırakıldığında veya yalıtım olmadığında kuşlar, sürüngenler, kemirgenler veya böcekler depolara girebilmekte ve bu nedenle mikroorganizmalar için çoğalma alanı haline gelebilmektedir. Su depolarında haşerelerin neden olduğu kirlenme oldukça yaygındır. 1984 yılında Dublin ilindeki bir yatılı okulda öğrenciler arasında yaygın mide-bağırsak hastalıklarına neden olan *Shigella sonnei* salgınının kaynağının, güvercinler tarafından kirlenilen okulun su deposu olduğu belirlenmiştir [21].

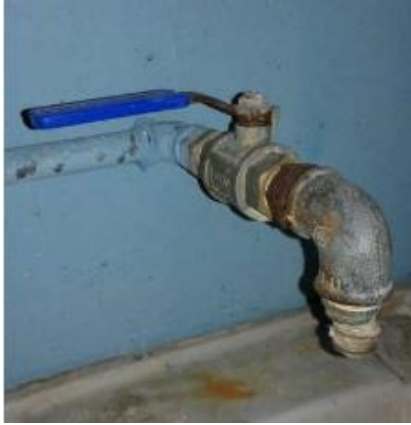
Resim 4.6. (5. nokta) Numune alınan musluk

Tespit edilen toplam koloni sayısı boru yüzeyinde biyofilm oluştuğunun göstergesidir. *Pseudomonas aeruginosa* klora dayanıklı bir tür olduğu için arıtma tesisinde yapılan son klorlama ve dezenfeksiyon aşamalarından kaçabilmekte, şebekede biyofilmde içinde yaşayabilmektedir. Şebeke yaşı III. kategori olup eski bir şebekedir. Borudaki korozyon

nedeniyle boru bağlantı yeri boruya kaynamıştır. Galvaniz boru korozyonu belirgin bir şekilde görünmektedir. Bu tür korozyona uğramış galvaniz borularda bağlantı yerinden boru sökülmeye çalışıldığı zaman boru tamamen kopabilmekte ve deforme olabilmektedir. Bu nedenle korozyona uğrayan boru sökülememiş ve boru yüzeyi gözlemlenememiştir. Numune ancak musluk ağzından alınabilmektedir. Ancak boru yüzeyinin içinde daha fazla birikim ve biyofilm varlığı tahmin edilmektedir.

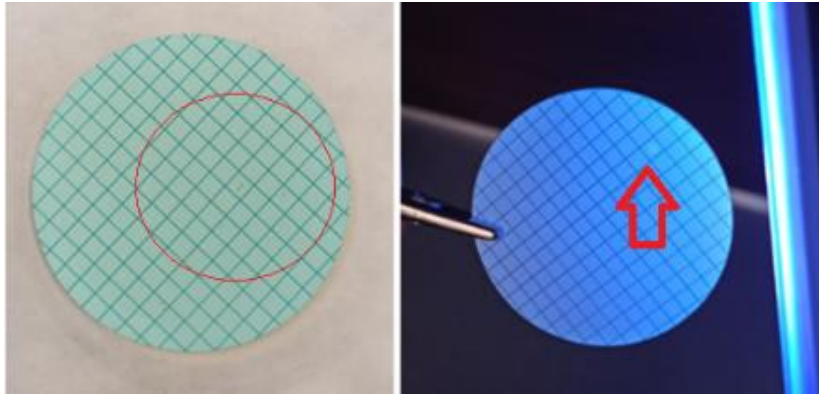
5. noktada öncesi olarak alınan ve normalde musluktan akan su kalitesini gösteren numunede herhangi bir çoğalma olmamıştır. Sonrası olarak adlandırılan ve boru yüzeyi kazındıktan sonra alınan numunede ise Yeast NKS üzerinde toplam koloni sayısı 13 CFU/250 mL ve Cetrimide NKS üzerinde gelişen *Pseudomonas aeruginosa* sayısı 1 CFU/250 mL olarak tespit edilmiştir (Resim 4.7). Diğer besiyerlerinde çoğalma olmamıştır.

Resim 4.7. Tespit edilen toplam koloni (solda) ve *Pseudomonas aeruginosa* (sağda)

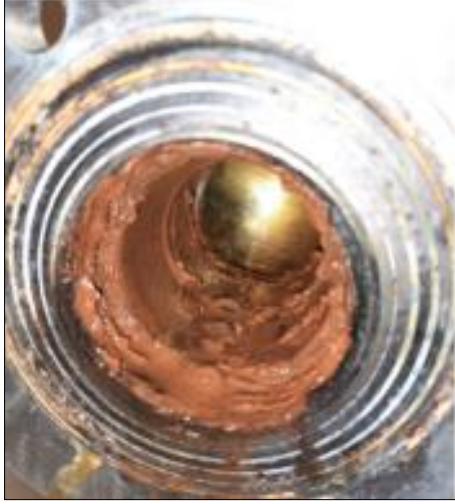
Resim 4.18. Numune alınan 10. noktada boru içi birikinti

10 nolu numune noktasında şebeke yaşı 15 yılın üzerindedir. Boru türü galvaniz metaldir. Boru yüzeyinde oluşan ve ağırlıklı demir içeren tortu ve birikim biyofilmin oluşması ve gelişmesi için uygun bir zemin oluşturmaktadır. Yüksek toplam koloni sayısı da boru iç yüzeyinde biyofilm varlığının göstergesidir. Galvaniz metal boru da yapısı gereği daha hızlı korozyona uğramakta ve mikroorganizmaların biyofilm oluşturabileceği bir yüzey meydana getirmektedir. Şebekedeki organik madde miktarı mikroorganizmaların biyofilm oluşturması ve çoğalması için önemli bir kaynak oluşturmaktadır. *Pseudomonas aeruginosa* klora dayanıklı bir tür olduğu için arıtma tesisinde yapılan son klorlama ve dezenfeksiyon aşamalarından kaçabilmekte, şebekede biyofilmler içinde yaşayabilmektedir. Strafilokoklar klora *Pseudomonas* türleri kadar dayanıklı değildir ve genelde dezenfeksiyonda giderilmektedir. Strafilokokların şebekeye çevresel etmenlerden de (boru arızaları, yeni boru döşeme çalışmaları vb.) girebileceği düşünülmektedir. *E. coli* klora dayanıksız olsa da zamanında eski boru hattına sahip şebekeye girmiş ve biyofilm içine yerleşmiş türlerin dezenfeksiyondan kaçabileceği, bu nedenle numunelerde ortaya çıktığı düşünülmektedir.

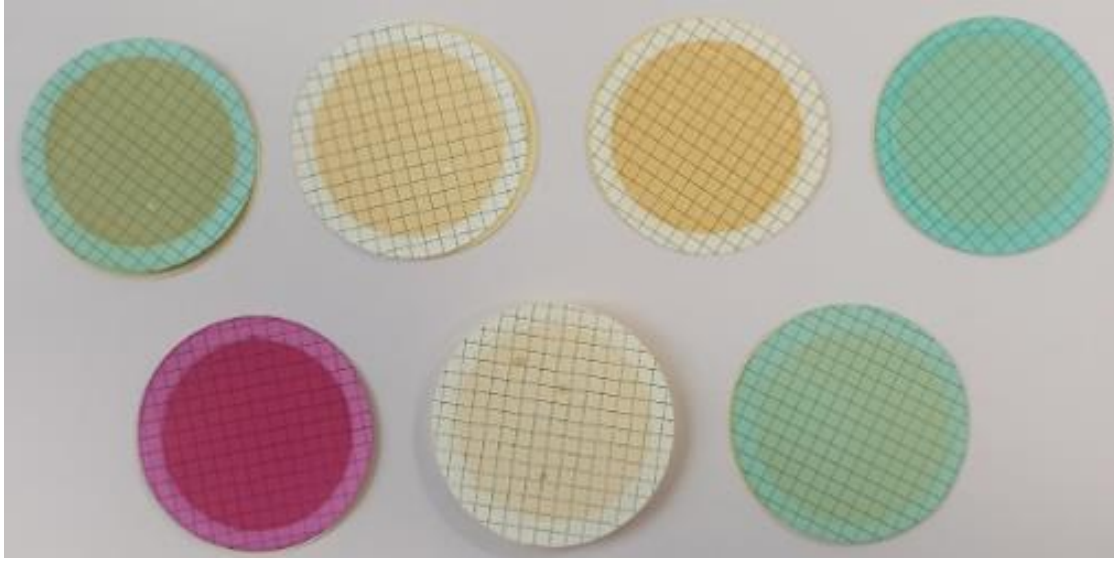
Resim 4.35. Membran filtre kâğıtlarında oluşan pas birikimi

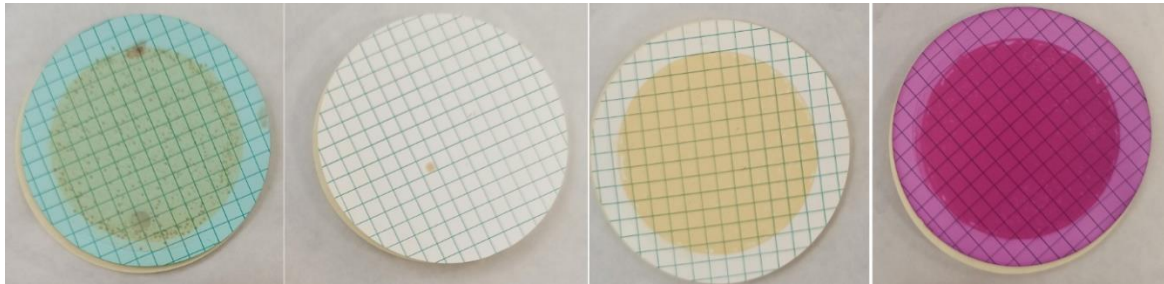
Resim 4.42. Tespit edilen türler ve filtre kâğıdında biriken paslar
