# ANKARA’DA BULUNAN ÇOBAN MEKTEBİ İÇİN KORUMA, RESTORASYON VE YENİDEN İŞLEVLENDİRME ÖNERİSİ

(Yüksek Lisans Tezi)

Maide Ebru SEVİMLİ

Ocak 2023

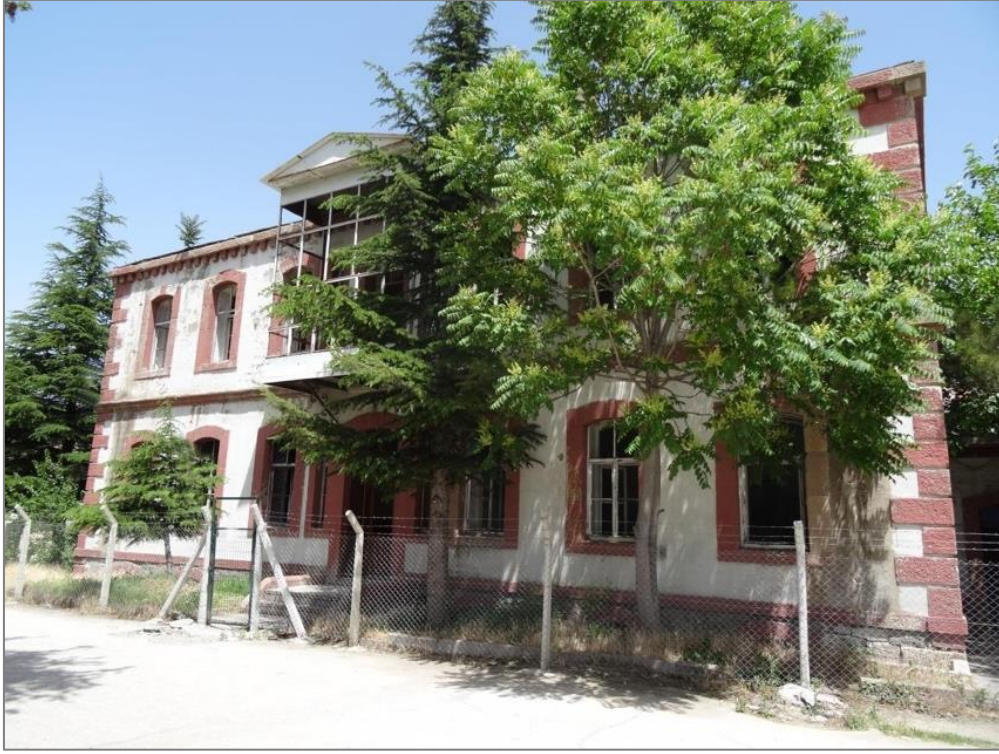
Resim 4.1. Güney Cephesi

Yapının bodrum kat pencerelerinin yalnızca küçük bir kısmı on cepheden görülebilmektedir. Bodrum kat pencerelerinde demir parmaklıklar vardır. Yapının köşelerinde şaşırtmalı ve dışa taşırılmış ince yonu taş köşebentler yer alır. Kat aralarında ise ince yonu taş silmeler bulunmaktadır. Kapı ve pencere çevreleri ise ince yonu taş bordürlüdür. Yapının doğusunda bulunan müstemilat yapısının solunda bir adet 80cm x 200 cm boyutlarında kapı ile giriş verilmiştir. Giriş kapısının yanında ise P3 penceresi bulunmaktadır (Resim 4.2). Yapının batısında bulunan müstemilat yapısında ise diğer müstemilat yapısında olduğu gibi bir adet boyutlarında kapı ile giriş verilmiş ve yanında P3 penceresi bulunmaktadır (Resim 4.3). Genel olarak cepheye bakıldığında çok fazla sıva çatlağı, islenme ve sıva dökülmesi bulunmaktadır.

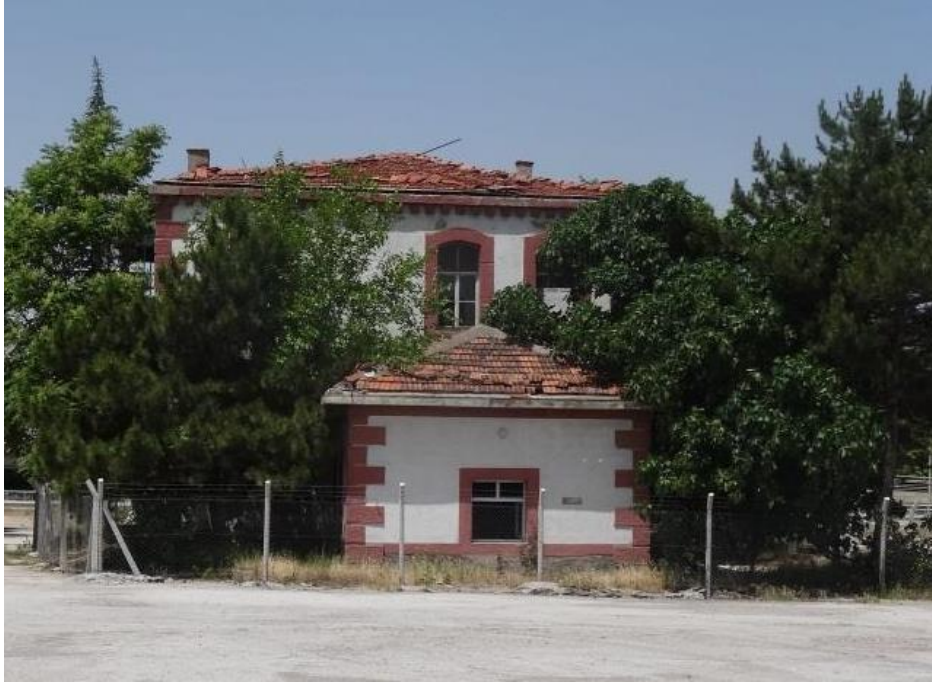
Resim 4.10. Doğu Cephesi Genel görünüm

cmx110 cm boyutlarında P04 penceresi bulunmaktadır Yapının en az hasar gören cephesidir. Yer yer sıva dökülmeleri ve çatlaklar bulunmaktadır (Resim 4.10 ve Resim 4.11).

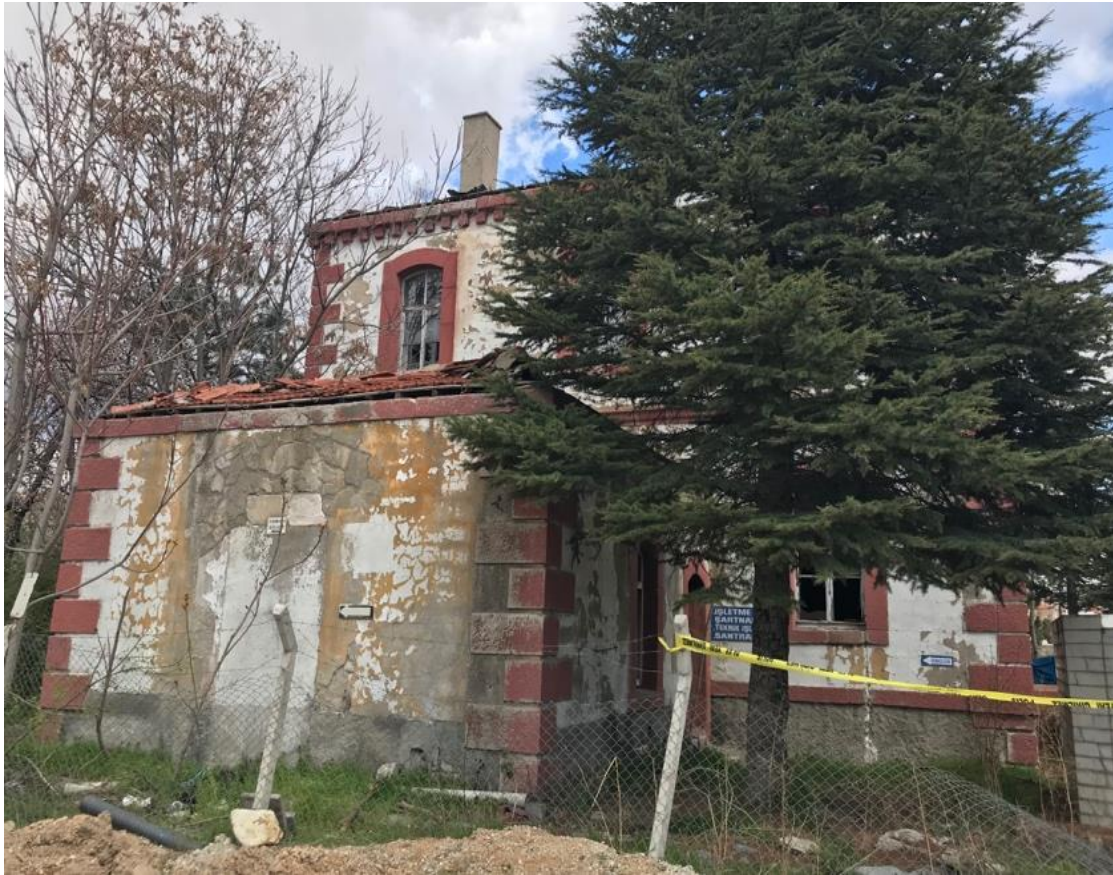
Resim 4.12. Batı Cephesi

Bu cephede yapıya bitişik tek katlı inşa edilmiş müştemilat yapısı bulunmaktadır. Şaşırtmalı tas köşebentler ve kat silmeleri bu cephede de devam etmektedirler. 1. katta 3 adet özgün 105cm x 210 cm boyutlarında P02 penceresi bulunmaktadır. Müştemilat yapısında sıva dökülmeleri ve yapısal çatlaklar görülmektedir (Resim 4.12). Çatı saçağında malzeme deformasyonu vardır.

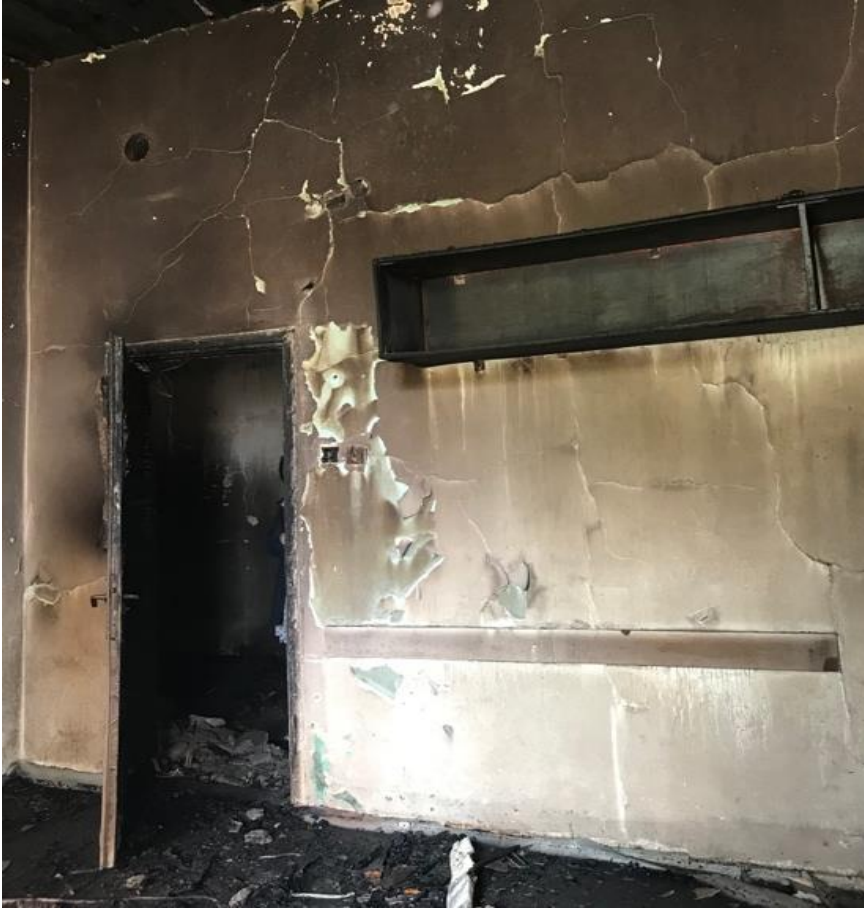
Resim 4.22. Z02 Kuzey duvarı

Z02 mahalinin güney duvarında 2 adet P02 nolu 1,02 m x 2,00 m ölçülerinde ahşap pencere bulunmaktadır. Pencerelerin önünde bulunan denizlikler beton malzemeden yapılmış olup özgün değildir (Resim 4.21). Plan tipi kare olup, alanı 15.6 m<sup>2</sup> dir. Tavan yüksekliği 3.6 m dir. Duvarları sıva üzeri boya, Tavanı ahşap çitalı; zemin döşemesi ise PVC kaplamadır. Tavanında malzeme kaybı, kirlenme ve sehim gözlenmektedir (Resim 4.24). Odanın kuzey duvarında 80cmx200cm ölçülerinde K02 giriş kapısı bulunmaktadır. K02 kapısında kirlenme ve ahşap malzemede deformasyonlar vardır. Duvarlarda geçirdiği yangın nedeniyle sıva dökülmeleri, lekelenmemeleri görülmektedir (Resim 4.22 ve Resim 4.23).

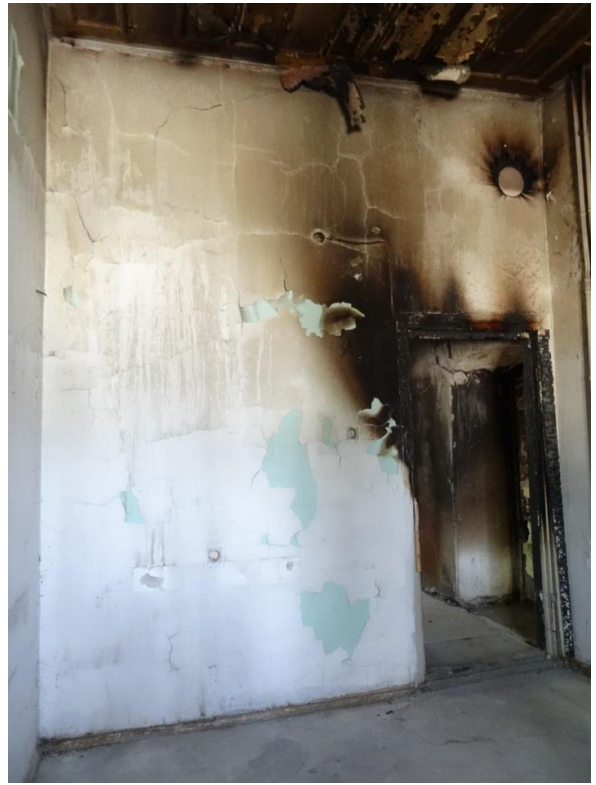
Resim 4.30. Z05 Güney duvarı ve K04 kapısı

Odanın güney duvarında bir adet P02 penceresi bulunmaktadır. Duvarları sıva üzeri boya, Tavanı ahşap çitallı tavan; zemin döşemesi ise kontrplak kaplamadır (Resim 4.28). Odanın alanı 11.9 m2 dir. Güney duvarında koridordan odaya giriş sağlanan kapı bulunmaktadır. Duvarlarda geçirdiği yangın nedeniyle sıva dökülmeleri, lekelenmeler yoğun olarak görülmektedir. Tavan da yangına bağlı olarak dökülmeler mevcuttur. Kapı kanadı yerinde mevcut değildir (Resim 4.30).

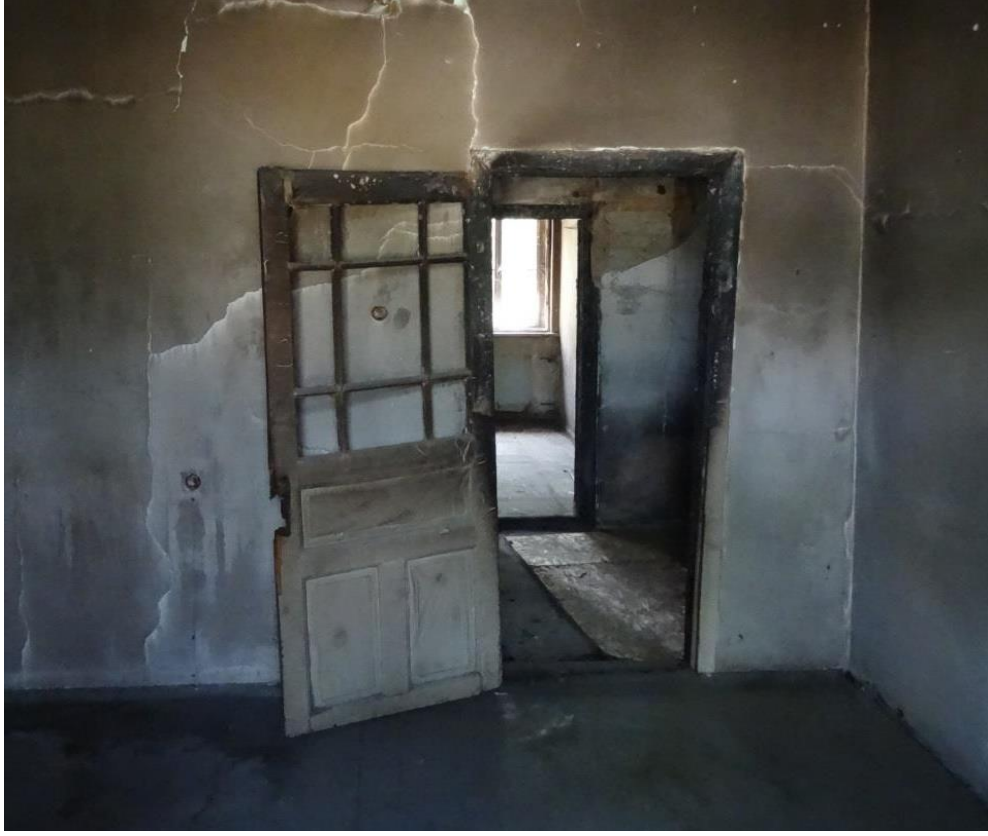
Resim 4.32. Z06 Güney duvarı

Odanın güney duvarında bir adet özgün 105 cmx 200 cm boyutlarında P02 penceresi bulunmaktadır. Pencerenin önünde bulunan denizlik beton malzemeden yapılmış olup özgün değildir (Resim 4.31). Duvarları sıva üzeri boya, Tavanı ahşap çitallı tavan; zemin döşemesi ise kontrplak kaplamadır. Odanın alanı 11.9 m<sup>2</sup> dir. Güney duvarında koridordan odaya giriş sağlanan K05 kapısı bulunmaktadır. Duvarlarda geçirdiği yangın nedeniyle sıva dökülmeleri, sıva çatlakları, lekelenmeler yoğun olarak görülmektedir. Tavan da yangına bağlı olarak dökülmeler mevcuttur. K05 kodlu kapı kanadı yangında parça kaybına uğramıştır. Kapıda ahşap malzemede deformasyonlar ve renk değişimi görülmektedir (Resim 4.32).

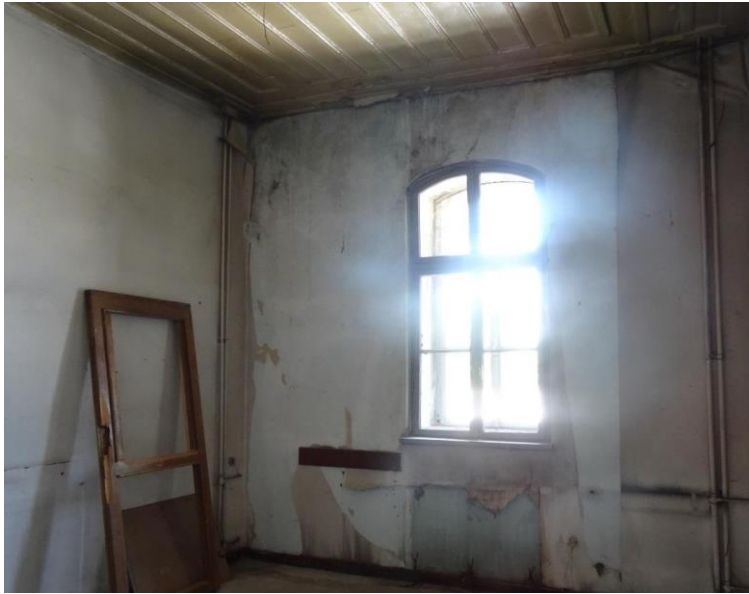
Resim 4.35. Z07 Kuzey duvarı ve P02 penceresi

Odanın Kuzey duvarında dikdörtgen formlu özgün 100cmx210cm boyutlarında özgün P02 nolu pencere bulunmaktadır. Güney duvarında bulunan yapıya girişi sağlayan özgün kapı ise yangında zarar görmüş ve kanadı eksiktir (Resim 4.36). Yapının tavanı ahşap çıtalı tavanıdır. Duvarları sıva üzerine boyadır. Duvarda sıva dökülmeleri lekelenmeler görülmektedir (Resim 4.35). Alanı 19 m2dir.

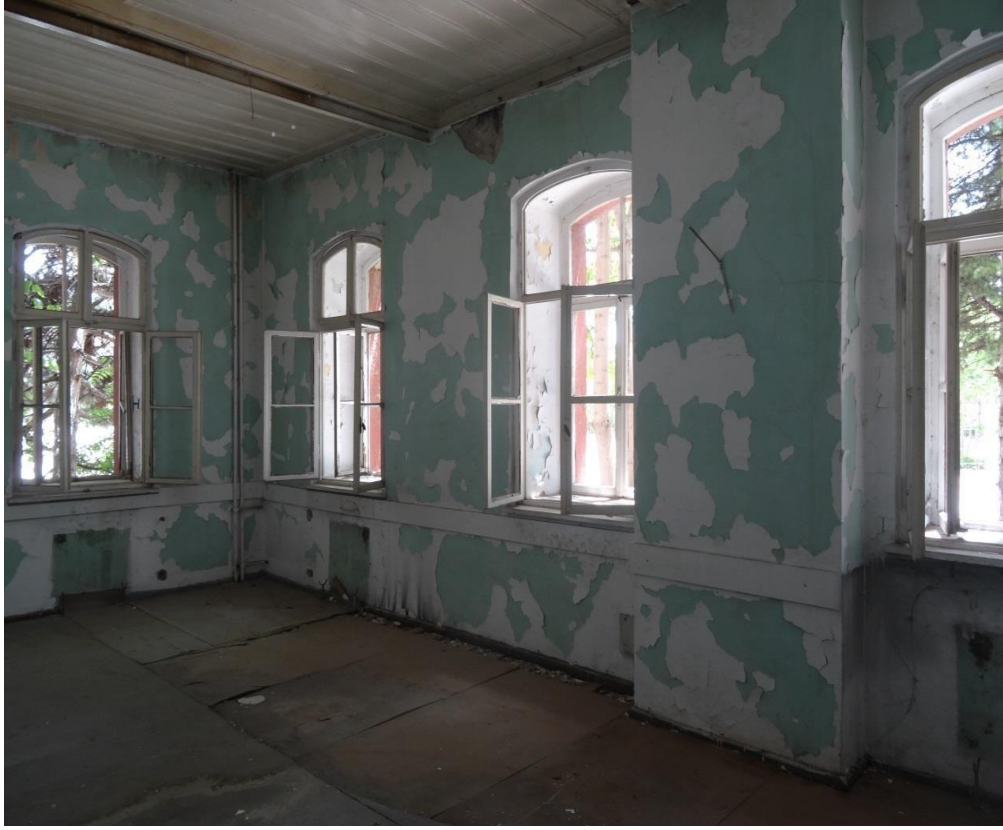
Resim 4.40. Z10 Güney ve doğu duvarları, kontrplak döşeme kaplaması P02 pencereleri

Z09 Koridor mahalinden K06 kapısından ulaşılmaktadır. Odanın güney duvarında üç doğu duvarında bir adet olmak üzere toplam dört adet özgün P02 penceresi bulunmaktadır. Tavan ahşap çitalı tavanıdır. Üzerinde beyaz sentetik yağlı boya vardır. Tavan üzerinde bulunan yağlı boyada kabuklanmalar meydana gelmiştir (Resim 4.41). Döşemesi muhdes kontrplak kaplamadır. Duvarlar sıva üzerine boyadır ve sıva dökülmeleri yoğunudur (Resim 4.40).

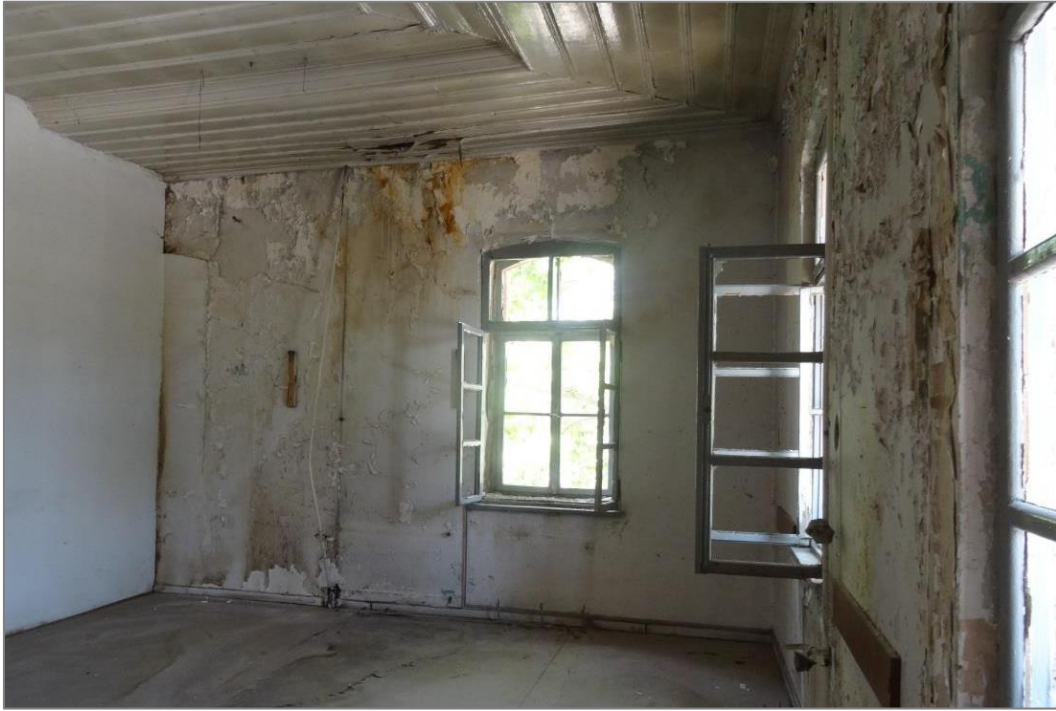
Resim 4.50. Batı duvarı ve muhdes duvar

batı duvarında yine yangın sebebiyle sıva dökülmeleri, islenmeler mevcuttur. Kuzey duvarında iki adet P02 penceresi bulunmaktadır (Resim 4.51). Batı duvarında bir adet P02 ve bir adette iç taraftan sonradan muhdes malzeme ile kapatılmış P02 penceresi yer almaktadır (Resim 4.50).

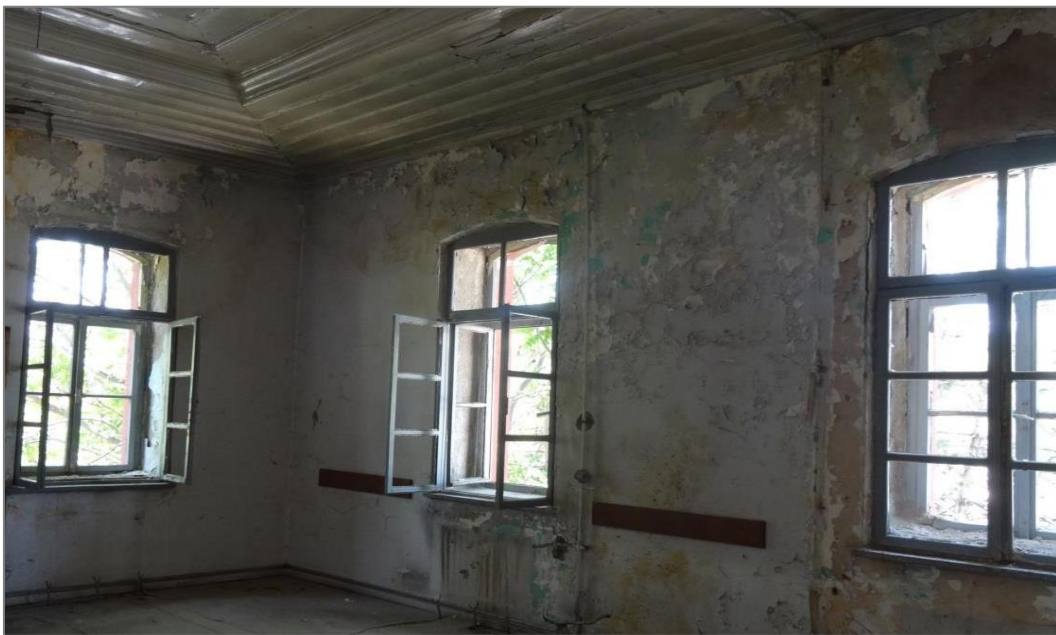
Resim 4.51. 102 Kuzey duvarı

108 Koridor mekânının batı duvarından tek kanatlı K16 kapısından giriş sağlanmaktadır. Alanı 38.7 m2dir. Odanın döşemesi PVC kaplamadır. Duvarları sıva üzerinde boyadır. Tavanı ahşap çitalı olup beyaz yağlı boya ile boyanmıştır. Tavanda yangın sebebiyle yağlı boyada kabuklanmalar, dökülmeler ve ahşap malzemede çatlaklar vardır. Odanın kuzey ve

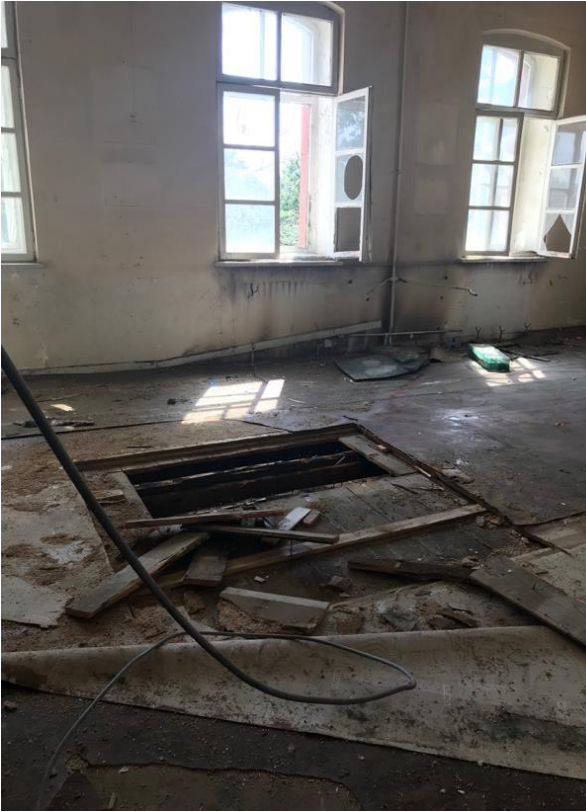
Odaya 102 mahal kodlu odanın gney duvarından zgn olmayan ahap K15 kodlu kapı ile gei saęlanmaktadır. Kapıda yangın sonrasında malzeme kaybı ve renk deęiimleri grlmektedir (Resim 4.52). Batı duvarında bulunan zgn P02 kodlu pencere sonradan yapı ierisinden tuęla duvar rlerek kapatılmıtır (Resim 4.53). Gney duvarında  adet zgn boyutlarında P02 penceresi bulunmaktadır. Tavan ahap ıtalıdır ve zerinde beyaz yaęlı boya bulunmaktadır. Tavanın biiminden 102 mahal numaralı oda ile tek mekn olduęu aradaki duvar ile meknın sonradan blndę anlaılmaktadır. Alanı 39 m2dir. Deme ahap zerine kontrplak kaplamadır. Yer yer malzeme kaybı, yangına baęlı islenmeler ve demede kırılmalar mevcuttur (Resim 4.54 ve Resim 4.55).

Resim 4.54. Malzeme kaybı olan döşeme

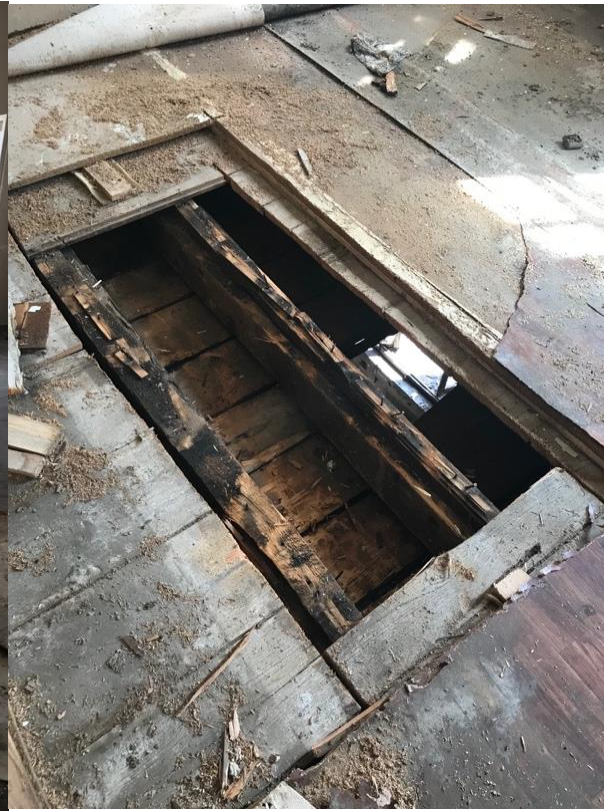
Resim 4.55. Yangında deforme olan döşeme

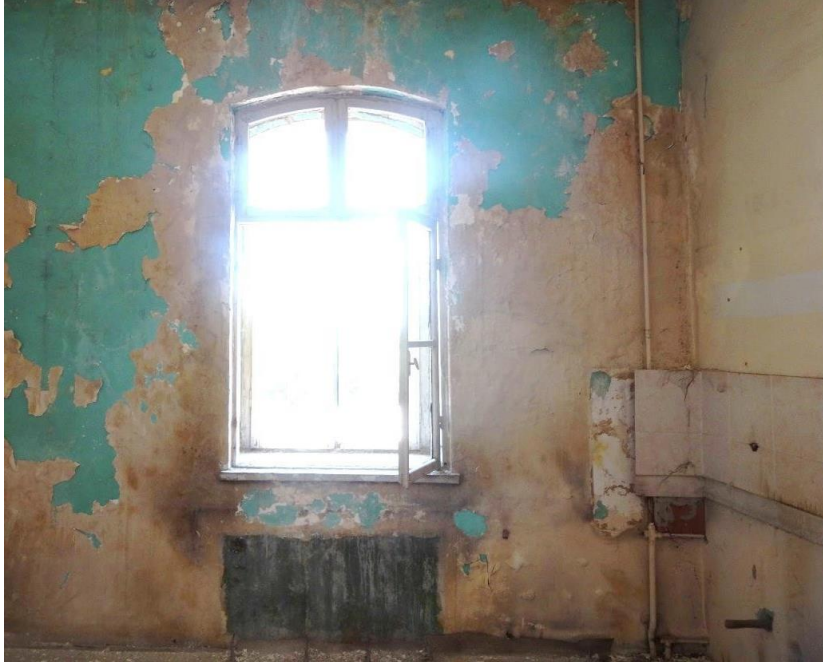
Resim 4.65. 107 Pencere

108 Koridor mekânının kuzey duvarından tek kanatlı K14 kapısından giriş sağlanmaktadır. K14 kodlu kapı ahşap olup yapının geçirdiği yangında yer yer malzeme kaybına uğramıştır. Duvarlar sıva üzeri boyadır. Duvarlarda sıva çatlakları ve lekelenmeler mevcuttur. Odanın

kuzey duvarında özgün 100cmx210cm ölçülerinde P02 kodlu pencere bulunmaktadır (Resim 4.65). Doğu duvarında 4.82-5.47 kotları arasında özgün olmayan fayans kaplama mevcuttur (Resim 4.66).

| MAHAL ADI | YAPI ELEMANLARI | SORUN TÜRÜ | RESTORASYON TEKNİĞİ | MÜDAHALE ŞEKLİ |
|---|---|---|---|---|
| 107 | DUVAR | SIVA CATLAKLARI<br>RENK DEĞİŞİMİ<br>SIVA DOKULMESİ<br>MUHDES EKLER | TEMİZLEME<br>SAĞLAMLAŞTIRMA | Duvar yüzeyleri raspa edilip onarılacaktır. Çatlaklar sıva enjekte edilerek doldurulacaktır. Duvarda bulunan fayans kalıntıları temizlenmiştir. |

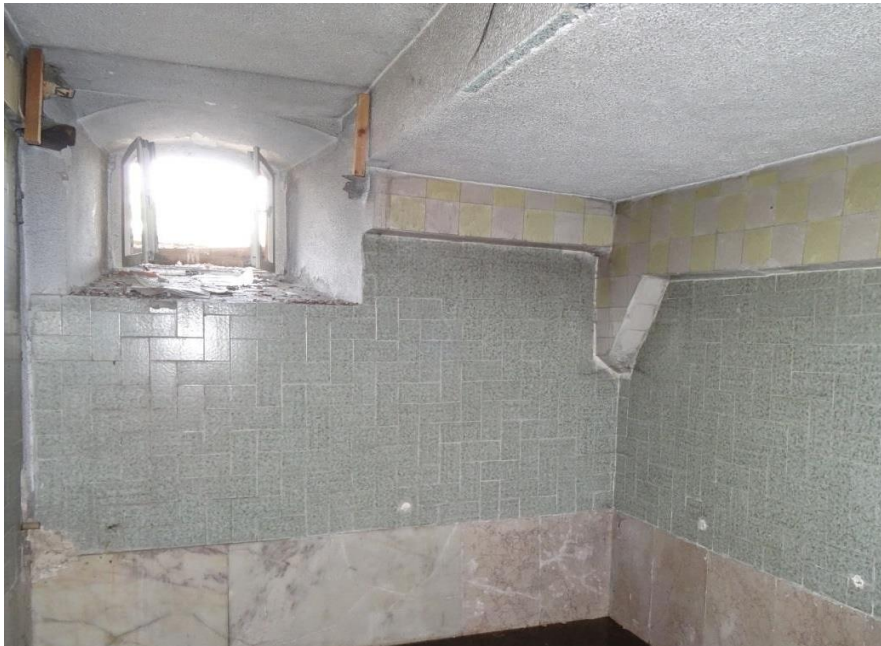
Resim 4.69. B02 muhdes seramik ve mermer kaplama duvarlar

Duvarlar fayans ve mermer lambri kaplamadır. Fayanslarda ve mermerlerde çatlaklar ve malzeme kaybı görülmektedir. Kuzey duvarında özgün pencere bulunmaktadır(Resim 4.69).

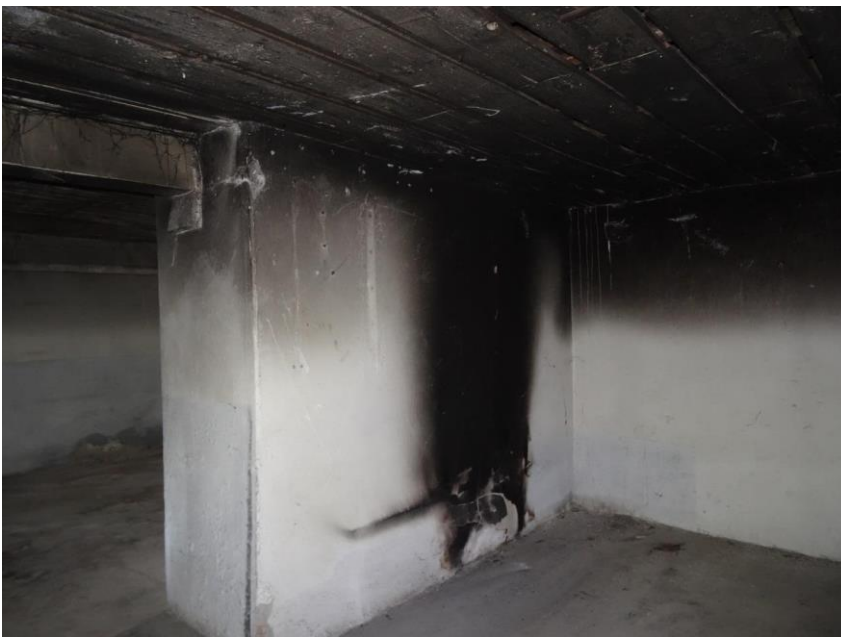
Resim 4.71. B03 duvar

Duvarlar ve tavanlarda yangına bağlı renk deęişimleri ve islenmeler mevcuttur. Tavanı ahşap çıtalı tavadır duvarlar ise sıva üzerine boyadır (Resim 4.71). Odanın döşemesi beton kaplamadır.

| MAHAL ADI | YAPI ELEMANLARI | SORUN TÜRÜ | RESTORASYON TEKNİĞİ | MÜDAHALE ŞEKLİ |
|---|---|---|---|---|
| B03 | DUVAR | KIRLENME<br>SIVA ÇATLAGI | TEMİZLEME<br>SAĞLAMLAŞTIRMA | Duvar yüzeyleri raspa edilip onarılacaktır. |

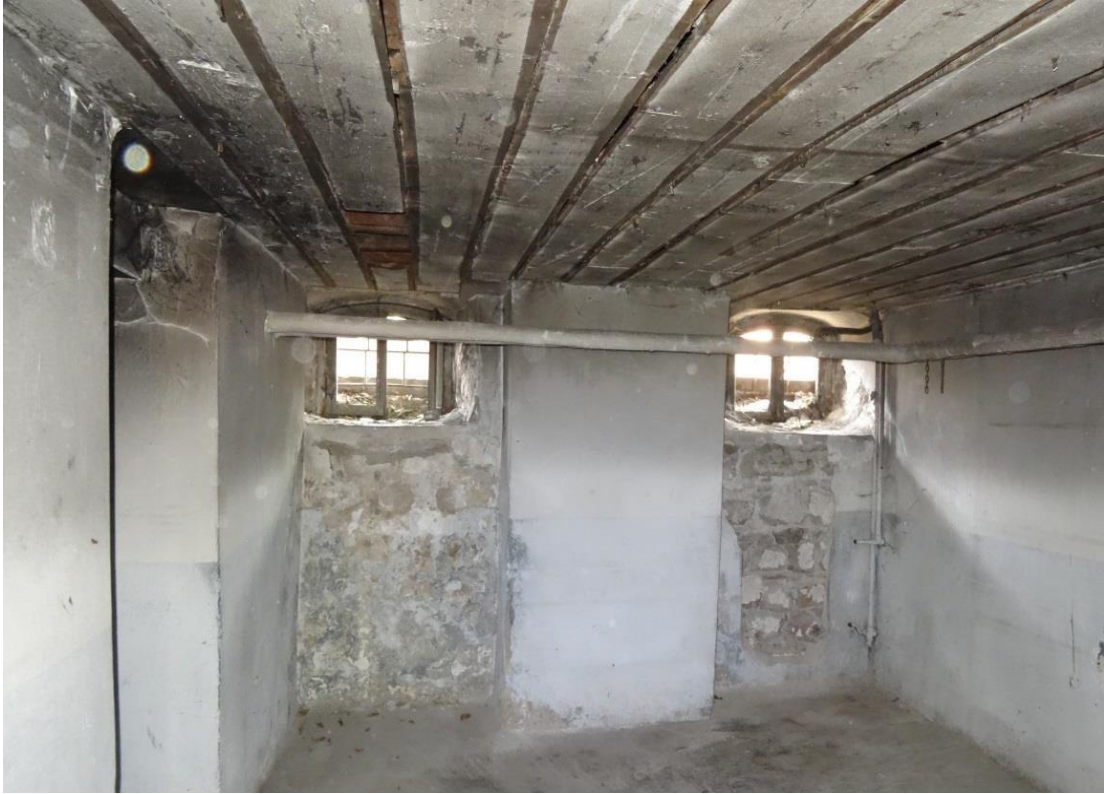
Resim 4.72. B04 Güney duvar ve pencereler

B03 ve B01 mahallerinden ulaşılmaktadır. Kuzey duvarında iki adet pencere bulunmaktadır. Duvarlar sıva üzerine boyalıdır. Kuzey duvarındaki sıva büyük ölçüde dökülmüştür. Duvarlarda ve tavanda yangına bağlı islenmeler ve renk değişimi gözlenmektedir. (Resim 4.72) Döşemesi betondur.
