**MORFOMETRİK PARAMETRELERİN TAŞKIN ÜZERİNDEKİ  
ETKİLERİNİN İNCELENMESİ**

**YÜKSEK LİSANS TEZİ  
İNŞAAT MÜHENDİSLİĞİ ANA BİLİM DALI**

**GAZİ ÜNİVERSİTESİ  
FEN BİLİMLERİ ENSTİTÜSÜ**

**HAZİRAN 2022**

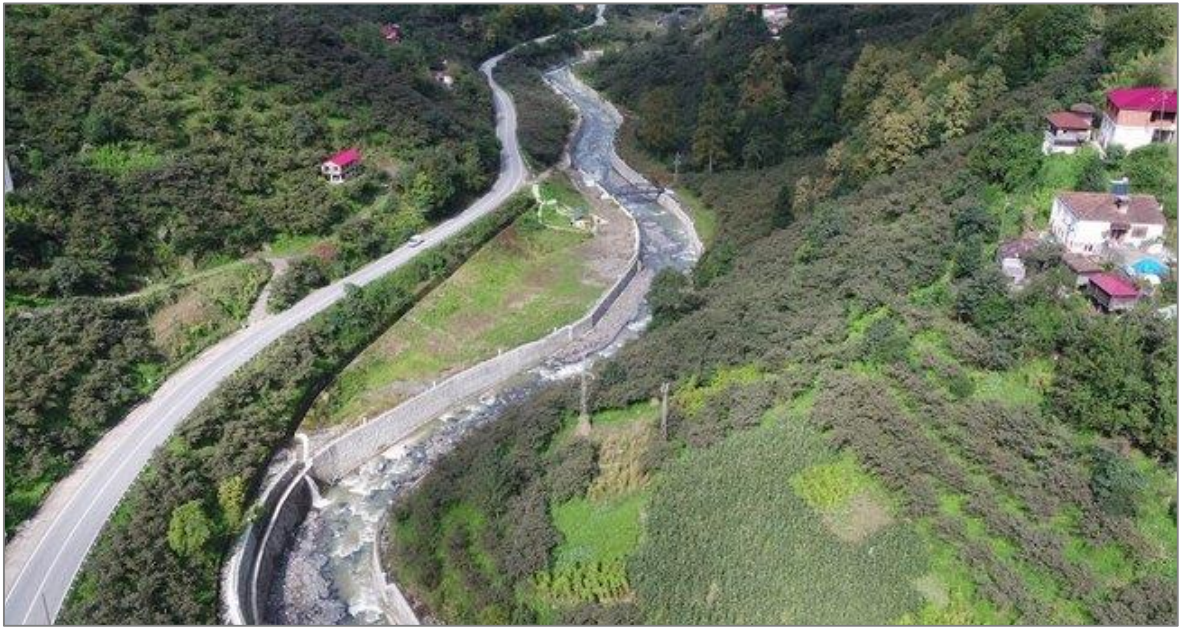
Resim 3.2. Fol Deresi üzerinde bulunan taşkın koruma duvarı (Doğu Karadeniz Havzası Master Plan (Nihai) Raporu, 2016, NFB)

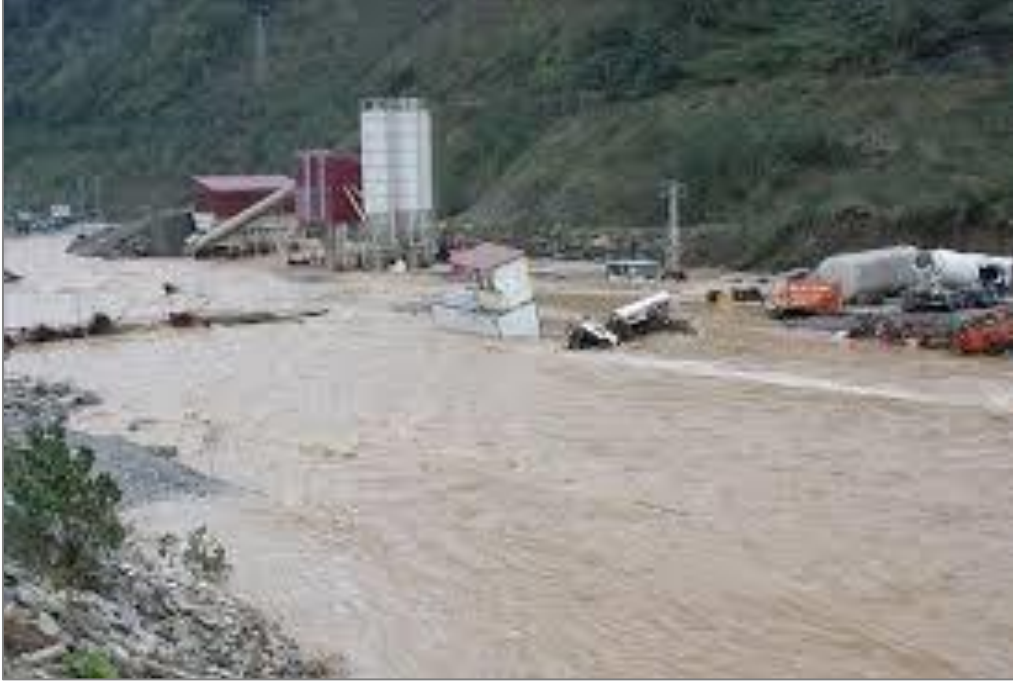
Resim 3.5. Solaklı Deresi üzerinde bulunan yapı (Doğu Karadeniz Havzası Master Plan (Nihai) Raporu, 2016, NFB)
