**BARTIN ÜNİVERSİTESİ YERLEŞKESİ VE ÇEVRESİNİN ENGELLİLER  
İÇİN ULAŞILABİLİRLİK İLE İLGİLİ TÜRK STANDARTLARI  
BAĞLAMINDA İNCELENMESİ**

**YÜKSEK LİSANS TEZİ  
MİMARLIK ANA BİLİM DALI**

**GAZİ ÜNİVERSİTESİ  
FEN BİLİMLERİ ENSTİTÜSÜ**

**TEMMUZ 2019**

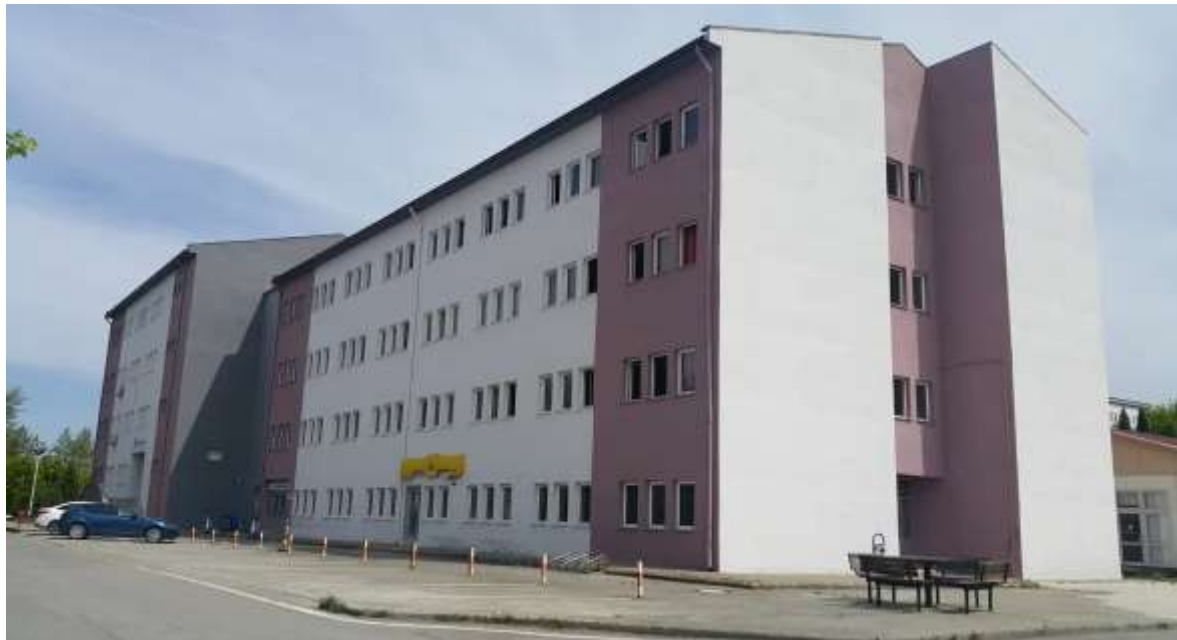
Resim 3.5. Bartın Üniversitesi İİBF Binası (1 Mayıs 2019 tarihinde Gülden Aslan Köse tarafından fotoğraflanmıştır.)

Yapı 1992-1993 yılları arasında Bayındırlık ve İskân Bakanlığı tarafından yaptırılmış olup mimarı bilinmemektedir. O dönemki Milli Eğitim Bakanlığı 18 derslikli tip ilkokul binası

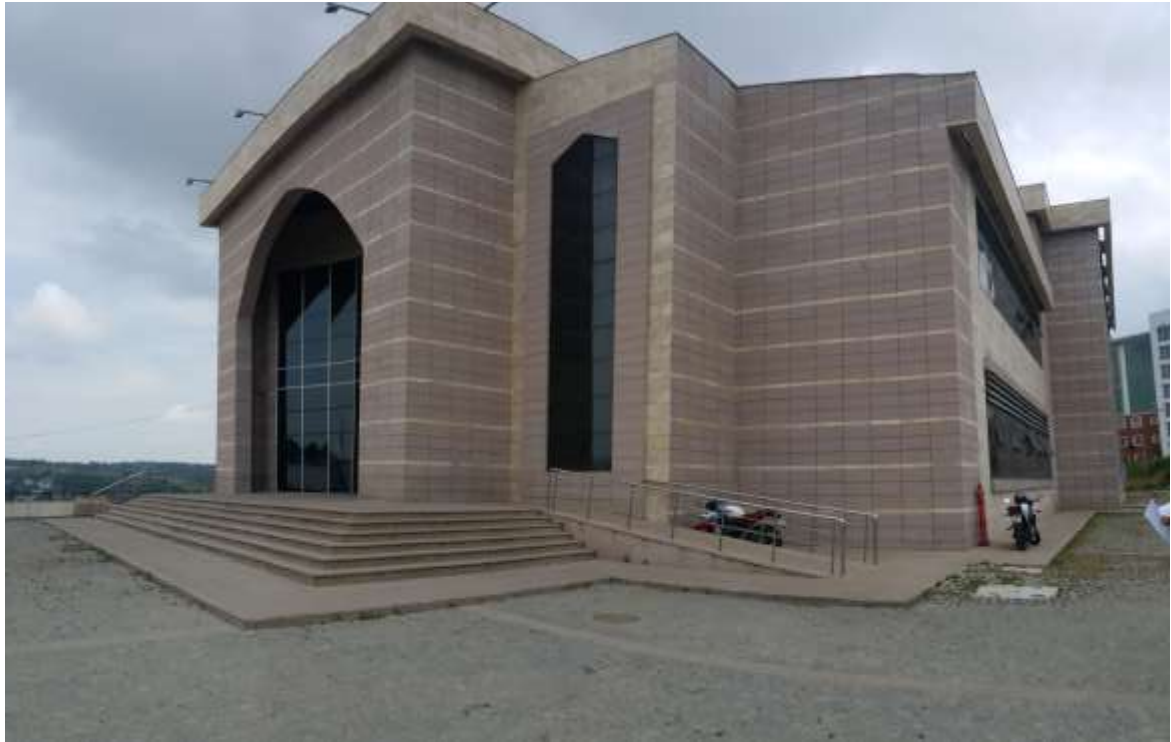
Resim 3.8. Bartın Üniversitesi Mimar Sinan Dersliği Binası (17 Şubat 2019 tarihinde Gülden Aslan Köse tarafından fotoğraflanmıştır.)

Yapı 2012-2013 yılları arasında inşa edilmiş, 2013-2014 Eğitim öğretim yılı Güz döneminde faaliyete girmiştir. Mimarı Özcan YILDIZLI'dır. Yapının taban alanı 2349 m<sup>2</sup>, toplam kapalı alanı 7652 m<sup>2</sup>'dir. Bodrum+ Zemin + 2 Kattan oluşmaktadır. Derslikler ve ofisler in olduğu iki bloktan oluşmaktadır. Yapı içerisinde derslikler, amfiler, teknik çizim stüdyoları, bilgisayar laboratuvarları, konferans salonu, kantin, ofisler, bankamatikler, wc'ler bulunmaktadır.

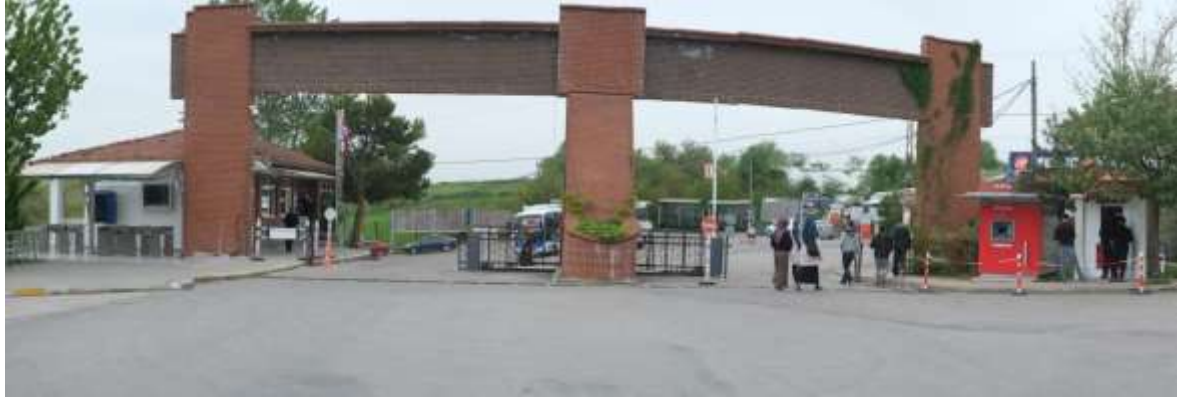
Resim 5.1. Bartın Üniversitesi Ağdacı Kampüs içinden, giriş kapısı, nizamiye ve durakların görünüşü (27 Nisan 2019 tarihinde Gülden Aslan Köse tarafından fotoğraflanmıştır.)

- Turnikelerle İktisadi ve İdari Bilimler Fakültesi Binası arasında bulunan her iki kaldırıma da rampalar yapılması
- Turnike-kaldırım, kaldırım- İktisadi ve İdari Bilimler Fakültesi tretuvarı arasına yaya geçitleri eklenmesi,
- Kaldırımdaki ağaç ve çalılıkların sınırlarının belirlenip, görme engelliler için belirgin hale getirilmesi,
- Kaldırım zemin kaplamasının, ıslak kuru şartlarda kaymayan bir malzeme ile kaplanması,
- Oluşturulan erişilebilir güzergâh üzerinde, kaldırımlara hissedilebilir yüzey uygulaması yapılmasıdır.

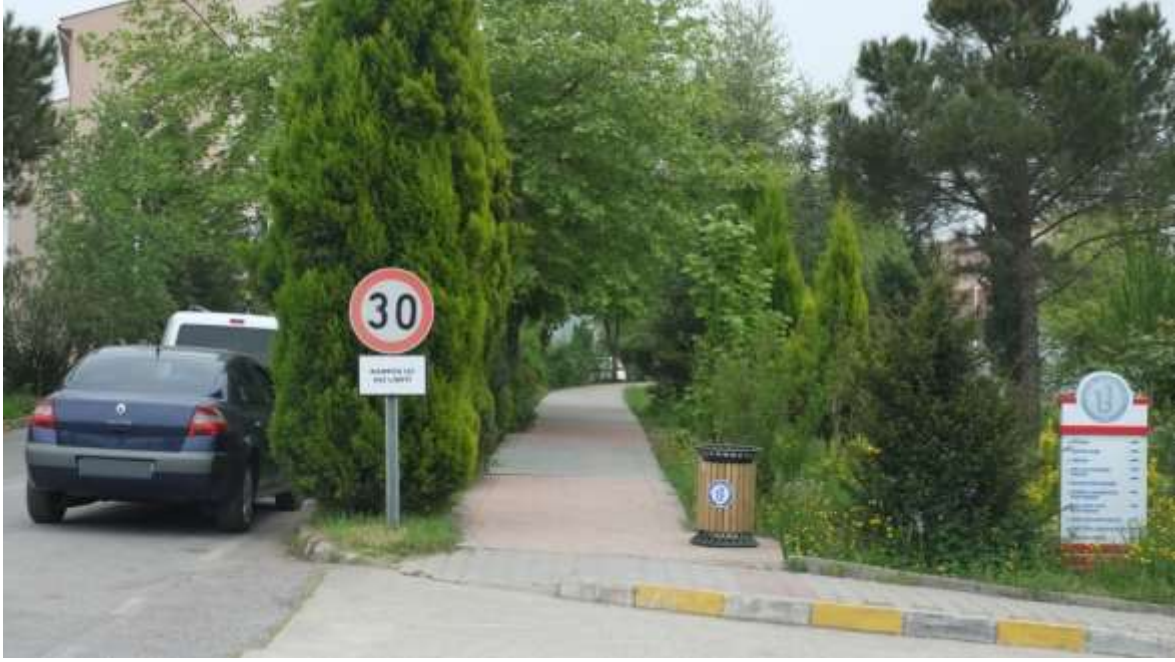
Resim 5.2. Bartın Üniversitesi Ağdacı Kampüsü giriş kapısından, İktisadi ve İdari Bilimler Fakültesi yaya bağlantısı (27 Nisan 2019 tarihinde Gülden Aslan Köse tarafından fotoğraflanmıştır.)

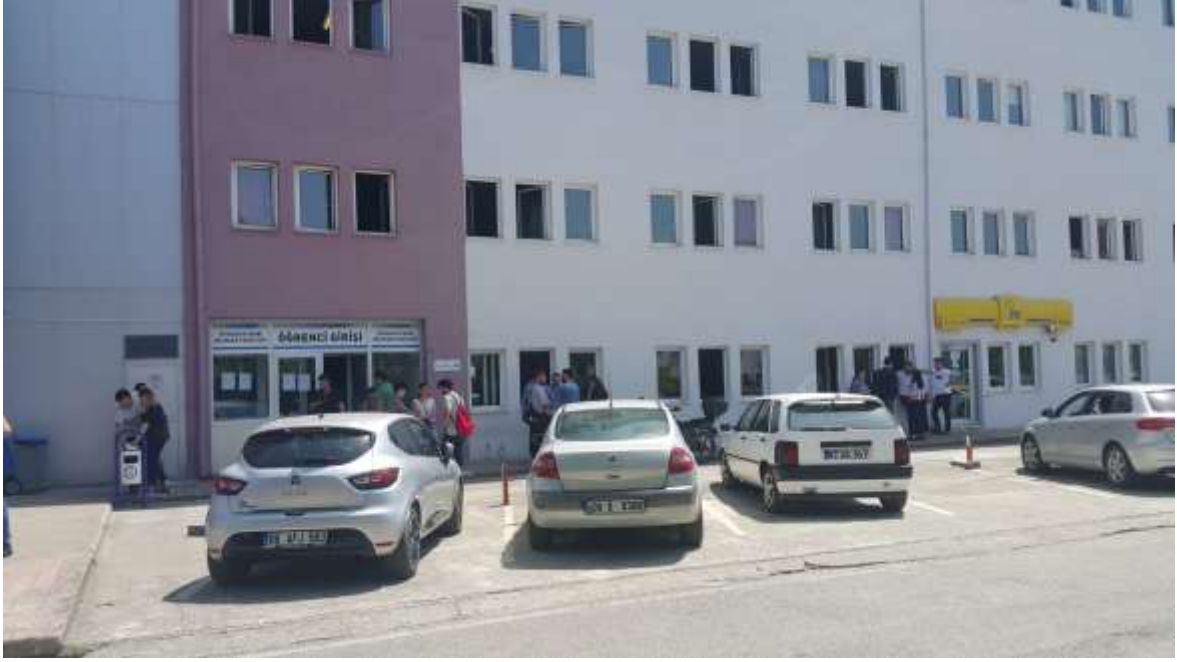
Resim 5.3. Bartın Üniversitesi İktisadi ve İdari Bilimler Fakültesi öğrenci giriş kapısı ve otoparkı (28 Mayıs 2019 tarihinde Mehmet Said Köse tarafından fotoğraflanmıştır.)

- Yapının en az 1 erişilebilir giriş kapısı olabilmesi için, en sık kullanılan, Öğrenci Girişi önündeki seviye farklılıklarının giderilerek, standarda uygun ölçü ve donanımına sahip bir rampa yapılması,
- Öğrenci giriş kapısının tek kanadı 90° açıldığında, ez az 100 cm olacak şekilde değiştirilmesi,
- Bu girişte bulunan rüzgârlığın genişletilecek alanı bulunmadığı için kaldırılması,
- Bu giriş önünde bulunan otoparkta, metal babaların kaldırılarak, giriş kapısına en yakın iki araçlık bölümün, tek bir engelli otoparkına dönüştürülmesi,
- Öğrenci Girişinin hava şartlarından etkilenmesinin önüne geçmek için, kapı üzerine bir üst örtü yapılmasıdır.

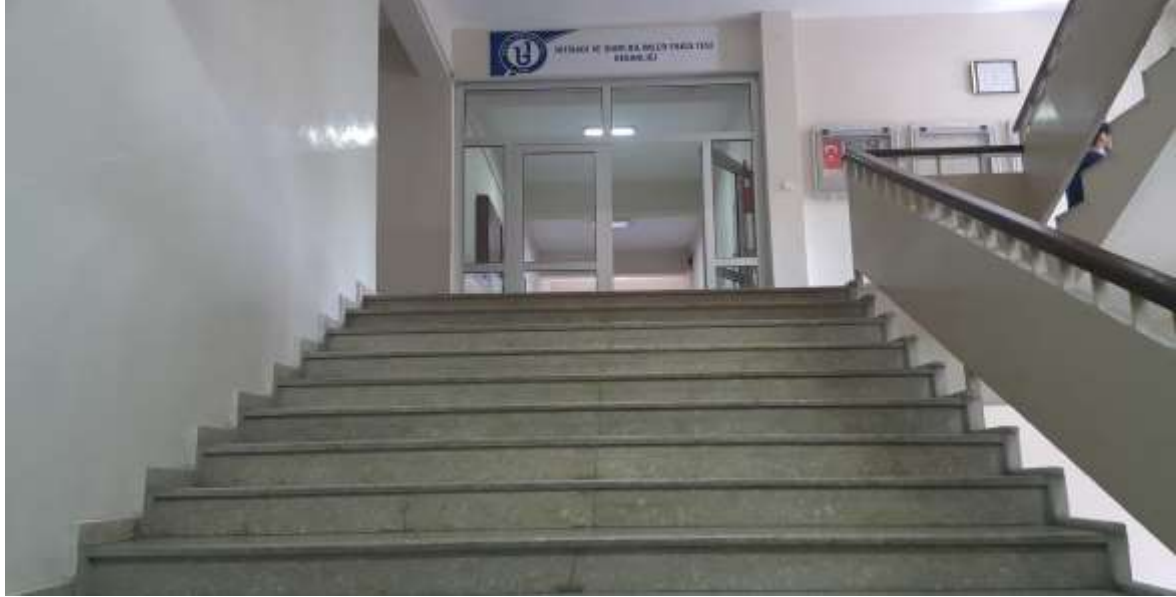
Resim 5.4. Bartın Üniversitesi İktisadi ve İdari Bilimler Fakültesi derslikler ile dekanlık katı bağlantısı (28 Mayıs 2019 tarihinde Mehmet Said Köse tarafından fotoğraflanmıştır).

etmemektedir. Bu sebeple asansör duraklarının bulunduğu katlarla, diğer blok arasındaki merdivenlere, platform merdiven asansörü yapılmalıdır.

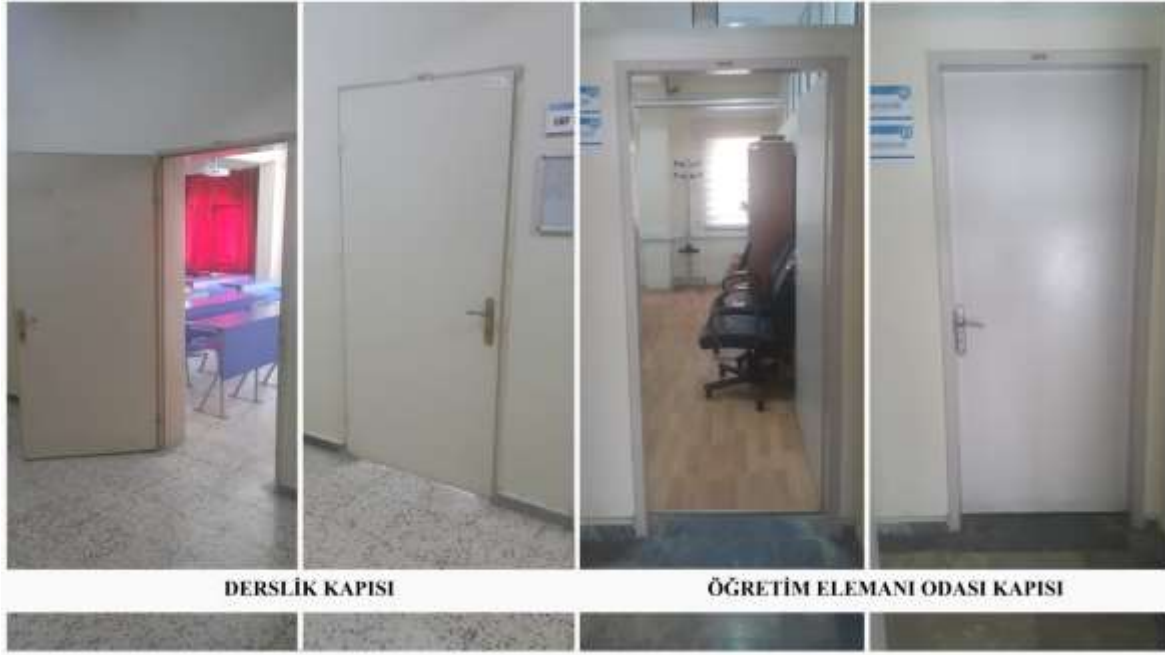
Resim 5.5. Bartın Üniversitesi İktisadi ve İdari Bilimler Fakültesi derslik ve öğretim elemanı odası kapıları (28 Mayıs 2019 tarihinde Mehmet Said Köse tarafından fotoğraflanmış, Gülden Aslan Köse tarafından düzenlenmiştir.)

- Yapı içinde bulunan tüm kapıların, net genişliği en az 90 cm olan kapılar ile değiştirilmesi gerekmektedir.

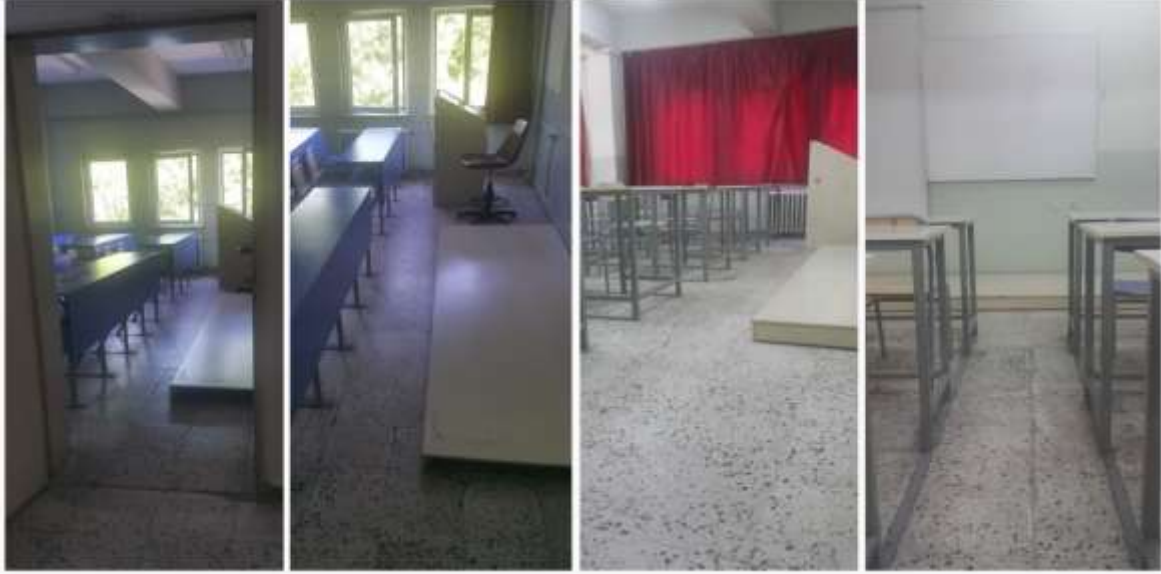
Resim 5.6. Bartın Üniversitesi İktisadi ve İdari Bilimler Fakültesi dersliklerinde bulunan ahşap platformlar (28 Mayıs 2019 tarihinde Mehmet Said Köse tarafından fotoğraflanmış, Gülden Aslan Köse tarafından düzenlenmiştir.)

- Platform kullanımından vazgeçilmeli ve gerekiyorsa yazı tahtası montaj yükseklikleri gözden geçirilmelidir. Çok gerekli olan durumlarda, doğru rampa düzenlemesi yapılmış rampalar tasarlanmalıdır.

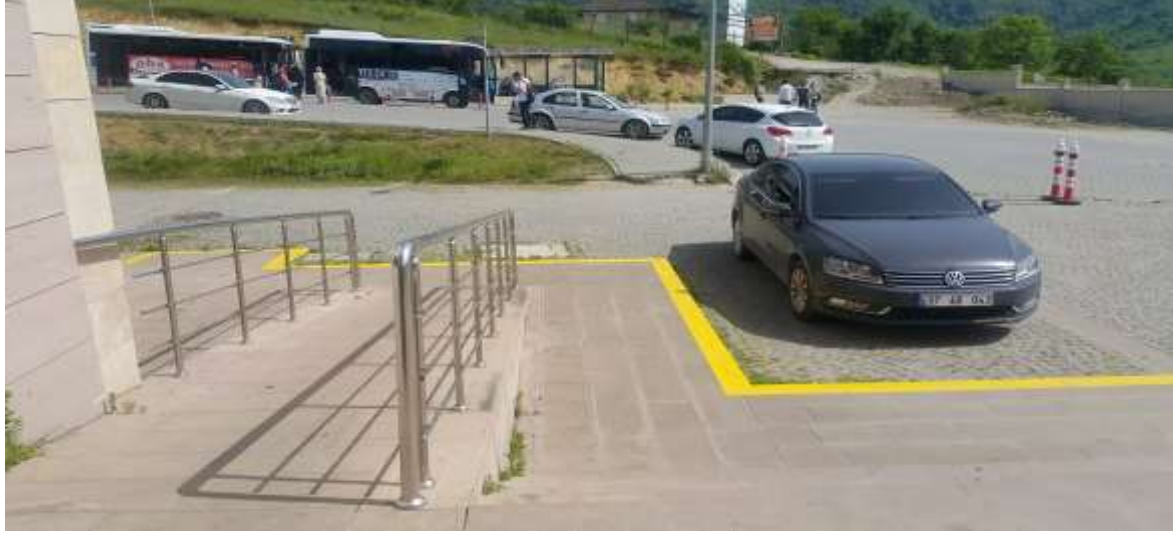
Resim 5.7. Bartın Üniversitesi Mimar Sinan Dersliği durak bağlantısı (28 Mayıs 2019 tarihinde Gülden Aslan Köse tarafından fotoğraflanmıştır.)

- Durak ile yapı girişi arasına yaya geçidi yapılmalıdır.
- Durak ile bağlantı sağlayan kaldırım uygun eğime ve genişliğe getirilmeli, aydınlatma direkleri kaldırımın dışına alınmalıdır.

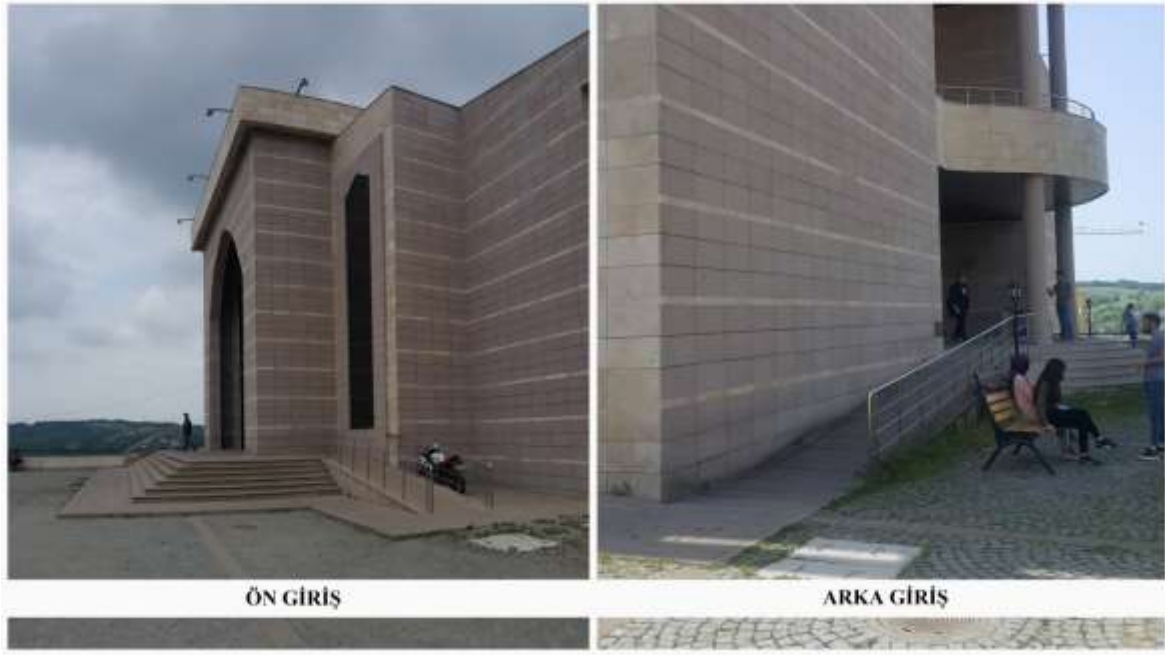
Resim 5.8. Bartın Üniversitesi Mimar Sinan Dersliği giriş rampaları (22 Şubat ve 28 Mayıs 2019 tarihlerinde Gülден Aslan Köse tarafından fotoğraflanmıştır.)

- Her iki rampanın standartlara uygun şekilde (%5 eğimli, en az 150 cm genişliğinde ve 9m’de bir sahanlık düzenlenmiş şekilde) tekrar yapılması gerekmektedir.

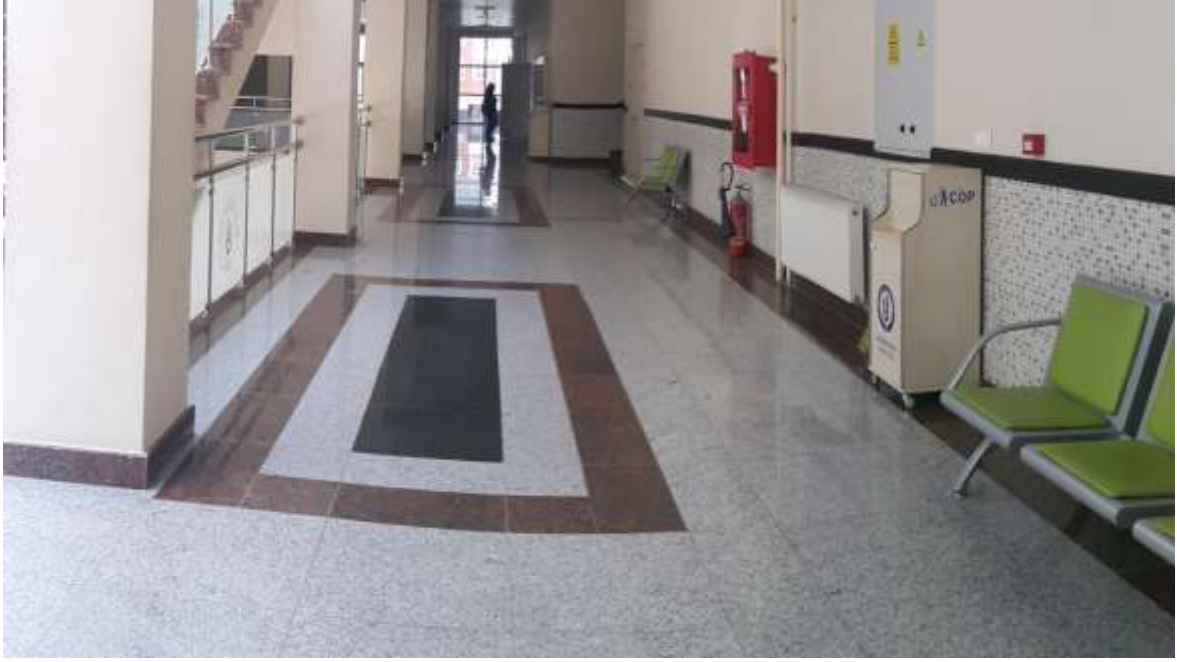
Resim 5.9. Bartın Üniversitesi Mimar Sinan Dersliđi I. kat holü (19 Mayıs 2019 tarihinde Gülden Aslan Köse tarafından fotoğraflanmıştır.)

- Koridorlarda bulunan banklar, yangın tüpleri ve çöp kutuları ana sirkülasyon hatlarından, ikincil sirkülasyon hattı olan hollere taşınmalıdır.
- Koridorlarda bulunan engeller standarda uygun ölçülerle sınırlandırılmalıdır.
- Zemin kat koridorunda bulun merdiven sahanlığı döşeme altı çevresinin bastonla hissedilebilir korkulukla çevrilmesi gerekmektedir.

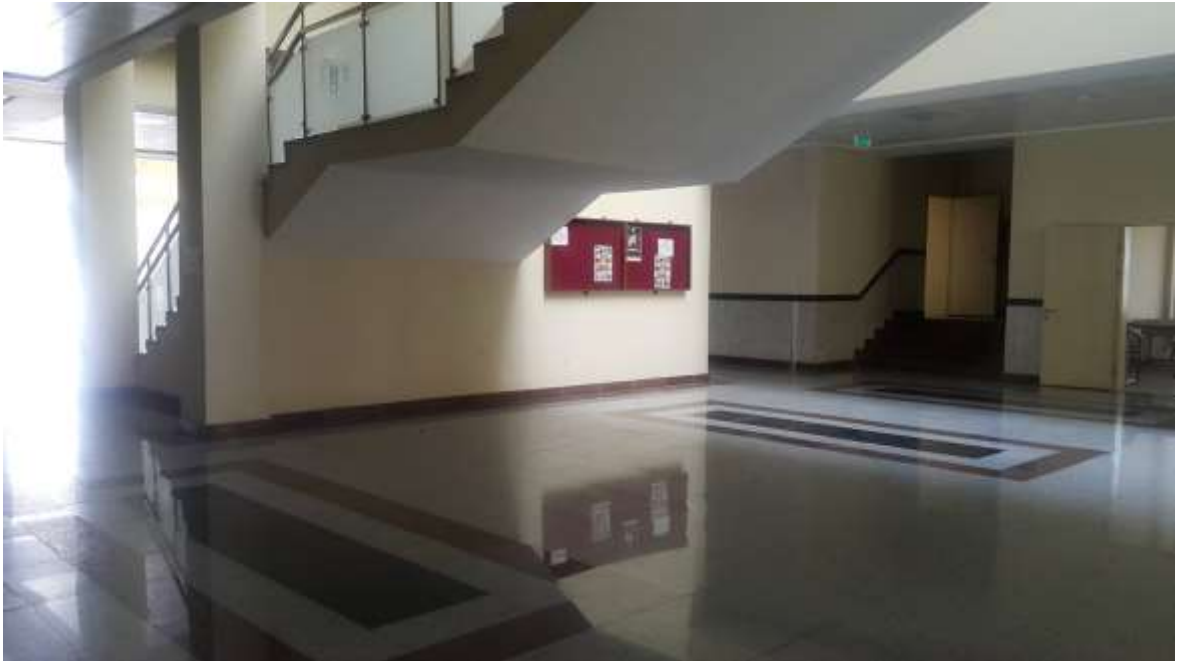
Resim 5.10. Bartın Üniversitesi Mimar Sinan Dersliđi zemin kat sahanlık döşeme altı (19 Mayıs 2019 tarihinde Gülden Aslan Köse tarafından fotoğraflanmıştır.)

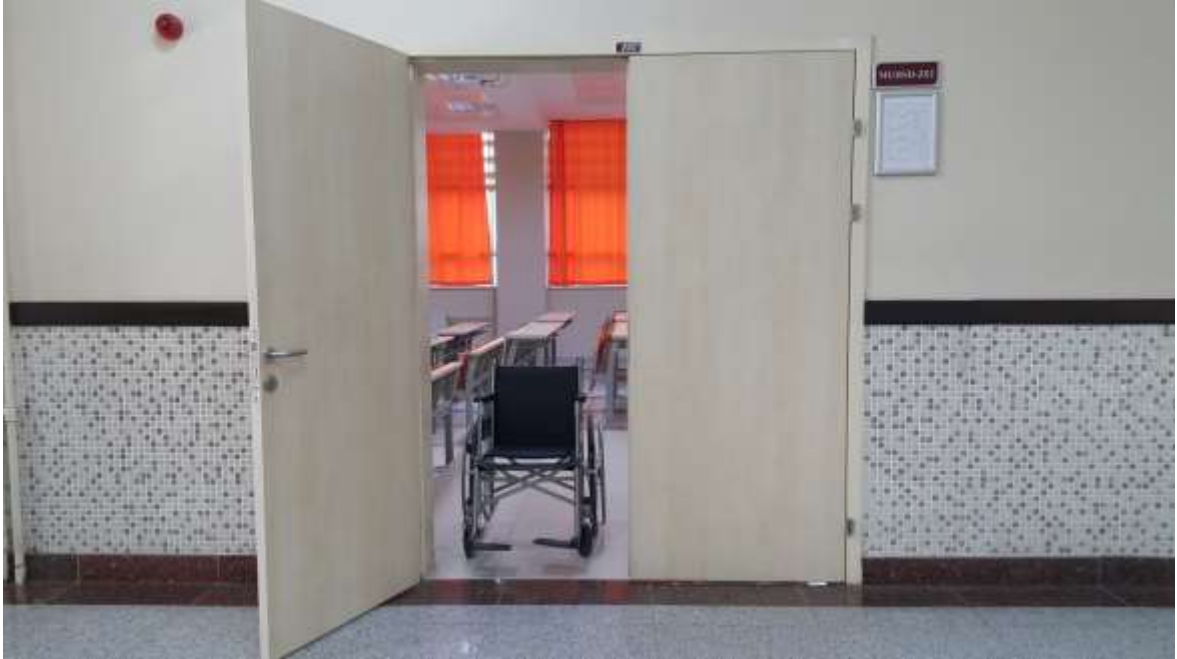
Resim 5.11. Bartın Üniversitesi Mimar Sinan Dersliği derslik kapısı (22 Şubat 2019 tarihinde Gülden Aslan Köse tarafından fotoğraflanmıştır.)

- Tüm kapılar, kapı net genişliği en az 90 cm olacak şekilde değiştirilmelidir.
- Çift kanatlı kapılar, kasa sabit kalıp, kanatlar yavru kanat ve geniş kanat şekline dönüştürülebilir.

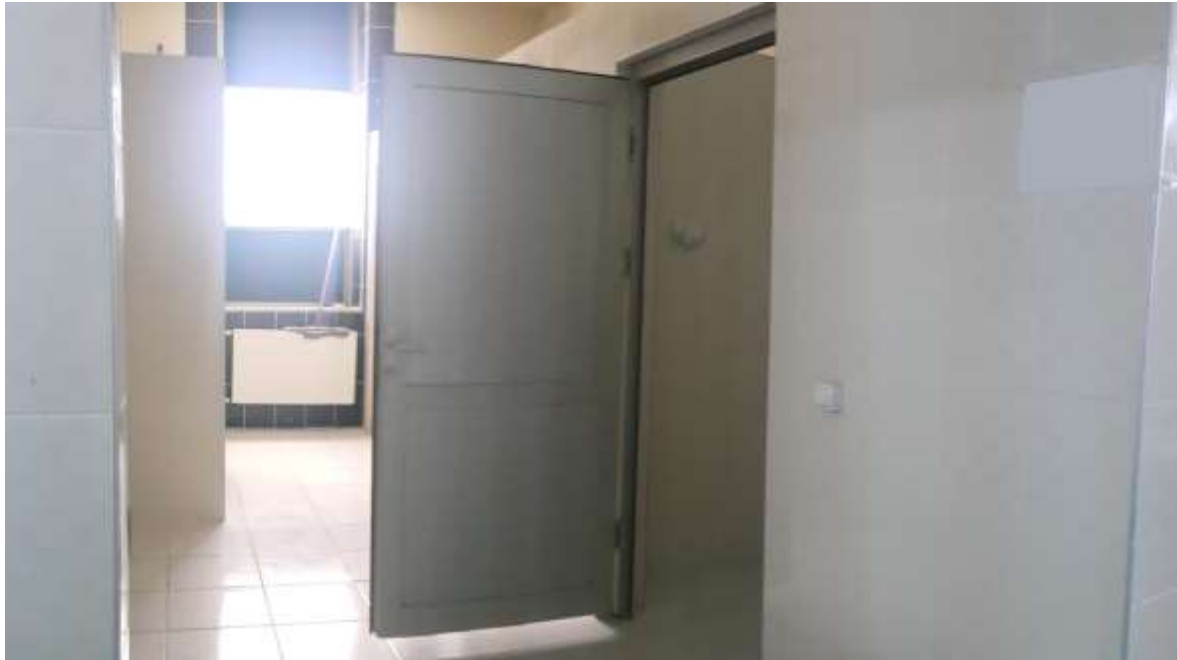
Resim 5.12. Bartın Üniversitesi Mimar Sinan Dersliği engelli tuvaleti kabin girişi (22 Şubat 2019 tarihinde Gülden Aslan Köse tarafından fotoğraflanmıştır.)

- Engelli tuvaleti içerisinde bulunan vitrifiye elemanları doğru şekilde yerleştirilmelidir.
- Tuvalette bulunan ayna, ayarlanabilir, eğimli ayna ile değiştirilmelidir.
- Lavabonun yanlarında ayakta durmakta zorlanan kişiler için düzenlenen tutunma çubukları bulunmalıdır, doğru yüksekliklere tutamak, sabunluk ve havluluk eklenmesi gerekmektedir.
- Engelli tuvaletlerine acil çağrı sistemi eklenmelidir.
- Engelli tuvalet kabinini iptal edip, tuvalet kapısından itibaren bir hol oluşturarak, bağımsız engelli tuvaleti yapılması gerekmektedir.
