**SAMSUN VE AMASYA'DA BULUNAN SELÇUKLU VE OSMANLI  
DÖNEMİNE AİT BAZI CAMİLERİN AHŞAP KAPILARININ MALZEME  
VE YAPIM TEKNİĞİ BAKIMINDAN İNCELENMESİ**

**YÜKSEK LİSANS TEZİ  
AĞAÇİŞLERİ ENDÜSTRİ MÜHENDİSLİĞİ ANA BİLİM DALI**

**GAZİ ÜNİVERSİTESİ  
FEN BİLİMLERİ ENSTİTÜSÜ**

**ŞUBAT 2023**

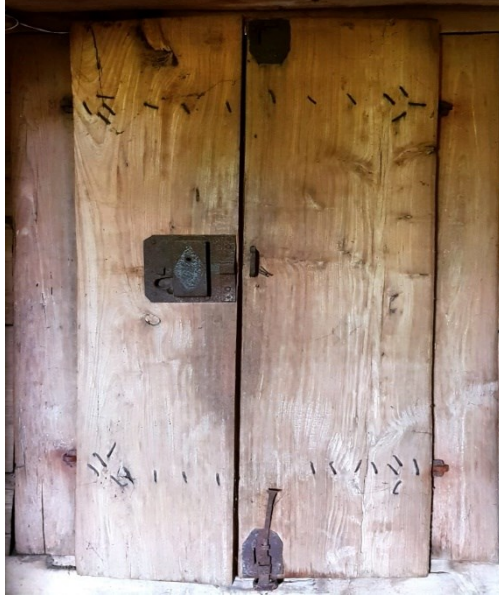
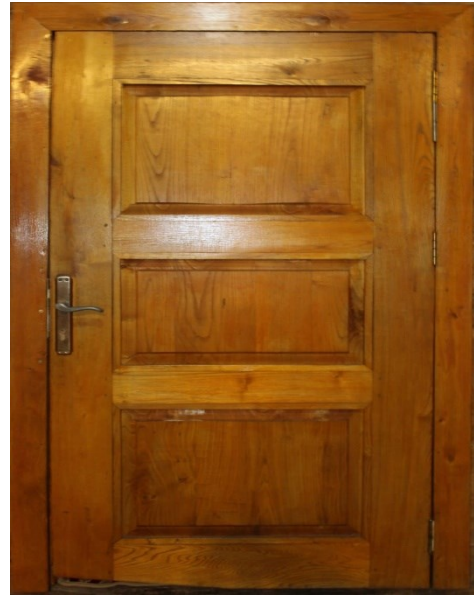
Resim 4.1. Orijinal ve değişmiş kapı görselleri

İnceleme kapsamına alınan kapıların tamamı içe doğru açılmakta olup, 15 kapının 12’si simetrik çift kanatlı, 1’i asimetrik çift kanatlı, 2’si ise tek kanatlıdır. Çift kanatlı kapılardan 3’ünün düz, 8’inin 3 panolu ve 2 ‘sinin 4’ten fazla panolu olduğu, tek kanatlı kapıların 3 panolu olduğu tespit edilmiştir. Orijinal ve değişmiş kapılara ilişkin görseller Resim 4.1’de verilmiştir.

Orijinal kapı, menteşe ve kilit (S-4)

Değişmiş kapı, menteşe ve kilit (S-2)

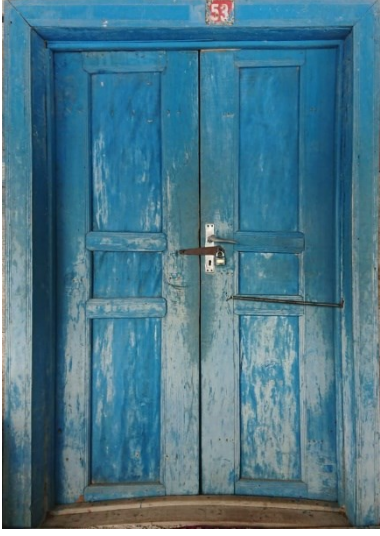
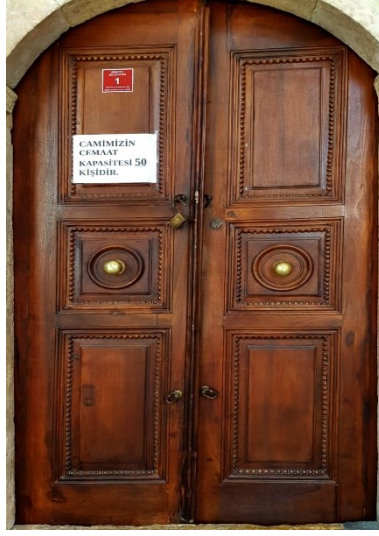
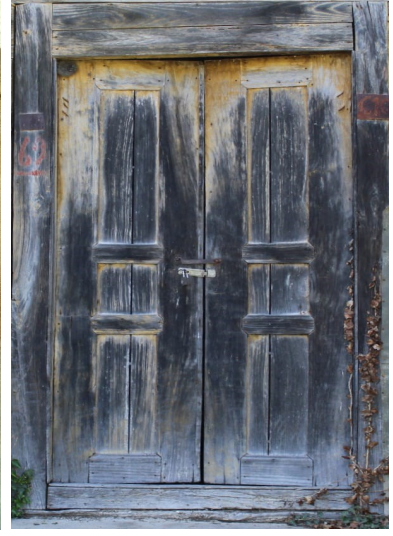
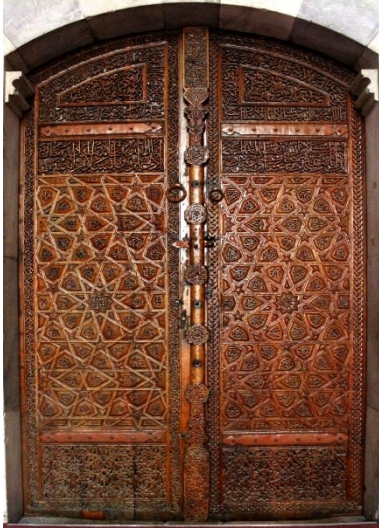
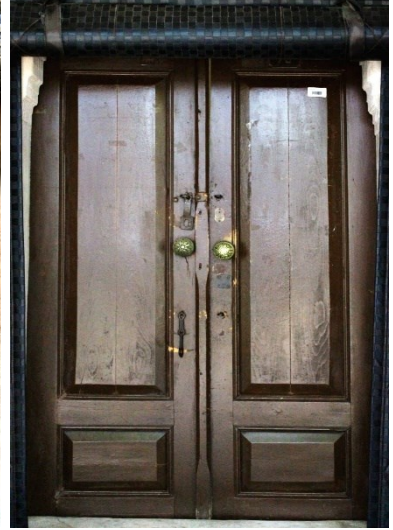
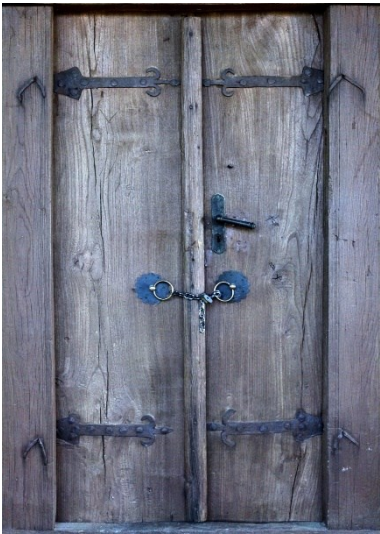
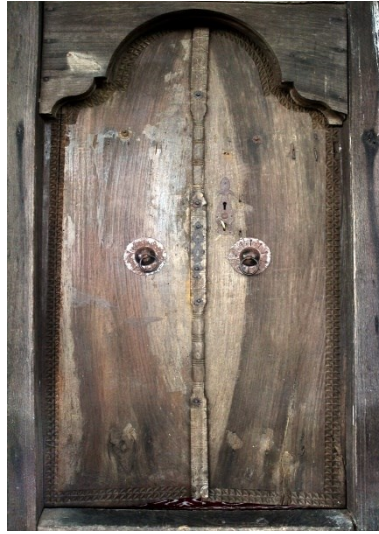
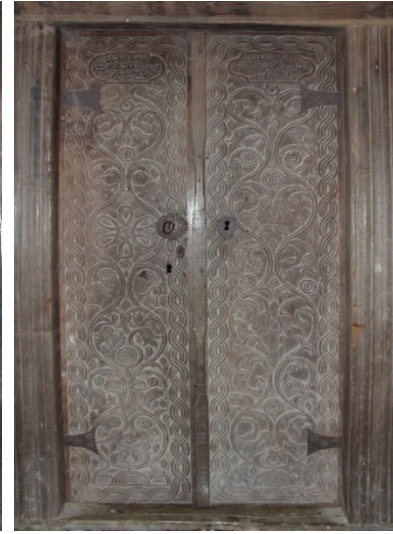
Resim 4.2. Pano özelliklerine göre kapı türleri

Değiştirilen kapı kanatları 3 panolu olarak yapılmış olup, üst, orta ve alt panolar dikdörtgen ve kare şeklinde düz çizgilerden oluşmaktadır. Üç panolu olan kapıların %50’ sinin orta panoları küçük ölçüde, üst ve alt panoları ise daha büyük ölçülerde, %50’sinin ise orta panoları büyük, üst ve alt panolar küçük yapılmıştır. Pano özelliklerine göre kapı çeşitleri Resim 4.2’de verilmiştir.

Dar orta panolu (S-1)

Dar orta panolu (A-2)

Dar orta panolu (S-5)

Geniş orta panolu (A-1)

Geniş orta panolu (A-4)

Geniş orta panolu (A-3)

Tek parça panolu (S-4)

Tek parça panolu (A-8)

Tek parça panolu (S-7)

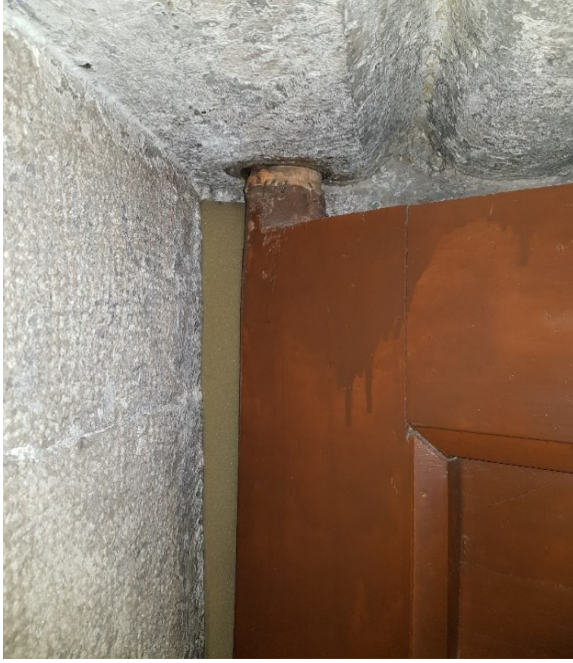
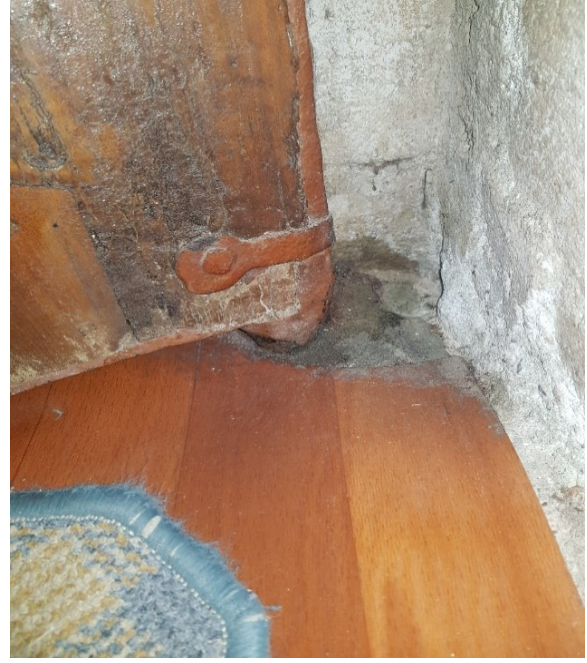
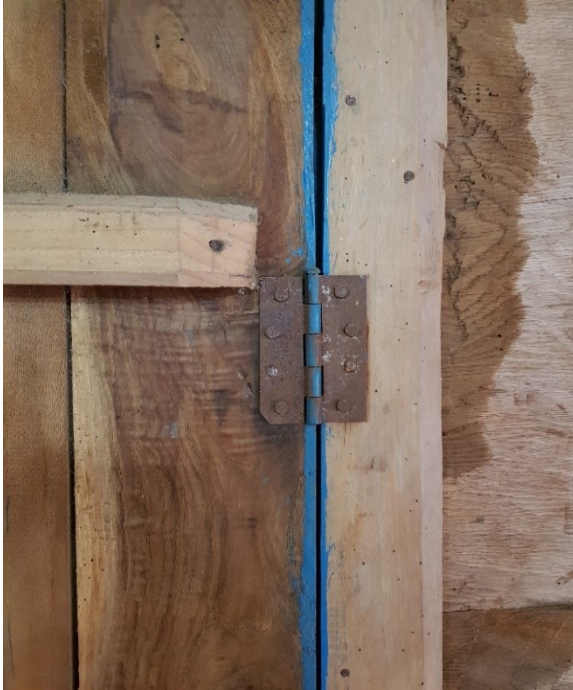
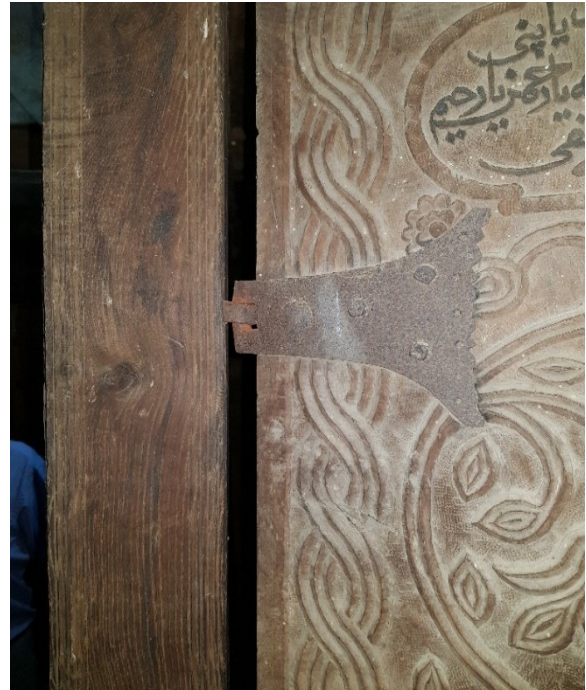
Resim 4.3. Menteşe bağlantı detayları

Taş yapılarda duvara açılan deliğe yerleştirilen bir metal aparat ile kapılar duvara monte edilirken, ahşap yapılarda ise genel olarak yaprak menteşe türü malzeme ile kapılar kasaya bağlanmıştır. Menteşe türlerine göre görseller Resim 4.3' te verilmiştir.

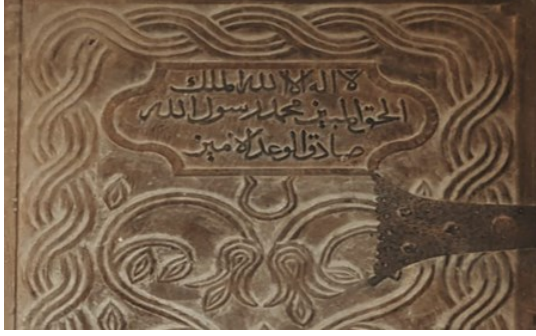
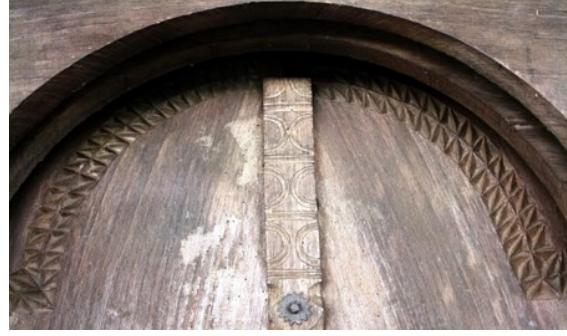
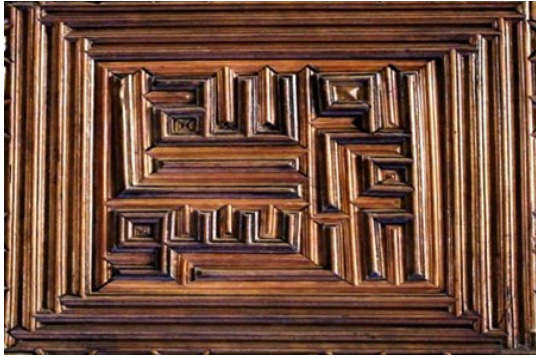
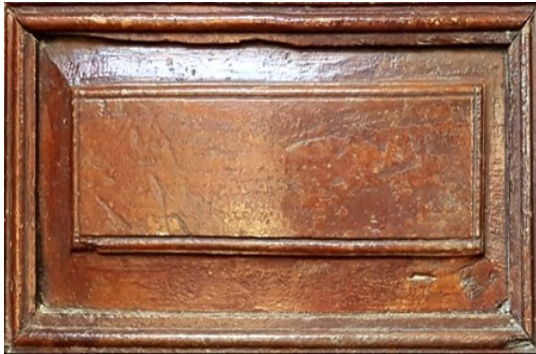
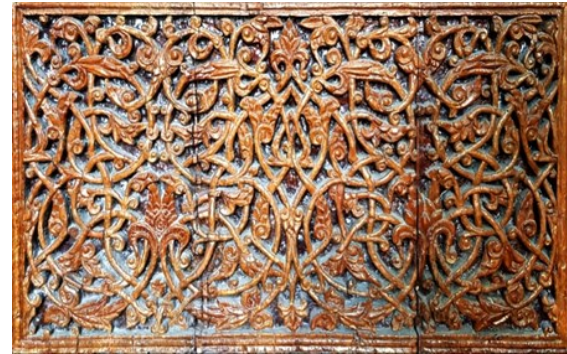
Resim 4.5. Üst-Orta-Alt panolarda kullanılan motifler

Üst Pano (Yazı - Bitkisel motif S-7)

Üst Pano (Zigzag – Yarım daire S-8)

Üst Pano (Hasır-Dikdörtgen motif A-4)

Alt Pano (Tablaruka-Dikdörtgen motif A-7)

Alt Pano (Bitkisel motif A-1)

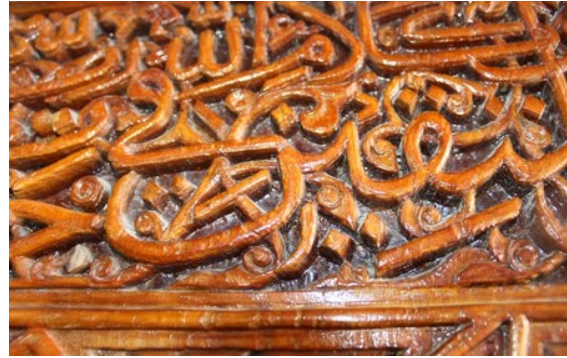
Üst Pano (Yazı A-1)

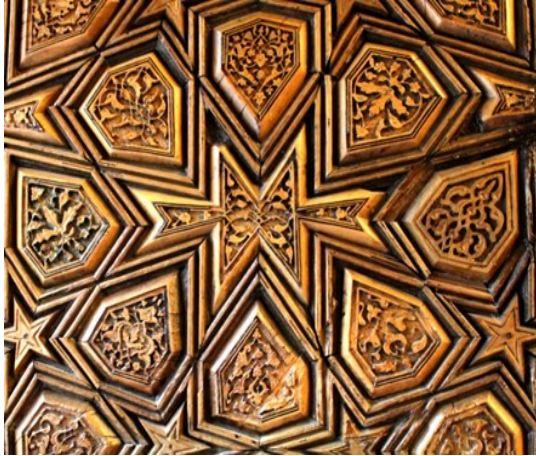
Orta Pano (Sekiz kollu yıldız A-4)

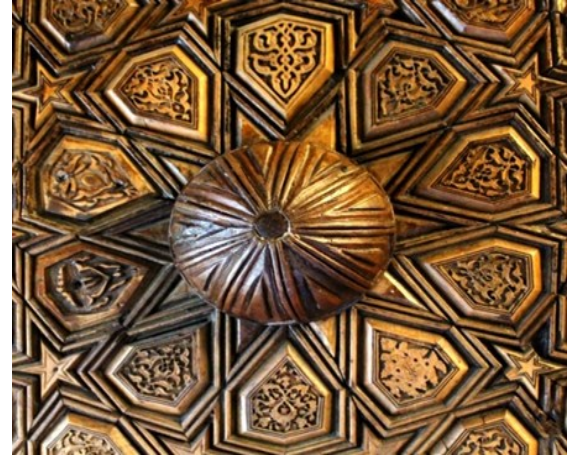
Orta Pano (On kollu yıldız A-4)

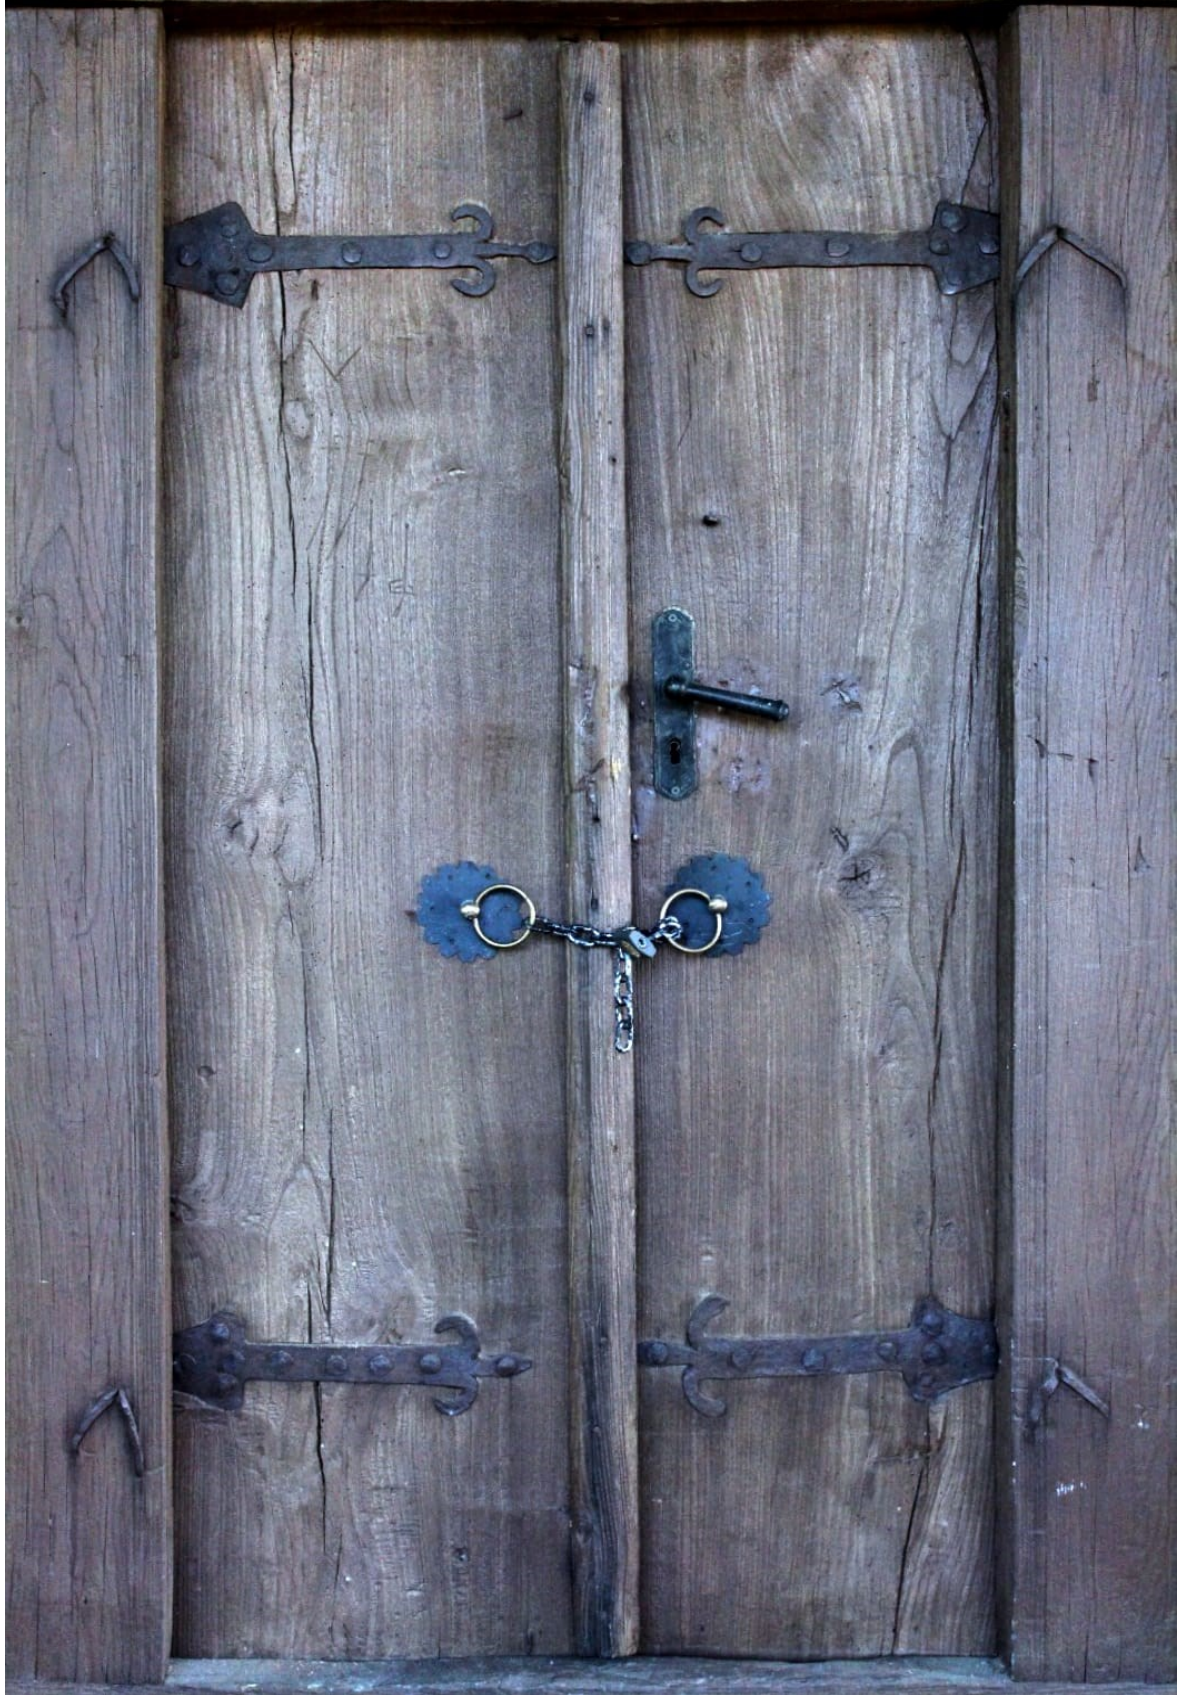
Resim 1.4.1. Ustacalı Camii giriř kapısı dıř cephe

| Eserin Bilgileri | | | | | | |
|---|---|---|---|---|---|---|
| Eserin Genel Durumu: Kapı, orijinallliğini korumakla birlikte her iki kanatın alt ve üst bölgelerde orta kısımlara doğru derin çatlaklar oluşmuştur. Cami 2021 yılında tamamen yeniden restore edilmiştir. | | | | | | |

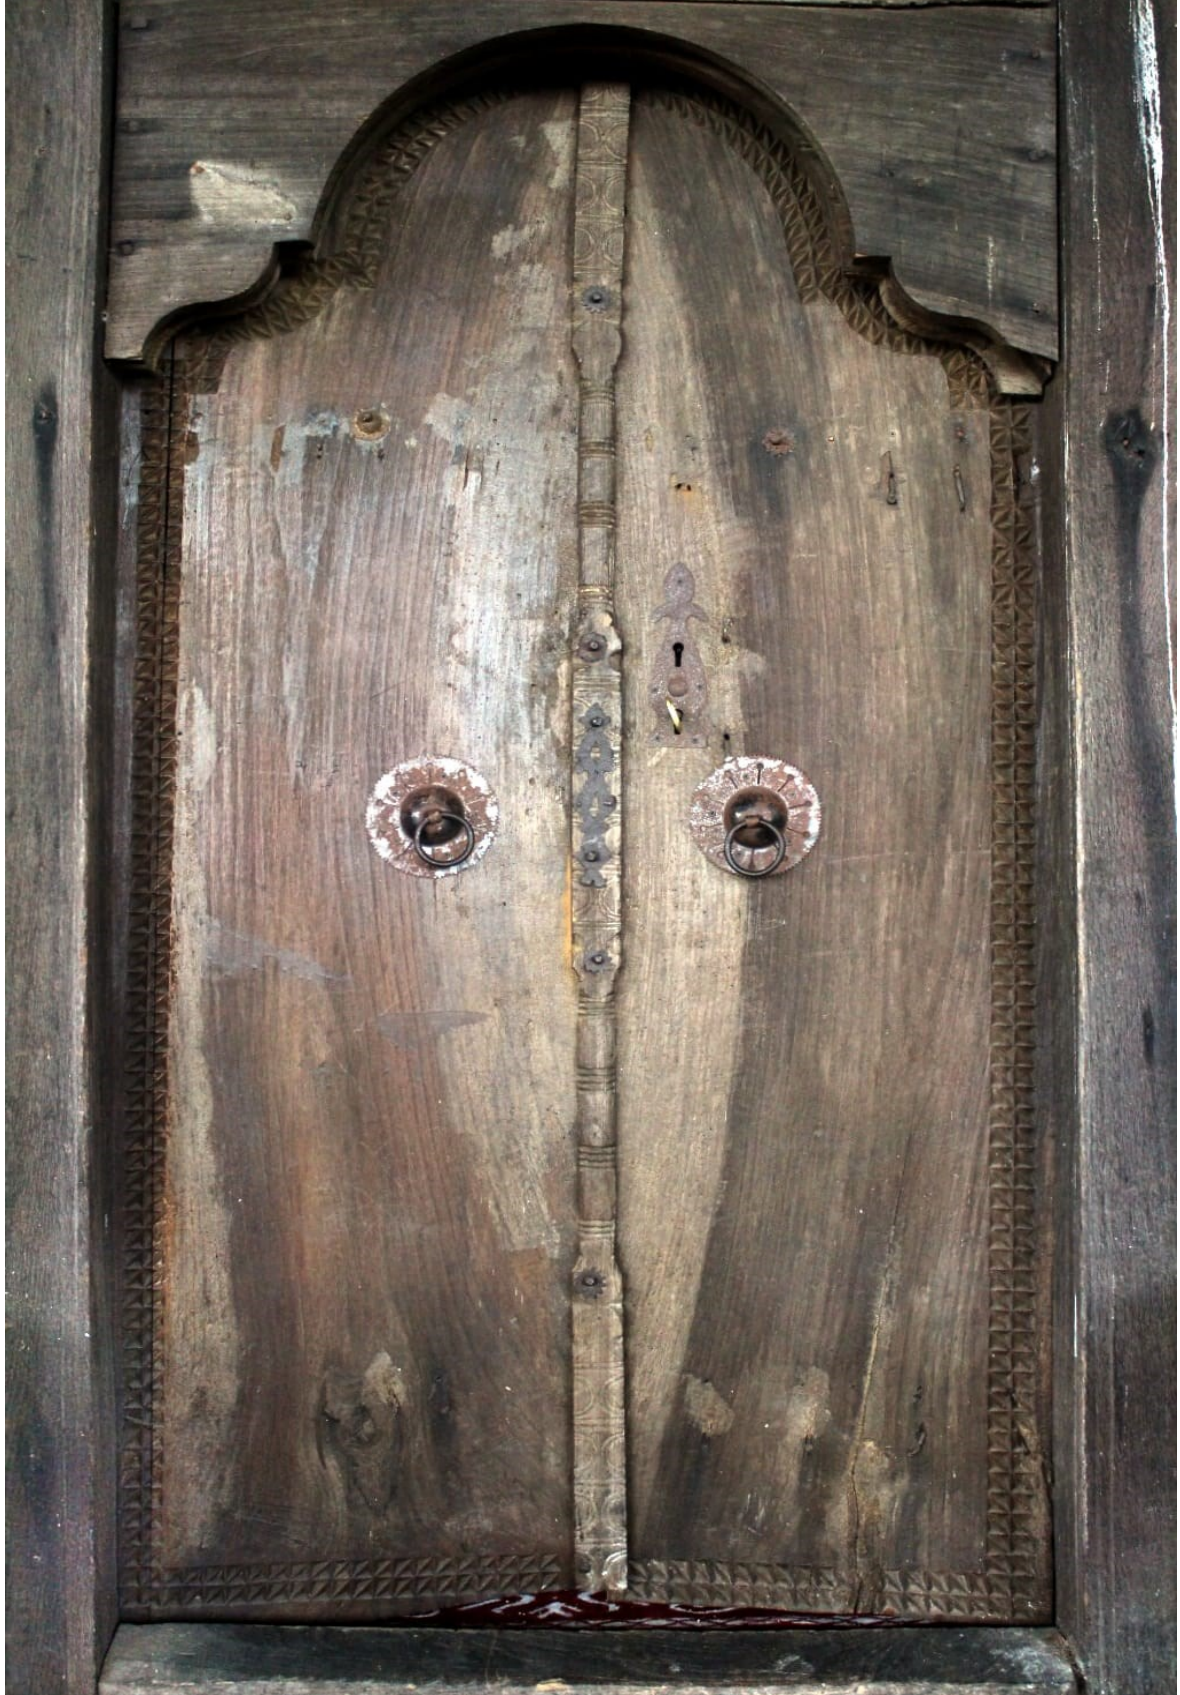
Resim 8.1. Orduköy Camii giriş kapısı dış cephe

| Eserin Bilgileri | | | | | | |
|---|---|---|---|---|---|---|
| Bozulma Durumu | Çatlama | | | | X | |
| Eserin Genel Durumu: Kapı, orijinallliğini korumakla birlikte her iki kanatın alt ve üst bölgelerde orta kısımlara doğru derin çatlaklar oluşmuştur. Cami 2017 yılında genel olarak restorasyon yapılmıştır. | | | | | | |

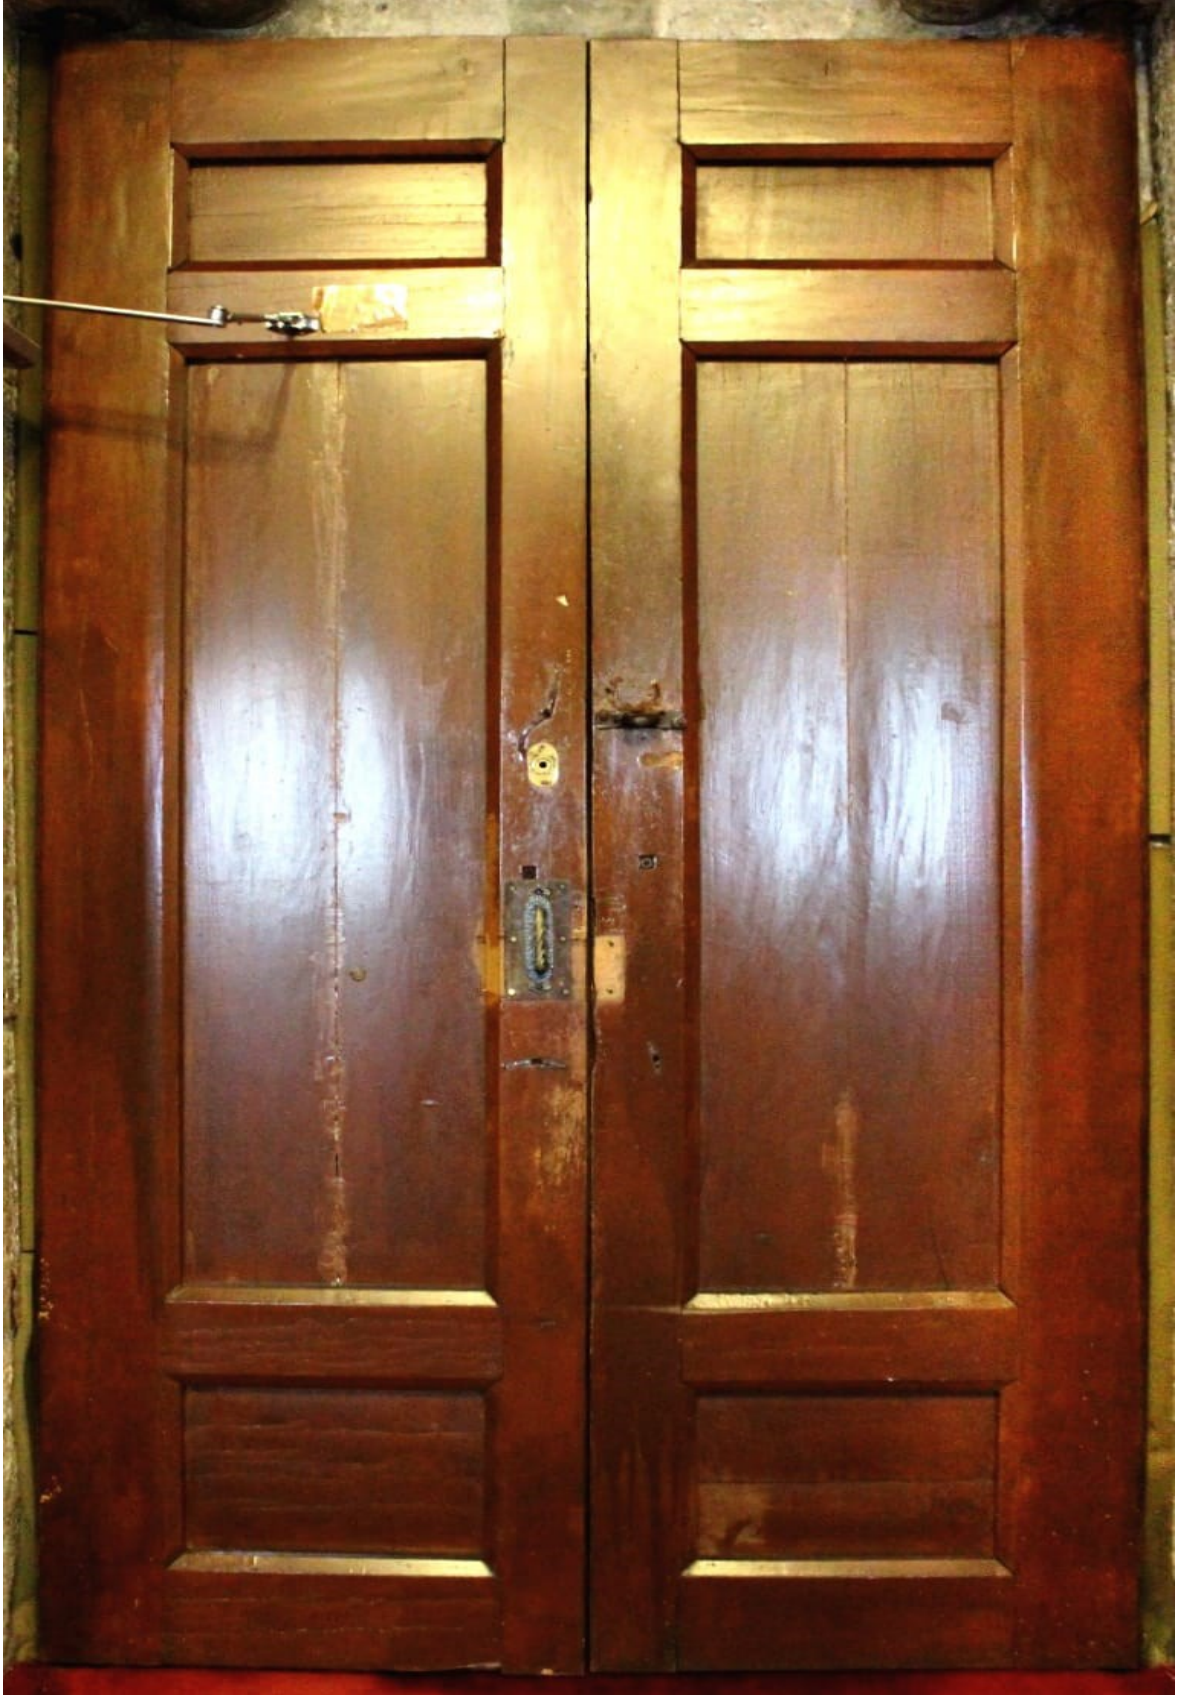
Resim 11.2. Mehmet Paşa Camii giriş kapısı iç cephe

| Eserin Bilgileri | | | | | | |
|---|---|---|---|---|---|---|
| Eserin Genel Durumu: Kapı, özgüne bağlı kalmaksızın değiştirilmiştir. Koruyucu katman olarak dış cephede boya kullanılmış olup, iç ve dış kilit tokmak bölgelerinde üst yüzeyde aşınmalar oluşmuştur. Orta panolarda kısmi çatlaklar oluşmaya başlamıştır. | | | | | | |
