**BİNA İÇİ SU TESİSATLARINDA BİYOFİLM TABAKASI OLUŞUMU  
TESPİTİ VE SU KALİTESİNE ETKİSİNİN BELİRLENMESİ**

**DOKTORA TEZİ  
ÇEVRE BİLİMLERİ ANA BİLİM DALI**

**GAZİ ÜNİVERSİTESİ  
FEN BİLİMLERİ ENSTİTÜSÜ**

**KASIM 2022**

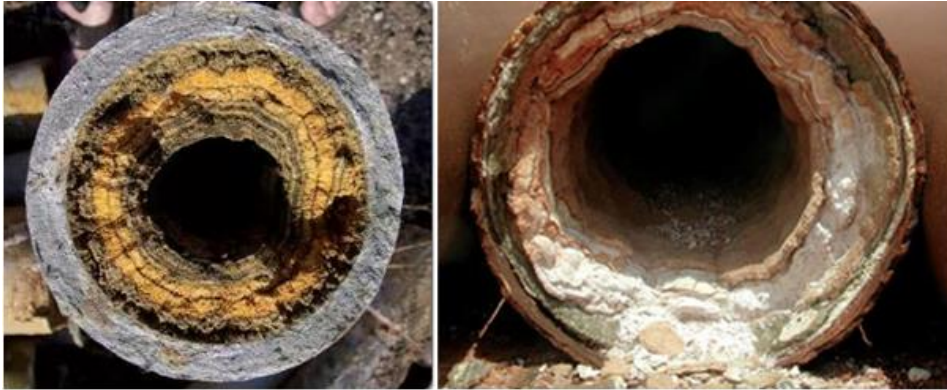
Şebeke borularında tortu ve birikinti meydana gelmesinin de biyofilm oluşumunu tetiklediği gözlemlenmiştir. Su kalitesine bağlı olarak özellikle sıcak su tesisatlarında, kaplıca ve termal tesislerin borularında, ısı eşanjörlerinde ve sıhhi tesisatların borularında tortu oluşabilmektedir. Bu birikinti ve tortuların ana nedeni suda bulunan kalsiyum karbonat iyonları ve diğer çökelebilen iyonlardır. Doygunluk pH'ından daha yüksek pH'a sahip sular (pozitif Langelier indeksi) kalsiyum karbonat ile fazlasıyla doymuştur [50]. Kalsiyum karbonat, sudan gelen kireç tortusunun baskın bileşenidir ve özellikle ısı transferini içeren işlemlerde belirgindir. Suyun pH'ı yükseldiğinde, kalsiyum karbonatı çözültiden çıkmaya zorlayarak kireç birikintileri oluşmasına neden olmaktadır. Resim 2.4'te kalsiyum karbonat çökeltisi oluşmuş termal sistemlere ait borular yer almaktadır [51]:

Resim 2.4. Kalsiyum karbonat çökeltisi oluşmuş termal borular

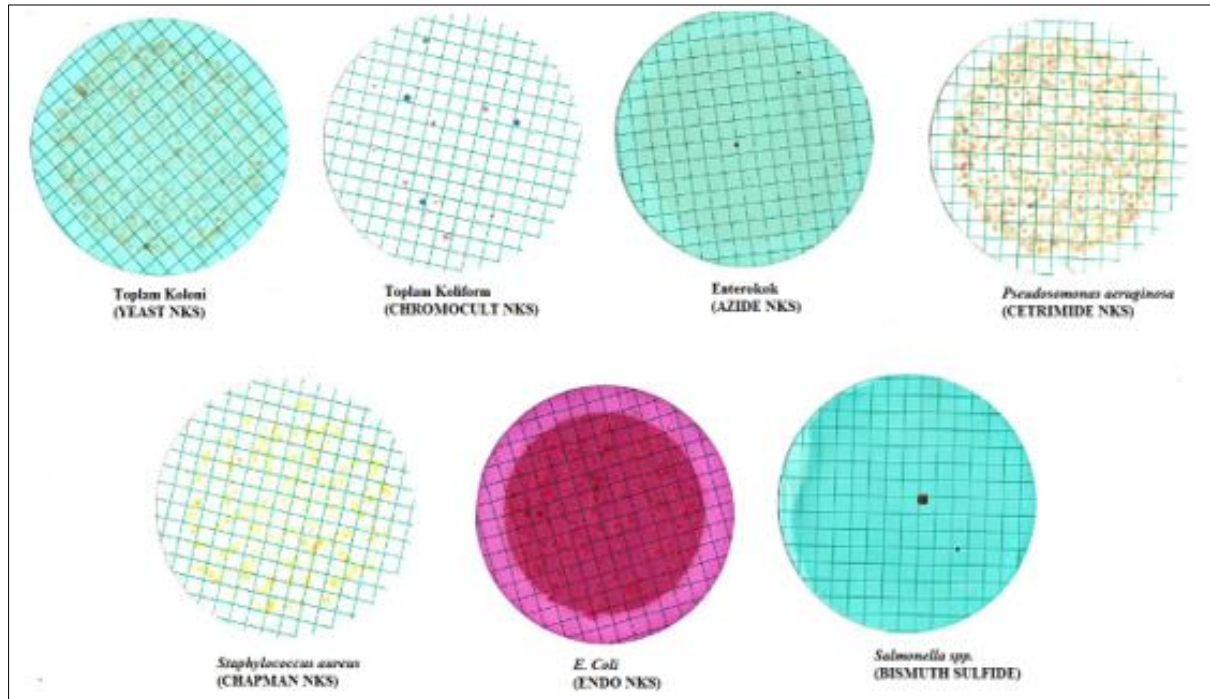
Resim 4.3. Ham suda tespit edilen türler

Ham su hattı malzemesi polietilen olup eski bir hattır. Herhangi bir arıtma veya dezenfeksiyon olmadığı için tüm türlere rastlanmıştır.

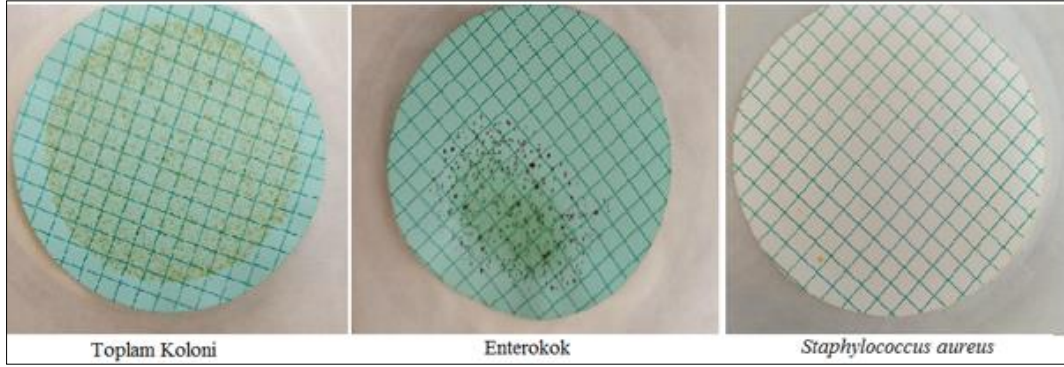
Resim 4.9. (6 nolu bina) Şebekede tespit edilen türler

6 nolu numune noktasında şebeke yaşı II. kategoride (orta yaş) ve boru türü PE'dir. Boru içinde demir bazlı tortu oluşumu tespit edilmese de boru yüzeyinde jelimsi biyofilm tabakası varlığı gözlemlenmiştir.

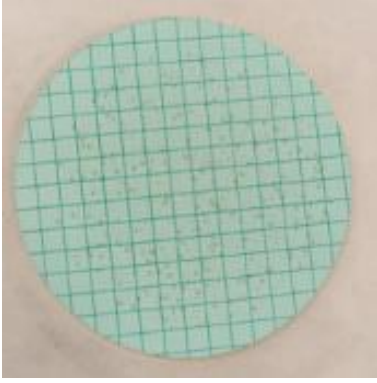
Resim 4.15. (8. Nokta) Tespit edilen toplam koloniler

Numune alınan noktada tesisat yaşının I. kategori (yeni bina) olması ve hatta PPRC malzeme kullanılması nedeniyle boru yüzeyinde kayda değer bir birikim gözlenmemiştir. Ancak toplam koloni sayısı boru yüzeyinde biyofilm oluştuğunun göstergesidir. Numunenin WC'den alınması nedeniyle ortamda bulunan mikroorganizmaların negatif basınç etkisiyle boru yüzeyine ulaştığı düşünülmektedir [53].

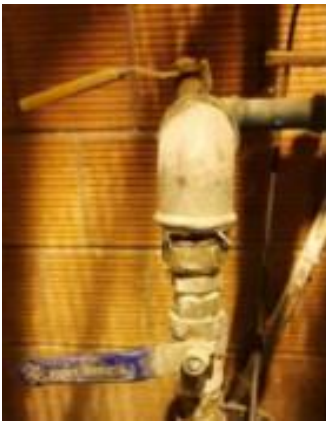
9. noktada numune şebeke üzerindeki galvaniz metal iç tesisattan alınmıştır (Resim 4.16). 2. şebeke bölgesinde olan tesisatın yaşı III. kategoridir (Şekil 3.3 ve Çizelge 3.1). Boru bağlantı noktası, tesisatın eski olmasından dolayı boruya kaynamış vaziyettedir. Bu nedenle tesisata zarar vermemek için boru sökülmemiş, musluk ağzından içeri doğru çubukla yüzey kazınarak numune alınmıştır. Bu hat içme suyu amaçlı kullanılmamakta olup sadece tesis yıkama işlemlerinde kullanma suyu olarak değerlendirilmektedir.

Resim 4.16. (9. Nokta) Numune alınan musluk

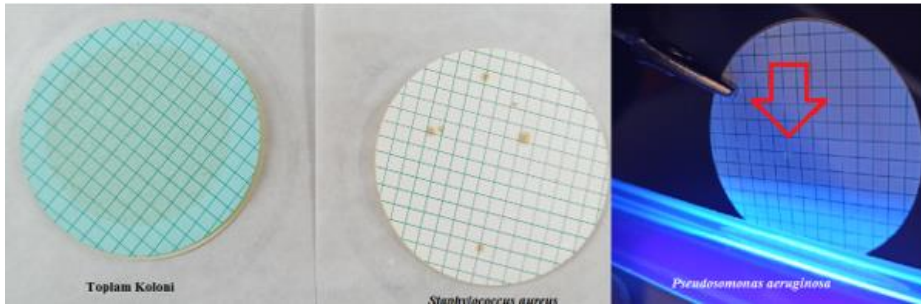
Resim 4.17. (9. nokta) Tespit edilen türler

Tespit edilen yoğun toplam koloni sayısı boru yüzeyinde biyofilm varlığının göstergesidir. *Pseudomonas aeruginosa* klora dayanıklı bir tür olduğu için arıtma tesisinde yapılan son klorlama ve dezenfeksiyon aşamalarından kaçabilmekte, şebekede biyofilmler içinde yaşayabilmektedir. Strafilokoklar klora *Pseudomonas* türleri kadar dayanıklı değildir ve genelde dezenfeksiyonda giderilmektedir. Bu türün şebekeye çevresel etmenlerden (boru arızaları, yeni boru döşeme çalışmaları vb.) girdiği düşünülmektedir. Şebeke yaşı III. kategori olup eski bir şebekedir. Borudaki korozyon nedeniyle boru bağlantı yeri boruya kaynamıştır. Galvaniz boru korozyonu belirgin bir şekilde görünmektedir. Bu tür korozyona uğramış galvaniz borularda bağlantı yerinden boru sökülmeye çalışıldığı zaman boru tamamen kopabilmekte ve deforme olabilmektedir. Bu nedenle korozyona uğrayan boru sökülemediği ve boru yüzeyi gözlemlenememiştir. Numune ancak musluk ağzından alınabilmektedir. Ancak boru yüzeyinin içinde daha fazla birikim ve biyofilm varlığı tahmin edilmektedir.

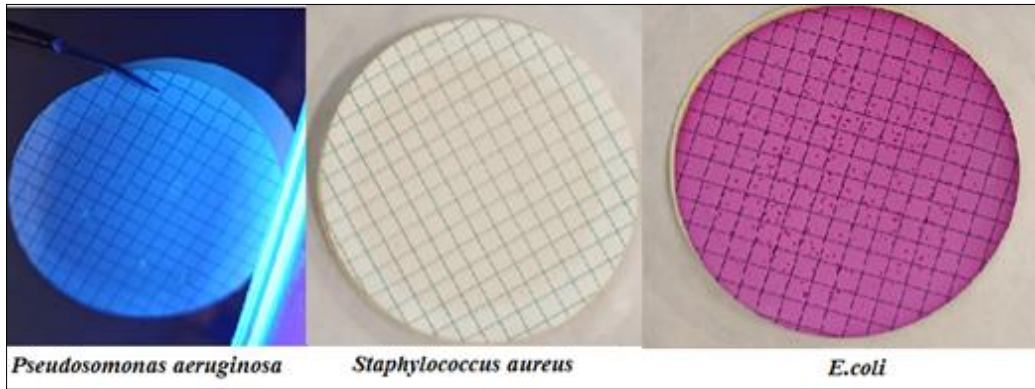
Resim 4.19. (10. Nokta) Tespit edilen türler – 1

Resim 4.20. (10. Nokta) Tespit edilen türler – 2

10 nolu numune noktasında şebeke yaşı 15 yılın üzerindedir. Boru türü galvaniz metaldir. Boru yüzeyinde oluşan ve ağırlıklı demir içeren tortu ve birikim biyofilmin oluşması ve gelişmesi için uygun bir zemin oluşturmaktadır. Yüksek toplam koloni sayısı da boru iç yüzeyinde biyofilm varlığının göstergesidir. Galvaniz metal boru da yapısı gereği daha hızlı korozyona uğramakta ve mikroorganizmaların biyofilm oluşturabileceği bir yüzey meydana getirmektedir. Şebekedeki organik madde miktarı mikroorganizmaların biyofilm oluşturması ve çoğalması için önemli bir kaynak oluşturmaktadır. *Pseudomonas aeruginosa* klora dayanıklı bir tür olduğu için arıtma tesisinde yapılan son klorlama ve dezenfeksiyon aşamalarından kaçabilmekte, şebekede biyofilmler içinde yaşayabilmektedir. Strafilokoklar klora *Pseudomonas* türleri kadar dayanıklı değildir ve genelde dezenfeksiyonda giderilmektedir. Strafilokokların şebekeye çevresel etmenlerden de (boru arızaları, yeni boru döşeme çalışmaları vb.) girebileceği düşünülmektedir. *E. coli* klora dayanıksız olsa da zamanında eski boru hattına sahip şebekeye girmiş ve biyofilm içine yerleşmiş türlerin dezenfeksiyondan kaçabileceği, bu nedenle numunelerde ortaya çıktığı düşünülmektedir.

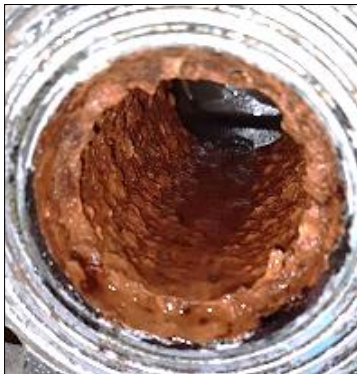
12. nokta şebekenin 2. bölgesinde olan bir bina olup boru türü galvaniz metal, tesisat yaşı III. kategoridir (Şekil 3.3 ve Çizelge 3.1). Şebeke üzerindeki en eski binalardan biridir. Numuneler bina iç tesisatında su sayacı sökülerek alınmıştır (Resim 4.21). Boru yüzeyinde yoğun tortu ve birikinti olduğu, su sayacı girişindeki pislik tutucu filtrenin de deforme olduğu ve tam çalışmadığı gözlemlenmiştir. Sayaç girişindeki pislik tutucu, şebekede olası katı parçacıkların iç tesisata girmesini ve sayaç mekanizmasına zarar vermesini engellemektedir.

Resim 4.21. Numune alınan boru yüzeyi

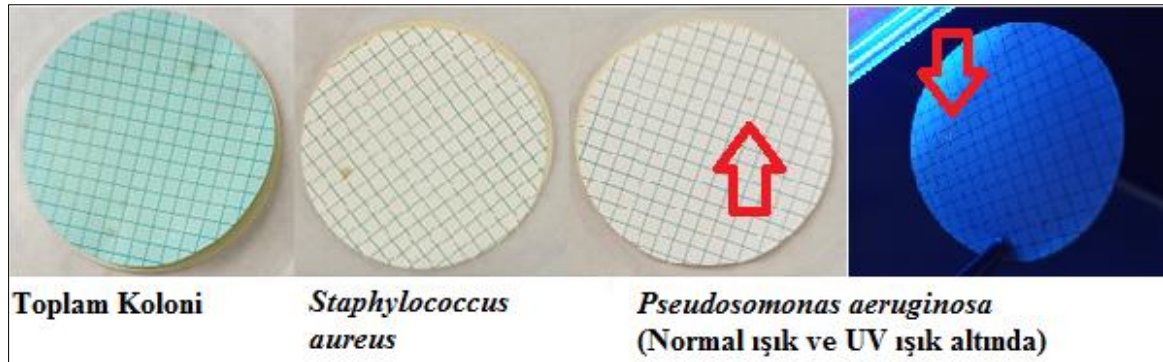
Resim 4.25. Tespit edilen türler

13. noktada şebeke yaşı II. kategori (5-15 yıl arası) olup boru türü galvaniz metaldir. Boru yüzeyinde oluşan ve ağırlıklı demir içeren tortu ve birikim biyofilmin oluşması ve gelişmesi için uygun bir zemin oluşturmaktadır. Yüksek toplam koloni sayısı da boru iç yüzeyinde biyofilm varlığının göstergesidir. Galvaniz metal boru yapısı gereği daha hızlı korozyona uğramakta ve mikroorganizmaların biyofilm oluşturabileceği bir yüzey meydana getirmektedir. Şebekedeki organik madde miktarı mikroorganizmaların biyofilm oluşturması ve çoğalması için önemli bir kaynak oluşturmaktadır. *Pseudomonas aeruginosa* klora dayanıklı bir tür olduğu için arıtma tesisinde yapılan son klorlama ve dezenfeksiyon

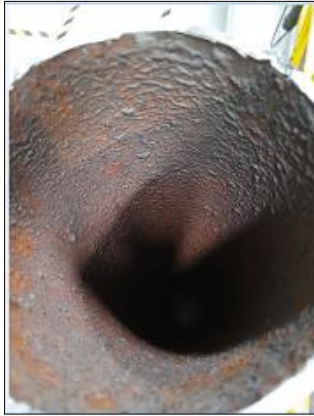
14. nokta şebekenin 2. bölgesinde olan bir bina olup boru türü galvaniz metal, tesisat yaşı II. kategoridir (Şekil 3.3 ve Çizelge 3.1). Numuneler bina iç tesisatında su sayacı sökülerek alınmıştır. Boru yüzeyinde tortu ve birikinti olduğu gözlemlenmiştir (Resim 4.26).

Resim 4.26. Numune alınan boru yüzeyi

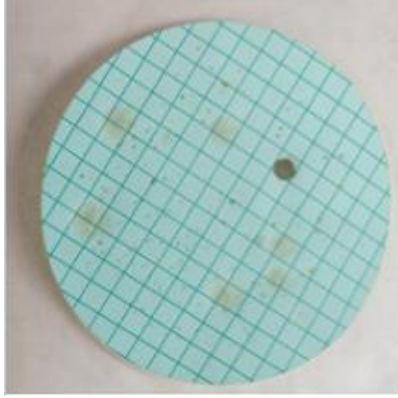
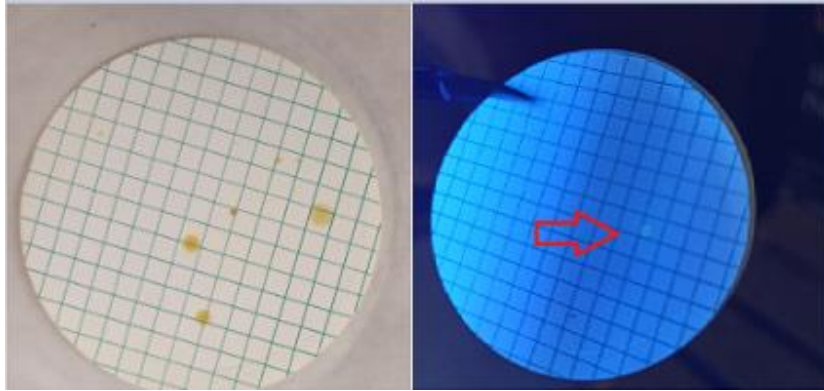
Resim 4.27. Yeast NKS üzerinde oluşan koloniler

Resim 4.28. Tespit edilen diğer koloniler

14. noktada şebeke yaşı II. kategori (5-15 yıl arası) olup boru türü galvaniz metaldir. Boru yüzeyinde oluşan ve ağırlıklı demir içeren tortu ve birikim biyofilmin oluşması ve gelişmesi için uygun bir zemin oluşturmaktadır. Toplam koloni sayısı ve Yeast besiyeri üzerinde gelişen diğer türler de boru iç yüzeyinde biyofilm varlığının göstergesidir. *E. coli* ve *Strafilokokların* şebekeye çevresel etmenlerden (boru arızaları, yeni boru döşeme çalışmaları vb.) şebekeye girebileceği düşünülmektedir.

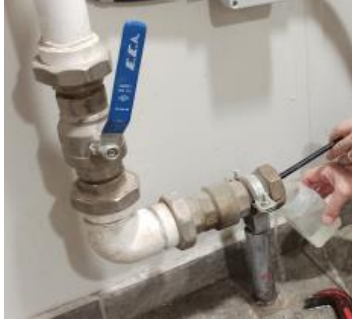
15. nokta şebekenin 2. bölgesinde yer alan bir bina olup boru türü PPRC, tesisat yaşı II. kategoridir (Şekil 3.3 ve Çizelge 3.1). Numuneler bina iç tesisatında su sayacı sökülerek alınmıştır. Tesisat PPRC olmasına rağmen bağlantı parçaları galvaniz metaldir. Boru yüzeyinde tortu ve birikinti oluşumu arada boru bağlantı elemanları olduğu için net gözlemlenememiştir (Resim 4.29).

Resim 4.29. Numune alınan nokta

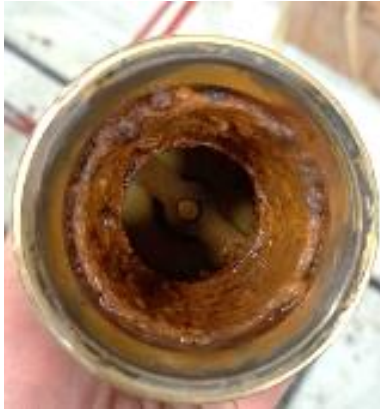
Resim 4.34. Numune alınan nokta

17. nokta şebekenin 2. bölgesinde ve tesisatın uzak noktasında yer alan bir bina olup, bina giriş kollektörü galvaniz metal, tesisat yaşı II. kategoridir (Şekil 3.3 ve Çizelge 3.1). Numuneler bina giriş kollektöründen su sayacı sökülerek alınmıştır (Resim 4.34). Giriş kollektörü üzerinde yoğun bir tortu ve birikinti olduğu gözlemlenmiştir.

17. noktada şebeke yaşı II. kategori (5-15 yıl arası) olup boru türü galvaniz metaldir. Arıtma tesisinden uzak noktada şebekenin sonuna yakın bir konumdadır. Boru yüzeyinde oluşan ve ağırlıklı demir içeren tortu ve birikim biyofilmin oluşması ve gelişmesi için uygun bir zemin oluşturmaktadır. Toplam koloni sayısı ve Yeast besiyeri üzerinde gelişen diğer türler de boru iç yüzeyinde biyofilm varlığının göstergesidir. *Pseudomonas aeruginosa* klora dayanıklı bir tür olduğu için arıtma tesisinde yapılan son klorlama ve dezenfeksiyon aşamalarından kaçabilmekte, şebekede biyofilmler içinde yaşayabilmektedir. Diğer tespit edilen türlerin de geçmiş zamanlarda çevresel etmenlerden şebekeye giriş yapmış ve biyofilm tabakası içerisinde varlığını korumuş türler olduğu değerlendirilmektedir. 17. noktada biyofilm oluşumu suyun fiziksel, kimyasal ve mikrobiyolojik kalitesini bozmuş, bazı patojen mikroorganizmaların biyofilm içinde gelişmesine olanak sağlamıştır.

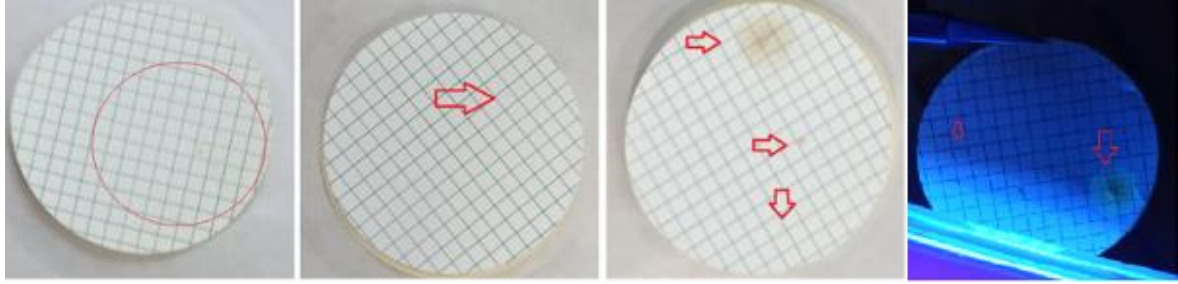
Resim 4.37. Tespit edilen diğer türler

Chromocult NKS üzerinde renksiz ve Gram negatif bakteri türlerine ait 1 CFU/250 mL koloni tespit edilmiştir. Ceftrimide NKS üzerinde UV ışına yapan 2 CFU/250 mL *Pseudomonas aeruginosa* kolonisi ve bir adet ışına yapmayan koloni sayılmıştır. Chapman NKS üzerinde gelişen *Staphylococcus aureus* koloni sayısı ise 11 CFU/250 mL olmuştur (Resim 4.37). Diğer türlerde herhangi bir çoğalma tespit edilmemiştir.

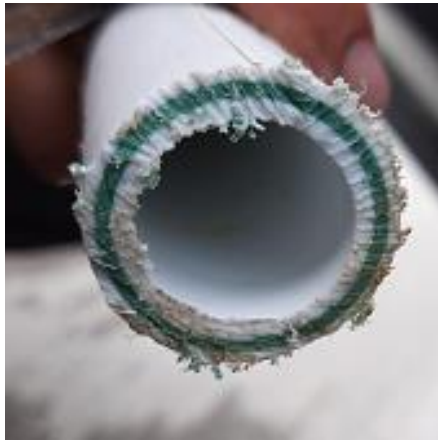
Resim 4.40. Numune alınan boru yüzeyi

19. nokta şebekenin 2. bölgesinde yer alan bir bina olup, bina tesisatı PPRC, tesisat yaşı ise I. kategoridir (Şekil 3.3 ve Çizelge 3.1). Tesisteki en yeni binalardan biridir. Numuneler bina iç tesisatından bağlantı noktasından kesilerek alınmıştır. Boru yüzeyinde herhangi bir tortu oluşumu gözlemlenmemiştir (Resim 4.40).

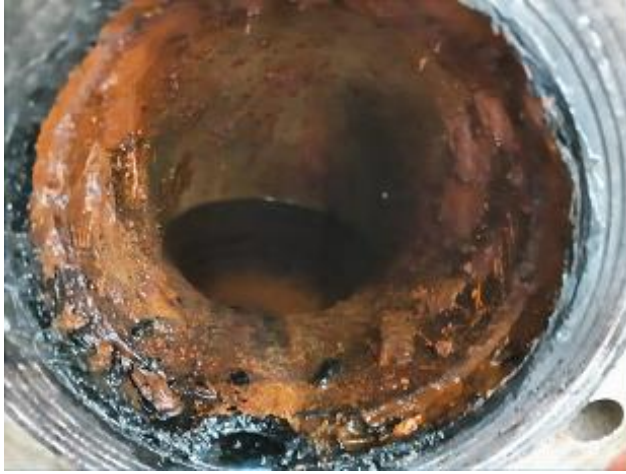
Resim 4.41. Numune alınan nokta

20. nokta şebekenin 1. bölgesinde yer alan bir bina olup, bina giriş kollektörü galvaniz metal, tesisat yaşı III. kategoridir (Şekil 3.3 ve Çizelge 3.1). Numuneler bina giriş kollektöründen su sayacı sökülerek alınmıştır. Boru yüzeyinde yoğun bir tortu ve birikinti oluşumu gözlemlenmiştir (Şekil 4.40).

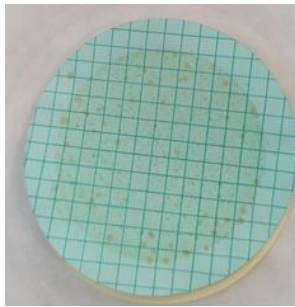
Resim 4.43. Yeast NKS üzerinde tespit edilen koloniler

21. noktada öncesi olarak alınan ve normalde musluktan akan su kalitesini gösteren numunede herhangi bir çoğalma olmamıştır. Sonrası olarak adlandırılan numunede ise Yeast NKS üzerinde 200'ün üzerinde toplam koloni (jerm) sayılmıştır. Sonuç 200 CFU/250 mL olarak alınmıştır. Ayrıca aynı besiyeri üzerinde farklı türlere ait 73 büyük sarı koloni de sayılmıştır (Resim 4.43). Yeast NKS üzerinde tespit edilen tüm türler biyofilm oluştuğunun göstergesidir.
