# ANKARA’DA BULUNAN ÇOBAN MEKTEBİ İÇİN KORUMA, RESTORASYON VE YENİDEN İŞLEVLENDİRME ÖNERİSİ

(Yüksek Lisans Tezi)

Maide Ebru SEVİMLİ

Ocak 2023

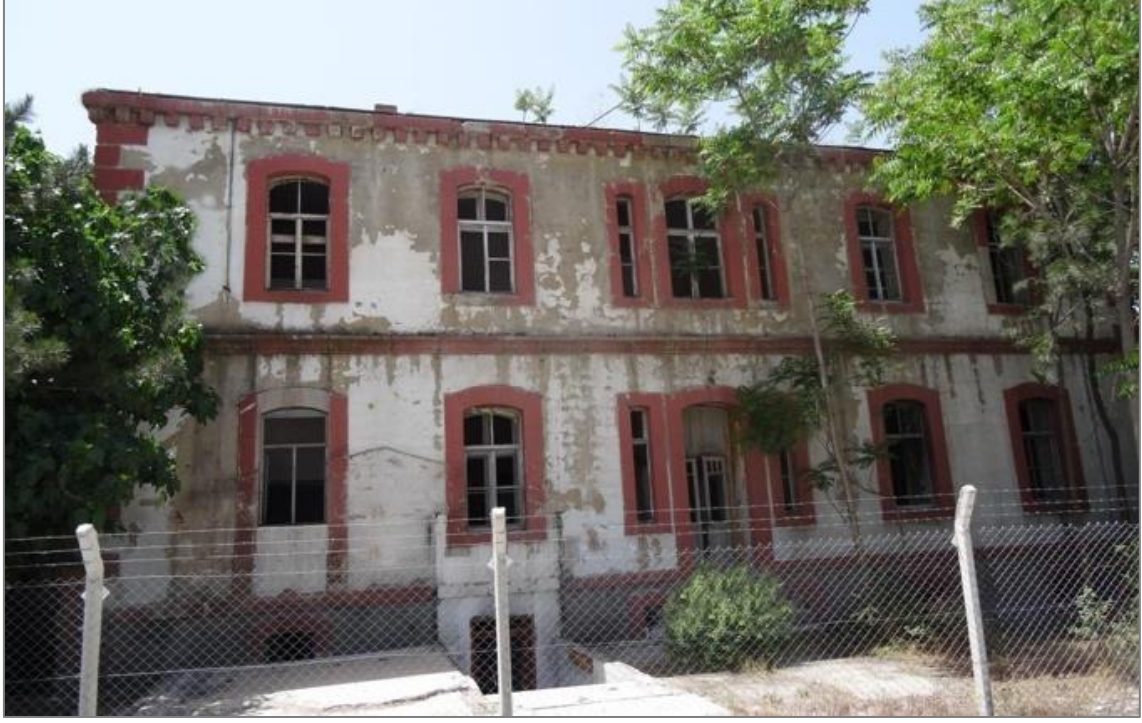
Resim 4.5. Kuzey Cephe

Yapının cephesinde geçirdiği yangından kaynaklı sıva dökülmeleri yoğun şekilde gözlemlenmektedir. Yapının sağına dayalı müştemilat yapısındaki pencerelerden birisinde söve kat boyunca devam etmekte olup bu pencerenin öncesinde kapı olduğu kanaatine varılmaktadır (Resim 4.7).

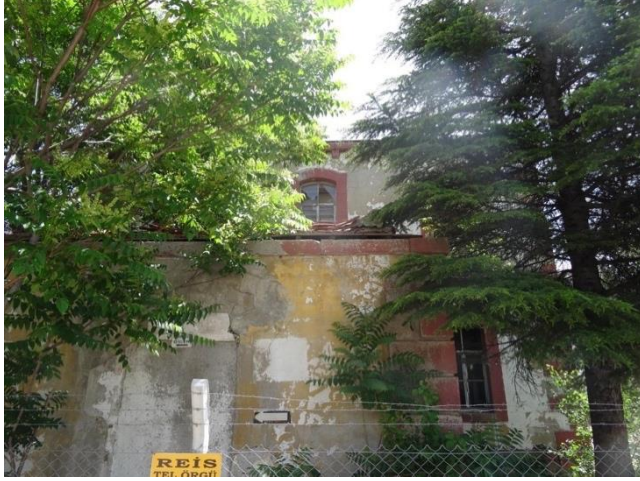
Resim 4.13. Batı Cephesi bozulmalar

Bu cephede yapıya bitişik tek katlı inşa edilmiş müştemilat yapısı bulunmaktadır. Şaşırtmalı tas köşebentler ve kat silmeleri bu cephede de devam etmektedirler. 1. katta 3 adet özgün 105cm x 210 cm boyutlarında P02 penceresi bulunmaktadır. Müştemilat yapısında sıva dökülmeleri ve yapısal çatlaklar görülmektedir (Resim 4.12). Çatı saçağında malzeme deformasyonu vardır.

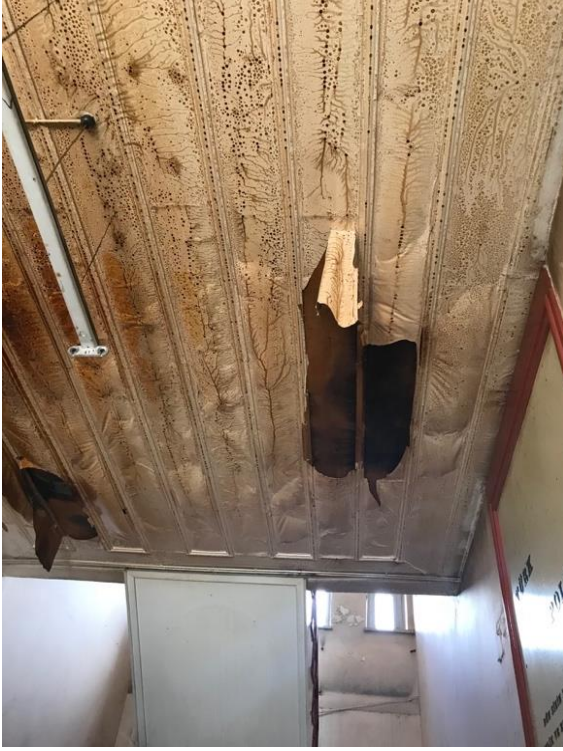
Resim 4.19. Z01 giriş holü tavan

Zemin kata ana giriş on cepheden olup üç basamaklı taş merdivenle yapıya basık kemerli 135x305 cm ölçülerinde kapıdan Z01 giriş holüne giriş sağlanmaktadır. Ana giriş kapısının her iki yanında P01 nolu 35cmx200cm ölçülerinde pencere yer almaktadır. Sofaya açılan Z01 giriş holünün hemen karşısında ahşap merdiven yer alır. Ahşap merdivenle sağlı ve sollu iki kollu olarak sahanlığa ulaşıldıktan sonra ortada tek kolda birleşerek birinci kata ulaşmaktadır (Resim 4.16 ve Resim 4.17). Zemin kotunda iki kollu merdivenin arasından on cephede bulunan giriş kapısının hizasında ise arka cepheden verilen diğer giriş bulunmaktadır. Arka cephede bulunan giriş kapısı 310x120 cm ölçülerinde basık kemerli olup Kuzey cephesinden dört basamak merdiven ile ulaşılır. Z01 mahalinin tavanı çitallı ahşap tavanıdır. Duvarları sıva üzeri boya, zemin döşemesi ise PVC kaplamadır. Giriş aksinin sağında ve solunda bulunan hollerle bağlantı sonradan eklenen ahşap plakalarla kapatılmıştır (Resim 4.18). Bu ahşap plakalar yapının geçirdiği yangında hasar görmüştür. Çatısı çitallı ahşap tavanıdır. Üzerinde sentetik beyaz yağlı boya bulunmaktadır. Tavan ahşaplarında malzeme kaybı, islenme ve kırılmalar mevcuttur (Resim 4.19).

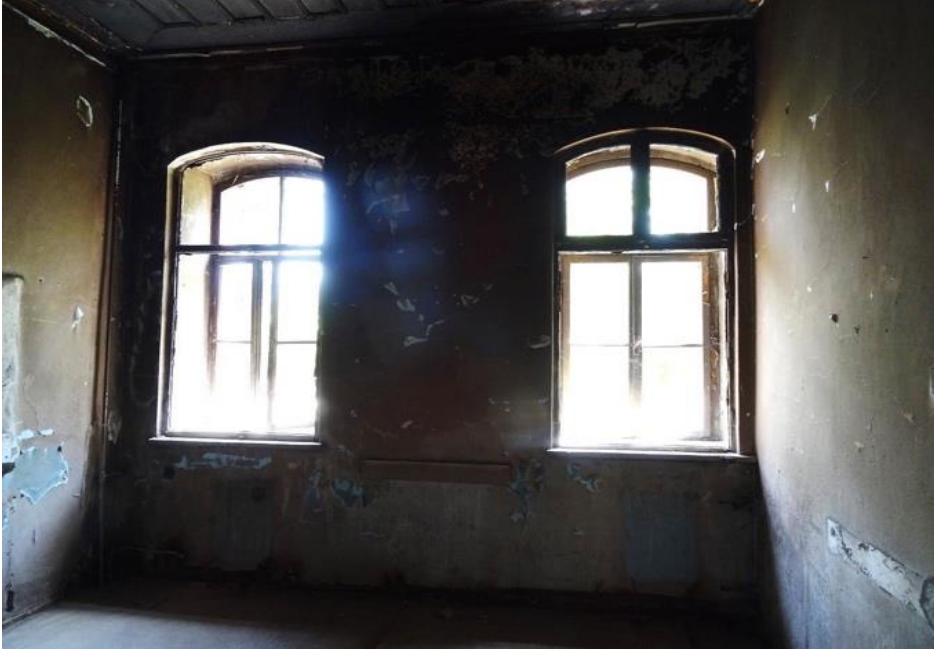
Resim 4.21. Z02 Güney duvarı

Z02 mahalinin güney duvarında 2 adet P02 nolu 1,02 m x 2,00 m ölçülerinde ahşap pencere bulunmaktadır. Pencerelerin önünde bulunan denizlikler beton malzemeden yapılmış olup özgün değildir (Resim 4.21). Plan tipi kare olup, alanı 15.6 m<sup>2</sup> dir. Tavan yüksekliği 3.6 m dir. Duvarları sıva üzeri boya, Tavanı ahşap çitalı; zemin döşemesi ise PVC kaplamadır. Tavanında malzeme kaybı, kirlenme ve sehim gözlenmektedir (Resim 4.24). Odanın kuzey duvarında 80cmx200cm ölçülerinde K02 giriş kapısı bulunmaktadır. K02 kapısında kirlenme ve ahşap malzemede deformasyonlar vardır. Duvarlarda geçirdiği yangın nedeniyle sıva dökülmeleri, lekelenmemeleri görülmektedir (Resim 4.22 ve Resim 4.23).

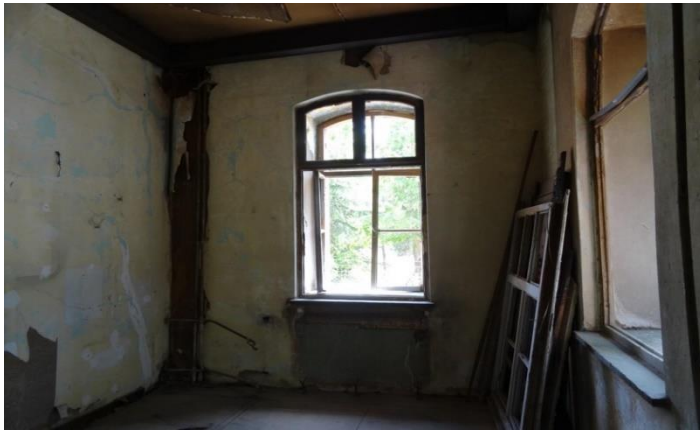
Resim 4.25. Z03 Güney duvarı

Z03 mahalinin güney duvarında 1 adet batı duvarında 1 adet olmak üzere toplam iki adet P02 nolu 102cm x 200 cm ölçülerinde ahşap pencere bulunmaktadır (Resim 4.25). Alanı 12.4 m2 dir. Tavan yüksekliği 360 cm dir. Duvarları sıva üzeri boya, Tavanı ahşap kaplama; zemin döşemesi ise kontrplak kaplamadır. Odanın kuzey duvarında 90cm x205cm ölçülerinde K03 giriş kapısı bulunmaktadır. Odanın doğu duvarında geçirdiği yangın nedeniyle sıva dökülmeleri, duvarda lekelenmeler daha yoğun olarak görülmektedir.

| MAHAL ADI | YAPI ELEMANLARI | SORUN TURU | RESTORASYON TEKNİĞİ | MÜDAHALE SEKİ |
|---|---|---|---|---|
| Z03 | DUVAR | KIRLENME<br>SIVA ÇATLAGI | TEMİZLEME<br>SAGLAMLASTIRMA | Duvar yüzeyleri raspa edilip onarılacaktır. |

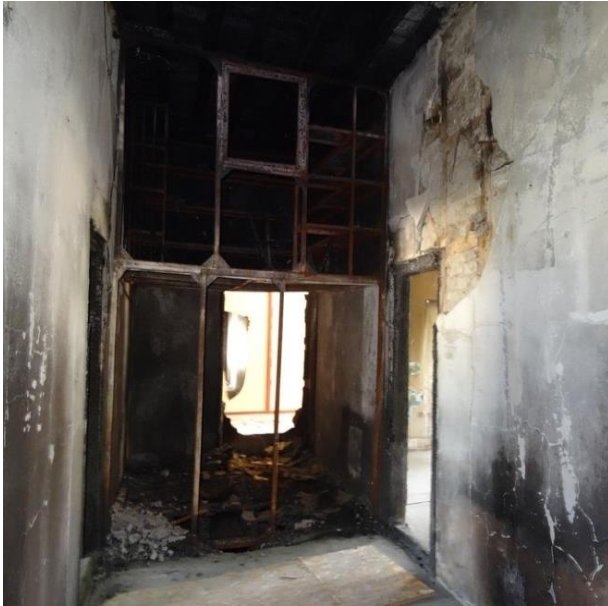
Resim 4.26. Z04 Doğu duvarı ve metal raflar

Sofanın sol tarafında bulunan Z04 koridoru sağ taraftakine göre biraz daha geniş olup bu kısımda Z02, Z03, Z05, Z06 mahal nolu dört adet oda bulunmaktadır. Duvarları sıva üzeri boyadır. Tavanı ahşap kaplama; zemin döşemesi ise özgün olmayan PVC kaplamadır. Duvarlar yangına bağlı olarak islenmeler ve yüzeysel çatlaklar görülmektedir. Duvarlarda bulunan demir raflar ve profiller yangında zarar görmüşlerdir (Resim 4.26 ve Resim 4.27). Tavanda malzeme kaybı ve renk değişimi görülmektedir. Yaklaşık 730cmx235 cm boyutlanandadır. Batı ve kuzey duvarında sıva dökülmesi, buna bağlı olarak taş duvarda yüzey kaybı vardır.

| MAHAL ADI | YAPI ELEMANLARI | SORUN TURU | RESTORASYON TEKNİĞİ | MÜDAHALE SEKİ |
|---|---|---|---|---|
| | DUVAR | SIVA ÇATLAKLARI<br>NİTELİKSİZ<br>MÜDAHALE | SAGLAMLASTIRMA | Duvar yüzeyleri raspa edilip onarılacaktır.<br>Duvardaki raflar kaldırılacaktır. |

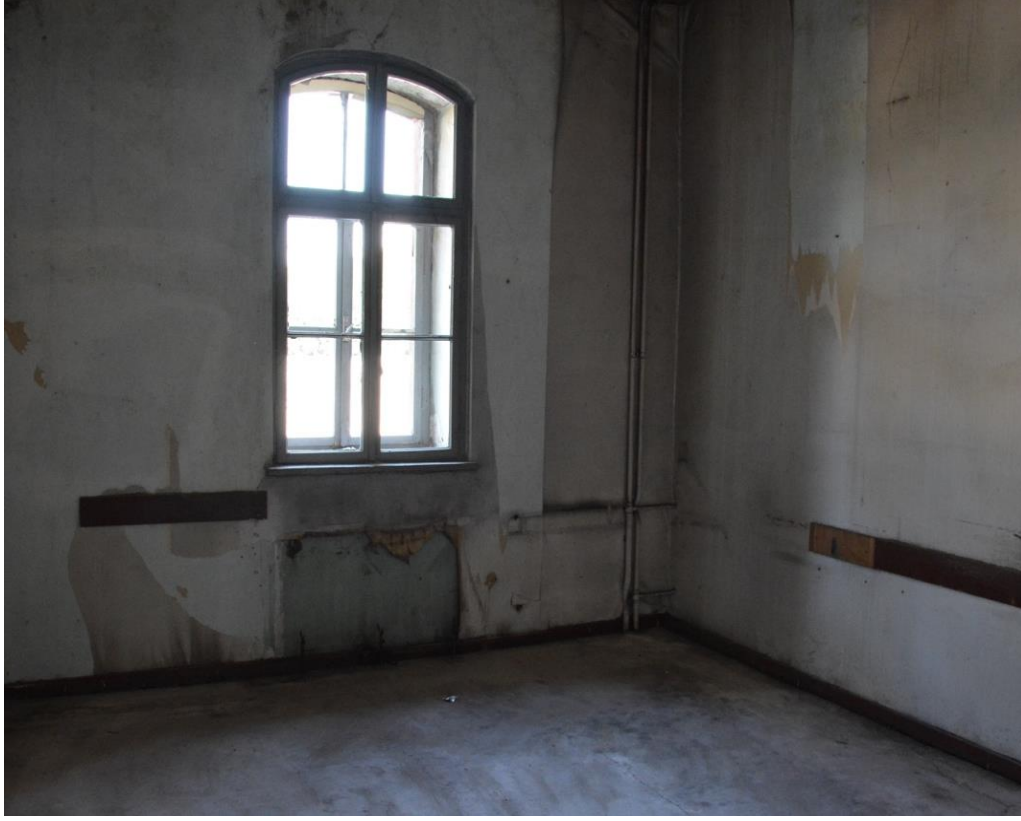
Resim 4.28. Z05 Kuzey duvarı ve P02 penceresi

Odanın güney duvarında bir adet P02 penceresi bulunmaktadır. Duvarları sıva üzeri boya, Tavanı ahşap çitallı tavan; zemin döşemesi ise kontrplak kaplamadır (Resim 4.28). Odanın alanı 11.9 m2 dir. Güney duvarında koridordan odaya giriş sağlanan kapı bulunmaktadır. Duvarlarda geçirdiği yangın nedeniyle sıva dökülmeleri, lekelenmeler yoğun olarak görülmektedir. Tavan da yangına bağlı olarak dökülmeler mevcuttur. Kapı kanadı yerinde mevcut değildir (Resim 4.30).

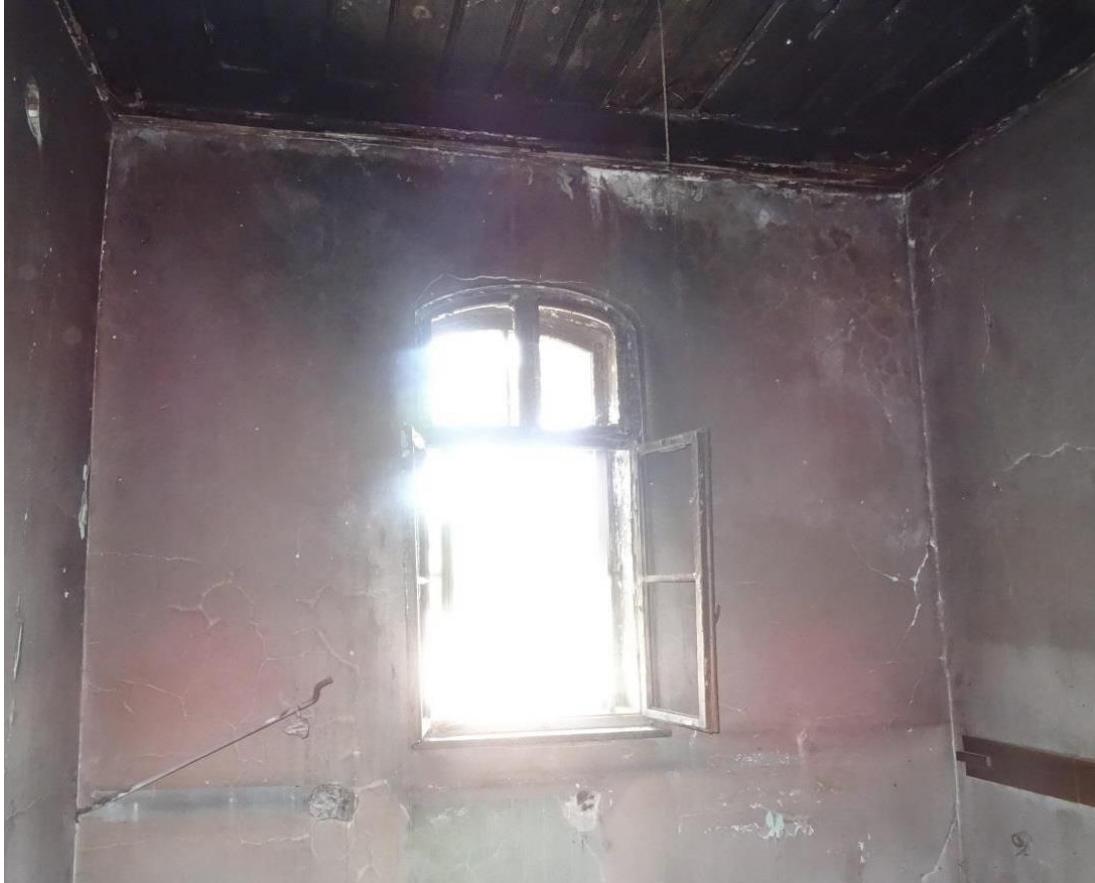
Resim 4.31. Z06 Kuzey duvarı ve P02 penceresi

Odanın güney duvarında bir adet özgün 105 cmx 200 cm boyutlarında P02 penceresi bulunmaktadır. Pencerenin önünde bulunan denizlik beton malzemeden yapılmış olup özgün değildir (Resim 4.31). Duvarları sıva üzeri boya, Tavanı ahşap çitallı tavan; zemin döşemesi ise kontrplak kaplamadır. Odanın alanı 11.9 m<sup>2</sup> dir. Güney duvarında koridordan odaya giriş sağlanan K05 kapısı bulunmaktadır. Duvarlarda geçirdiği yangın nedeniyle sıva dökülmeleri, sıva çatlakları, lekelenmeler yoğun olarak görülmektedir. Tavan da yangına bağlı olarak dökülmeler mevcuttur. K05 kodlu kapı kanadı yangında parça kaybına uğramıştır. Kapıda ahşap malzemede deformasyonlar ve renk değişimi görülmektedir (Resim 4.32).

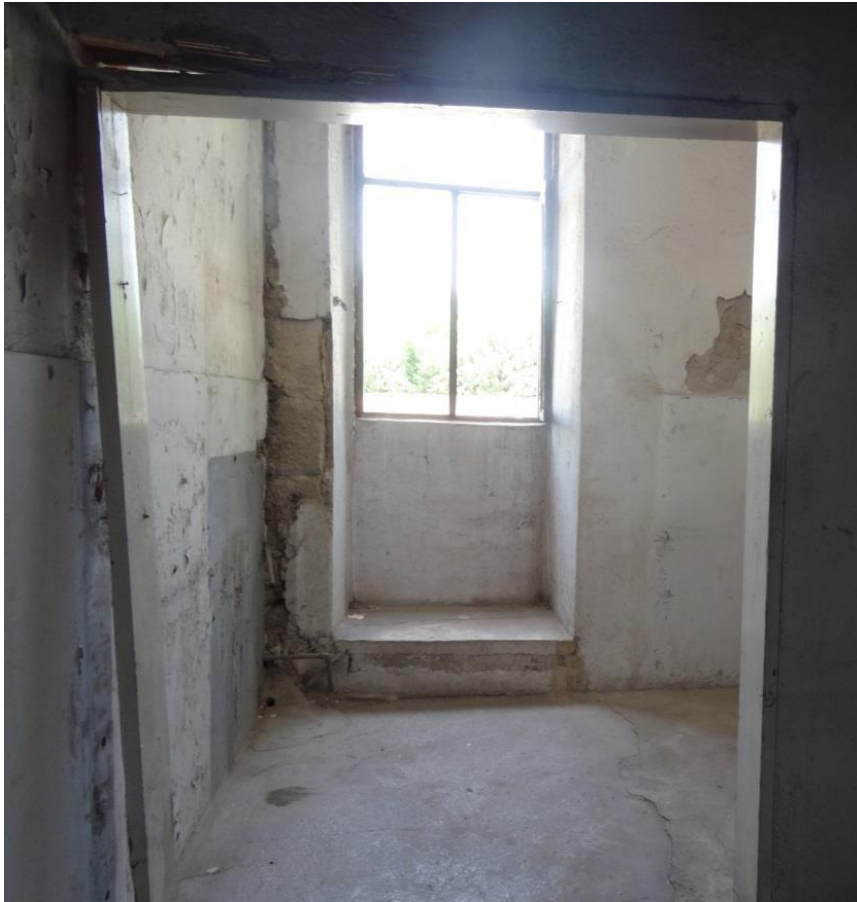
Resim 4.37. Z08 Genel görünüm

Odanın Kuzey duvarında önceden kapı olduğu tespit edilen sonradan bir kısmı tuğla ile örülerek kapatılmış kapı açıklığı izi bulunmakta olup günümüzde kapı yerine pencere vardır (Resim 4.37). Önceden tek bir mekân olduğu düşülen oda günümüzde bölücü tuğla duvarlarla ayrılmıştır ve kapıyla birbirine bağlanmıştır, kapının kanadı yerinde mevcut değildir.

| MAHAL ADI | YAPI ELEMANLARI | SORUN TURU | RESTORASYON TEKNİĞİ | MÜDAHALE SEKLI |
|---|---|---|---|---|
| Z08 | DUVAR | SIVA ÇATLAKLARI<br>SIVA DOKULMESİ | TEMİZLEME<br>SAĞLAMLAŞTIRMA | Duvar yüzeyleri raspa edilip onarılacaktır. Çatlaklar siva enjekte edilerek doldurulacaktır. |

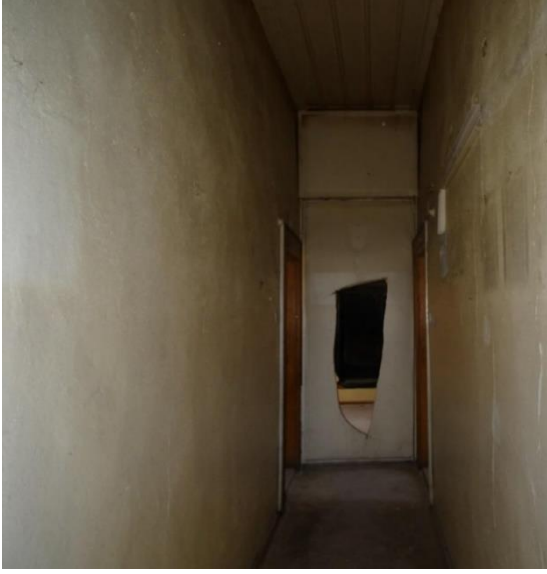
Resim 4.38. Z09 batı duvarı muhdes bölme duvar

Koridorun sonu tek katlı müstemilat yapısına bağlanmıştır. Müstemilat yapısı ile yaklaşık 60 cm kot farkı bulunduğu için bu bağlantı merdiven ile sağlanmıştır. Bu koridordan Z07, Z08, Z10 mahal numaralı odalara geçiş sağlanmaktadır. Duvarlar sıva üzerine boyadır. Tavan ahşap kaplamadır. Döşeme ise PVC kaplamadır. Batı duvarının sofaya olan bağlantısı kontrplak ile kapatılmıştır (Resim 4.38).

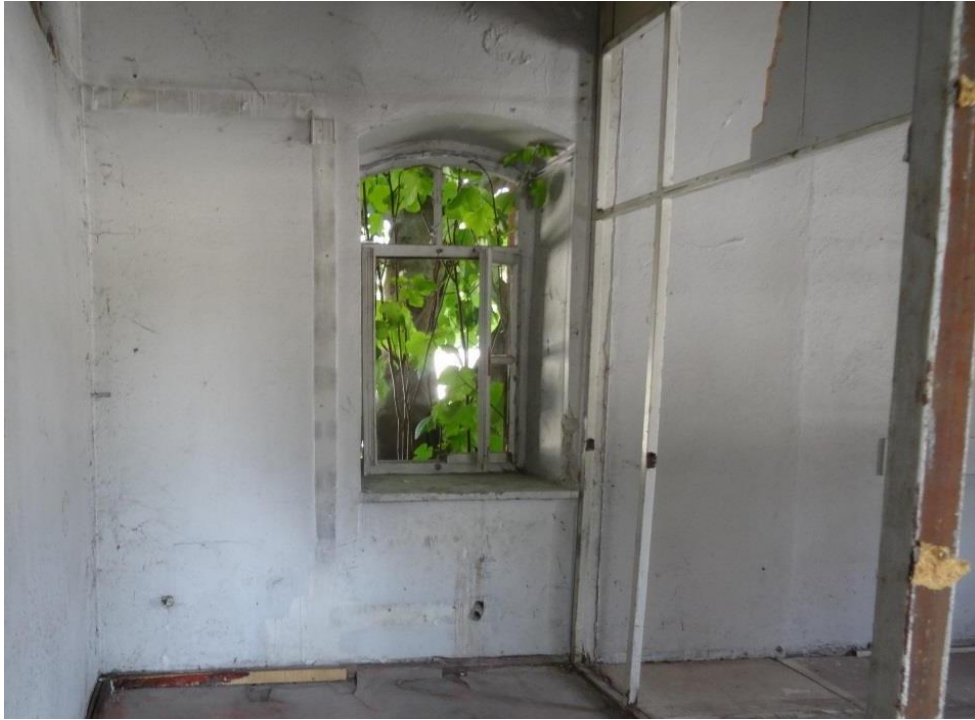
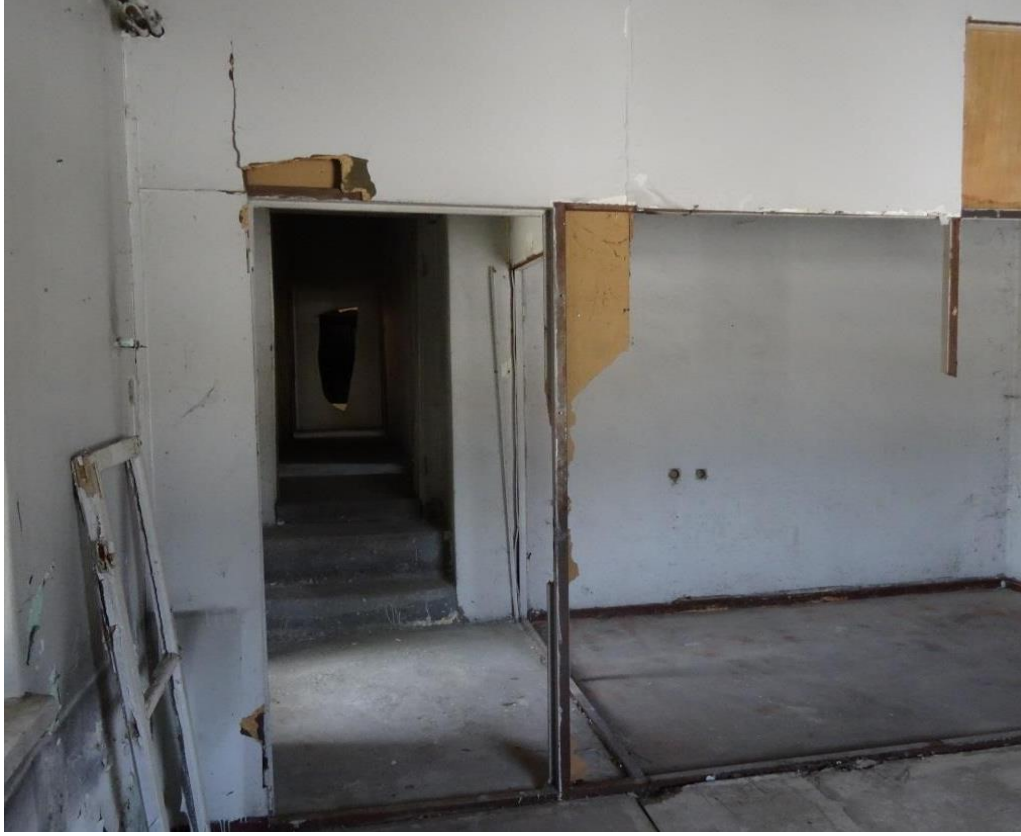
Resim 4.43. Müştemilatta bulunan muhdes bölücü duvarlar

Bu bölüme Z09 koridor mahalinden iki basamaklı merdiven ile ulaşılmaktadır. Oda kare plan tipine sahip olup 24.5 m2dir.Oda demir görüntü strüktürlü ahşap kontrplaklar ile bölünmüştür ve bu bölücü kontrplaklar yangında büyük ölçüde zarar görmüşler, parça kaybına uğramışlardır (Resim 4.42 ve Resim 4.43). Kuzey duvarında bir adet P03 numaralı pencere, güney duvarında ise bir adet P03 pencere ve bahçeden ulaşılan kapı bulunmaktadır. Doğu duvarında özgün olmayan P04 penceresi bulunmaktadır.

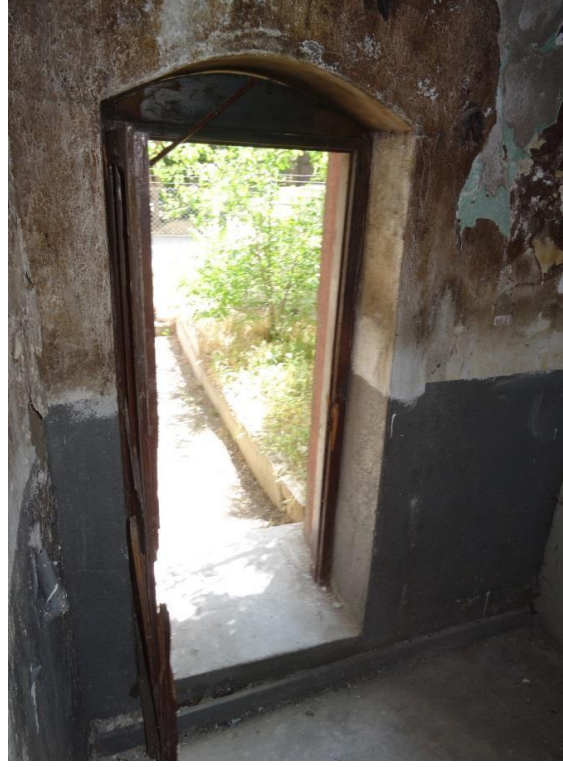
Resim 4.47. Batı müştemilat ana giriş kapısı

basamaklı merdiven ile ulařılan özgün kapı bulunmakta olup bu kapı yapının geirdiđi yangında büyük ölçüde malzeme kaybına uğramıřtır (Resim 4.47).

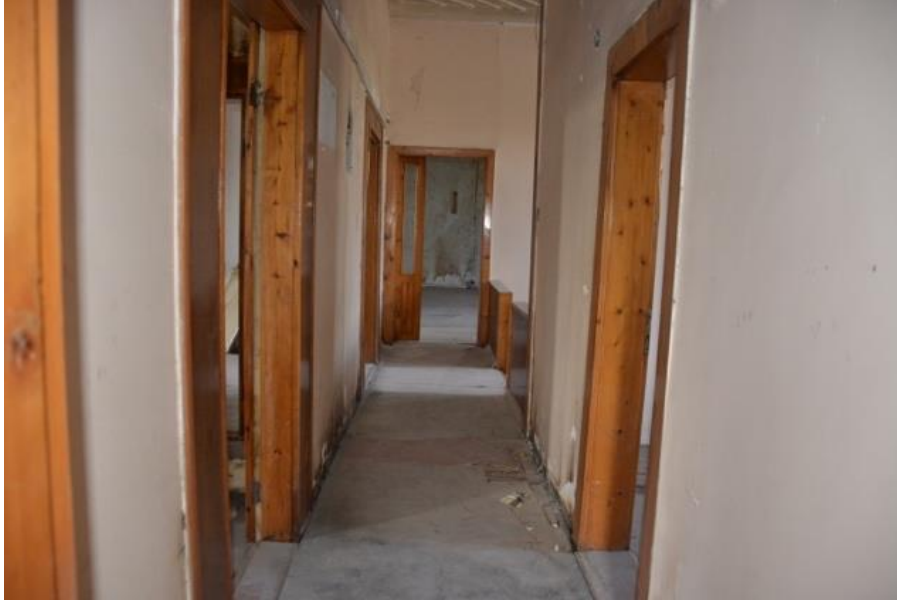
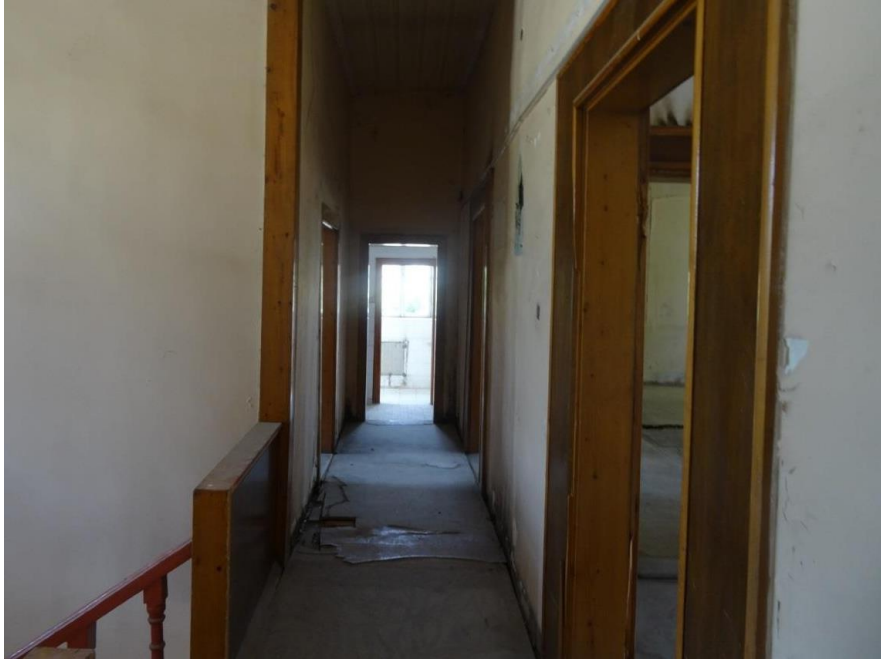
Odanın döřemesi PVC kaplamadır. Duvarları sıva üzerinde boyadır. Tavanı ahřap italı olup beyaz yađlı boya ile boyanmıřtır. Tavanda yangın sebebiyle yađlı boyada kabuklanmalar ve dökülmeler ve ahřap malzemede atlaklar vardır.

| MAHAL ADI | YAPI ELEMANLARI | SORUN TURU | RESTORASYON TEKNİĞİ | MÜDAHALE SEKİ |
|---|---|---|---|---|
| 101 | DUVAR | SIVA ÇATLAKLARI RENK DEĞİSİMİ SIVA DOKULMESİ | TEMİZLEME SAĞLAMLAŞTIRMA | Duvar yüzeyleri raspa edilip onarılacaktır. Çatlaklar sıva enjekte edilerek doldurulacaktır. |

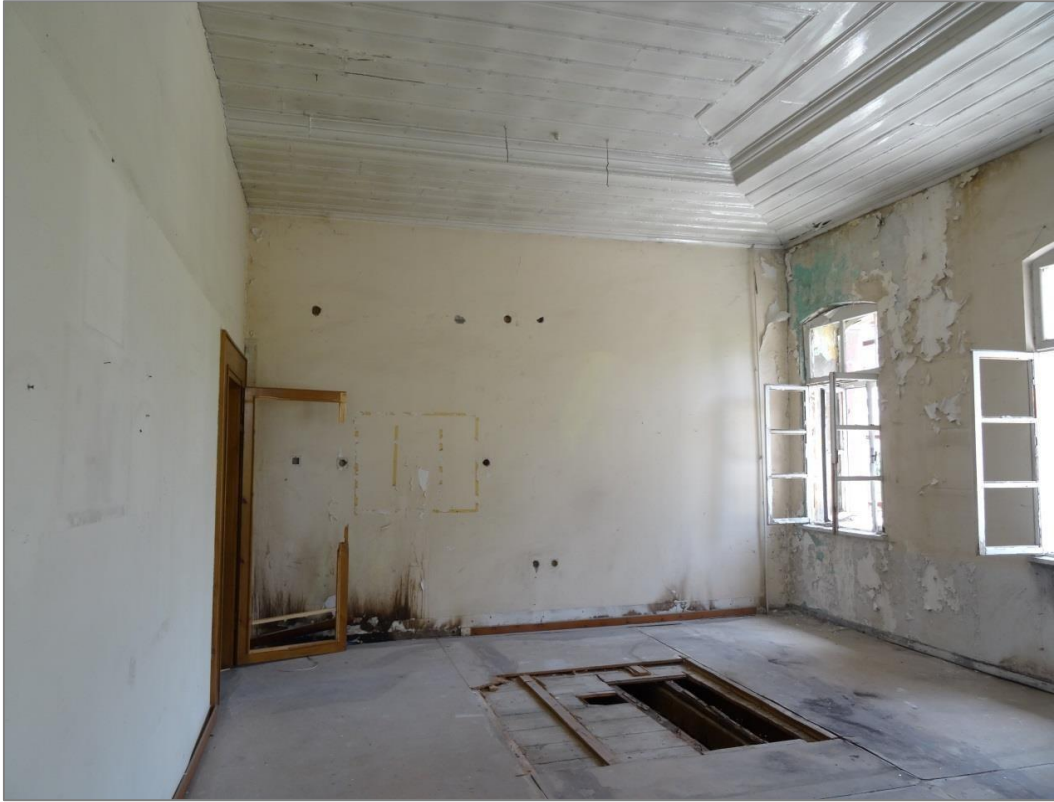
Resim 4.52. 103 Doęu duvarı

Odaya 102 mahal kodlu odanın gney duvarından zgn olmayan ahap K15 kodlu kapı ile gei saęlanmaktadır. Kapıda yangın sonrasında malzeme kaybı ve renk deęiimleri grlmektedir (Resim 4.52). Batı duvarında bulunan zgn P02 kodlu pencere sonradan yapı ierisinden tuęla duvar rlerek kapatılmıtır (Resim 4.53). Gney duvarında  adet zgn boyutlarında P02 penceresi bulunmaktadır. Tavan ahap ıtalıdır ve zerinde beyaz yaęlı boya bulunmaktadır. Tavanın biiminden 102 mahal numaralı oda ile tek mekn olduęu aradaki duvar ile meknın sonradan blndę anlaılmaktadır. Alanı 39 m2dir. Deme ahap zerine kontrplak kaplamadır. Yer yer malzeme kaybı, yangına baęlı islenmeler ve demede kırılmalar mevcuttur (Resim 4.54 ve Resim 4.55).

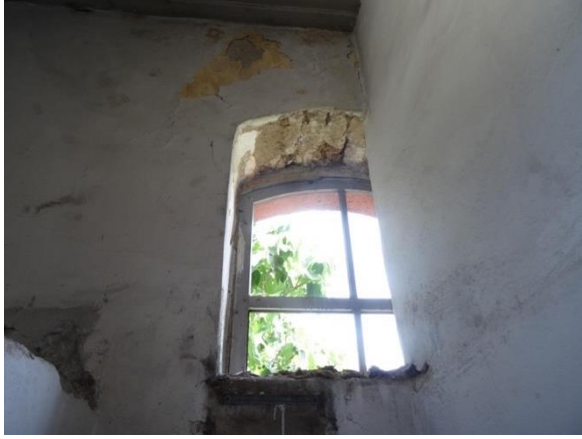
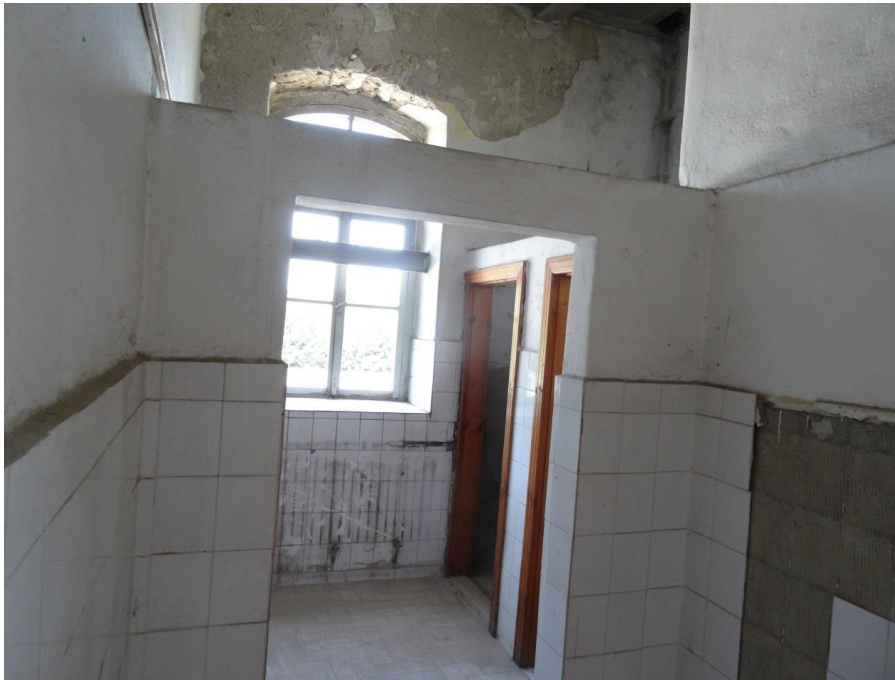
108 Koridor mekânının doğu duvarından tek kanatlı K13 kapısından giriş sağlanmaktadır. Oda sonradan tuğla duvarlar ile bölünerek tuvalete çevrilmiştir (Resim 4.62 ve Resim 4.64).

Resim 4.62. 106 Muhdes duvar

Resim 4.64. 106 Muhdes bölücü duvarlar

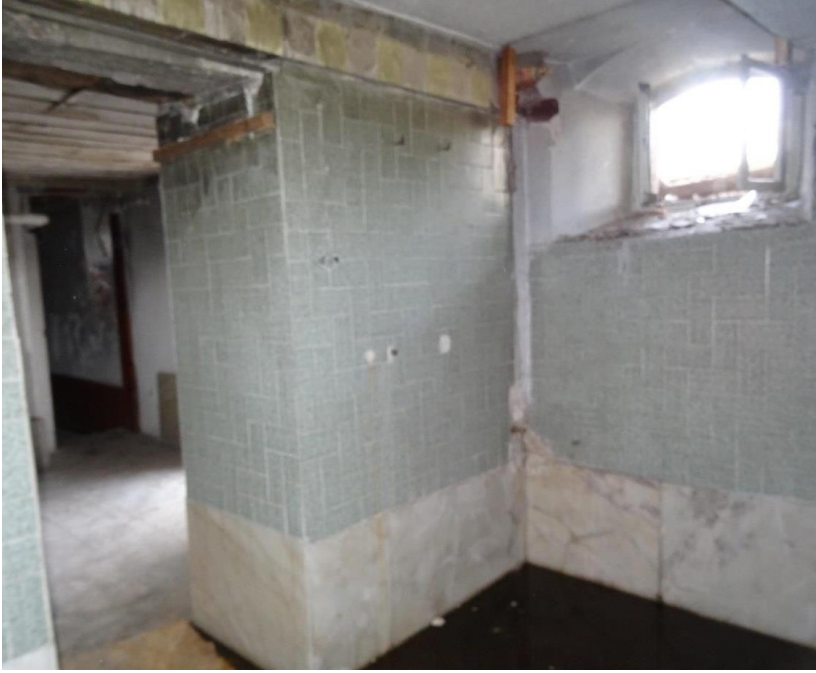
Resim 4.70. B02 genel

Duvarlar fayans ve mermer lambri kaplamadır. Fayanslarda ve mermerlerde çatlaklar ve malzeme kaybı görülmektedir. Kuzey duvarında özgün pencere bulunmaktadır(Resim 4.69).

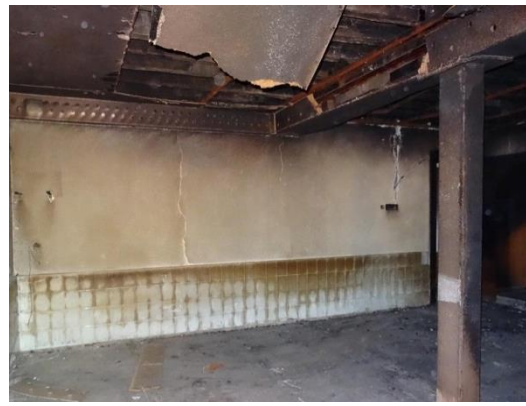
Resim 4.77. B06 Kırılmış döşeme

Odanın ortasında sonradan eklenmiş metal görünümlü dikme bulunmaktadır. Çatı kaplaması yangın etkisiyle büyük ölçüde deforme olmuştur ve ahşap kontrplak kaplamalar dökülmüştür. Kuzey duvarında üzeri fayans kaplama alçıpan mihrap bulunmaktadır (Resim 4.76). Mihrabın üzerinden sonradan tuğla ile kapatılmış olan pencere açıklığının izi vardır (Resim 4.78). Kuzey duvarı tamamen fayans kaplamadır (Resim 4.76). Diğer duvarlar ise fayans ve sıva üzerine boyadır (Resim 4.77).
