**ÇORUM İLİ İSKİLİP İLÇESİ KIRSAL MİMARLIK MİRASINDA  
YARDIMCI MEKÂNLAR: MÜŞTEMİLATLAR**

**YÜKSEK LİSANS TEZİ  
MİMARLIK ANA BİLİM DALI**

**GAZİ ÜNİVERSİTESİ  
FEN BİLİMLERİ ENSTİTÜSÜ**

**ŞUBAT 2023**

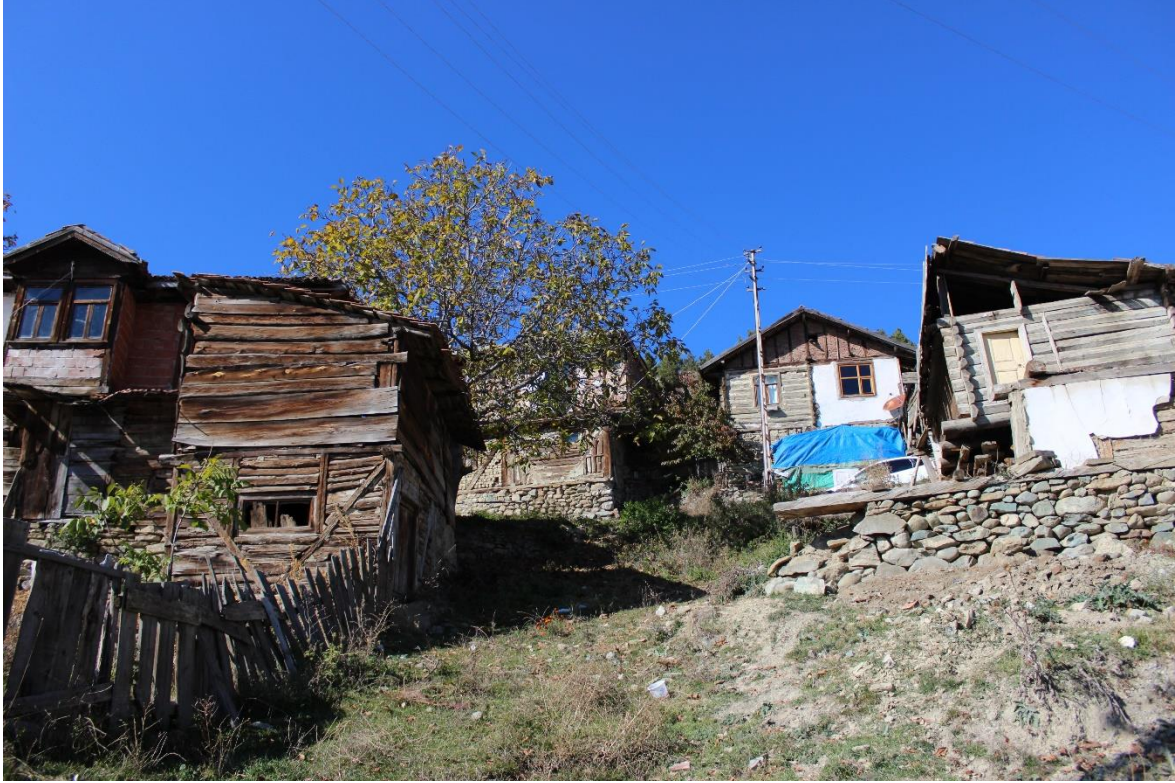
İskilip kırsalının kuzey bölgelerindeki köylerde yapılan belgeleme çalışması sonucu; ahşap karkas sistem, ahşap yığma sistem, taş yığma üzeri ahşap karkas sistem, ahşap yığma üzeri ahşap karkas sistem olmak üzere başlıca 4 farklı yapım sistemine rastlanmıştır.

Resim 3.11. Farklı yapım sistemlerinin bir arada görüldüğü yapı cepheleri (Yaylacıkseki köyü)

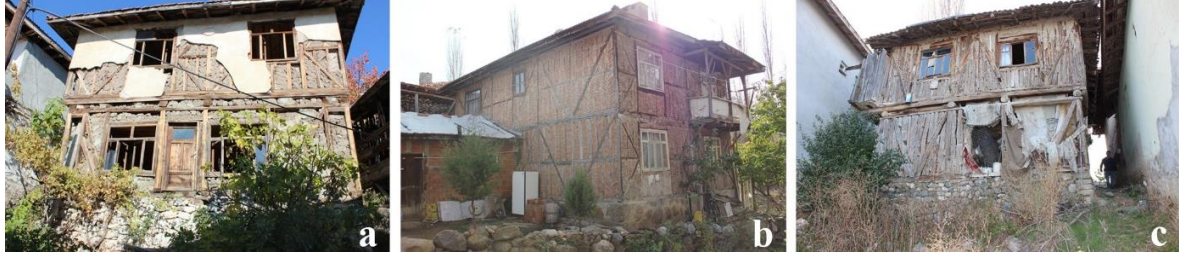
Resim 3.12 ‘de İskilip kırsalında tespit edilen ve ahşap iskelet sistem ile inşa edilmiş yapılar görülmektedir. Bu yapılarda ahşap iskelet sistem arası dolgu malzemesi olarak kerpiç (Resim 3.12.a), tuğla (Resim 3.12.b) ve ahşap dizeme (Resim 3.12.c) kullanılmıştır. Genel arazi çalışması sırasında kerpiç dolgu kullanılan konut cephelerinde genellikle yine kerpiç

sıva kullanıldığı, tuğla dolgu ya da ahşap dizeme kullanılan konut cephelerinin genellikle sıvasız bırakıldığı tespit edilmiştir. Ancak iskelet sistem arası dolgu malzemesi olarak ahşap dizeme kullanılan konutların genelinde sıva yapılmamasına rağmen, ahşaplar arasında kalan boşlukların kerpiç sıva ile kapatıldığı görülmüştür.

Resim 3.12. Ahşap iskelet sistem ile yapılmış konutlar (a: Hallı köyü, b: Seki köyü, c: Yanoğlan köyü)

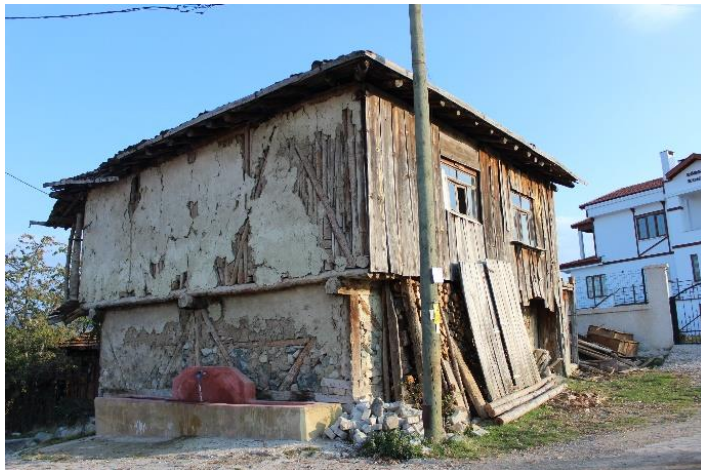
Taş malzemenin, yapıyı yerden yükseltme işlevi dışında ahşap karkas sistemle inşa edilmiş yapıların bazılarında taşıyıcılar arası dolgu malzemesi olarak kullanıldığı da görülmektedir. Ancak bu uygulamanın kullanıldığı yapılar genellikle tek katlıdır veya taş dolgu sadece zemin katta kullanılmıştır (Resim 3.13). Bunun nedeni ise dolgu malzemesi olarak kullanılan taşın yapıya fazladan yük oluşturmastır. Bunun yerine genellikle, taş su basmanın üzerine ahşap iskelet sistem kullanılarak oluşturulan duvarlarda taşıyıcılar arası boşluklar ahşap, kerpiç veya tuğla kullanılarak kapatılmıştır.

Resim 3.13. Zemin katı ahşap iskelet sistem arası taş dolgu kullanılan yapı örneği

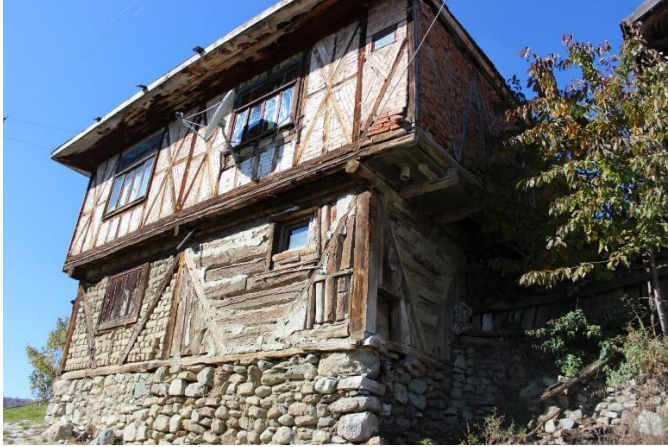
malzemenin bir arada kullanıldığı da görülmüştür. Resim 3.14 ile gösterilen ve taş yığma yapım sistemi ile yapılmış su basman üzerine ahşap iskelet sistem ile zemin üzeri bir kat olarak inşa edilen yapının zemin katında ahşap taşıyıcılar arası dolgu malzemesi olarak kerpiç ve ahşap dizeme birlikte kullanılmıştır. Zemin kat üzerine üç cepheden çıkma olarak inşa edilen yapının birinci katında ise dolgu malzemesi olarak tuğla kullanılmıştır.

Resim 3.14. Taş yığma duvar üzerine ahşap iskelet sistem ile inşa edilmiş konut (Yaylacıkseki köyü)

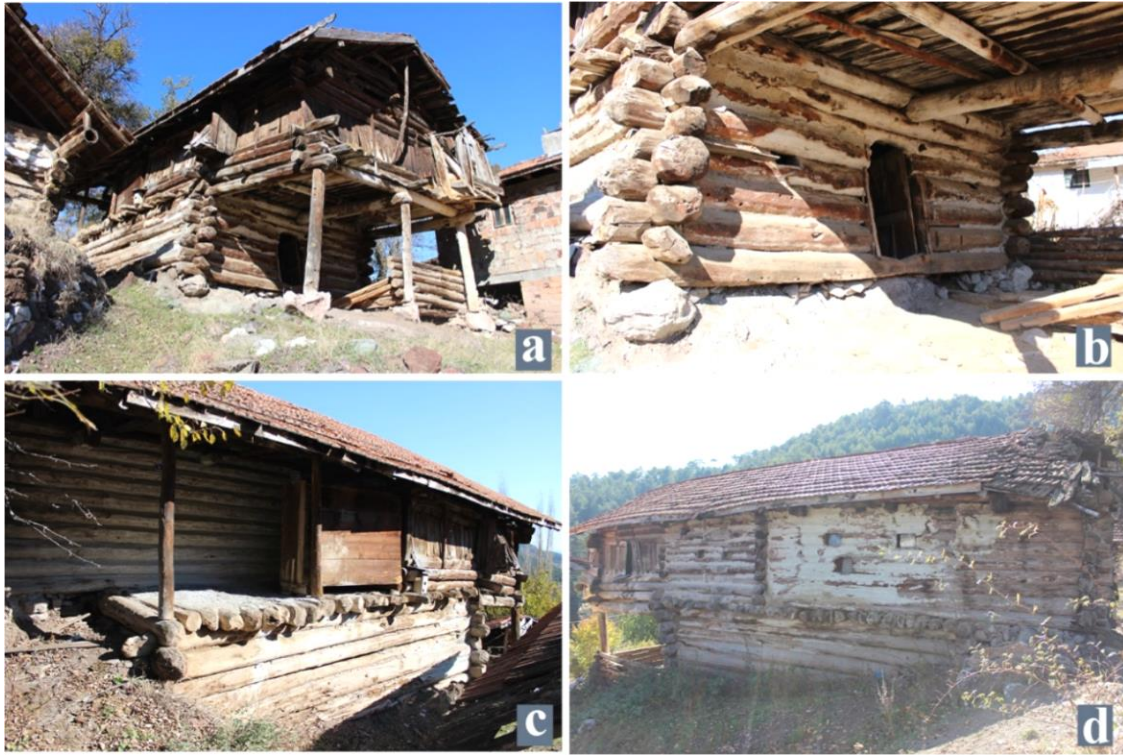
Resim 3.15. Ahşap yığma konut örneği (a: yapının ön cephesi, b: zemin kat ahır girişi, c: üst kat yaşam alanı girişi, d: yapının sağ yan cephesi) – Hacıhalil köyü

Resim 3.15 ile gösterilen konut, ahşap yığma sistem ile zemin üzeri bir kat olarak inşa edilmiştir. Zemin kat ahır olarak, üst kat ise yaşama alanı işlevi ile kullanılmıştır. Bu yapının sağ yan cephesinde görülen köşe birleşim uzantıları, yaşam alanının ahşap yığma sistem ile oluşturulmuş iki ana mahalden meydana geldiğini göstermektedir.

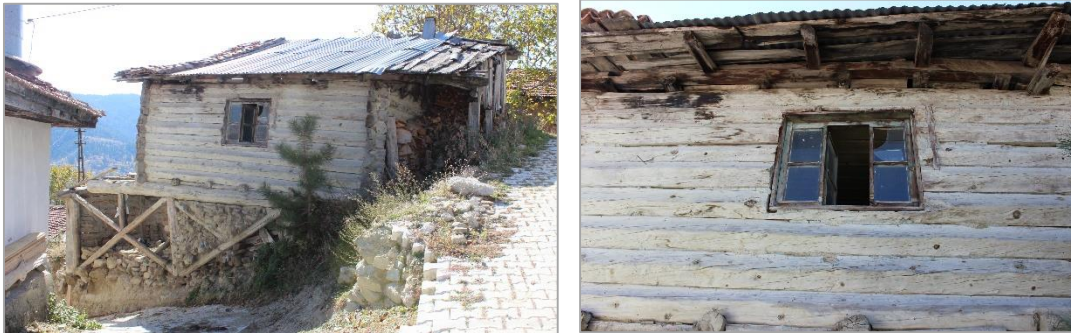
Ahşap yığma yapım sistemi (çantı) ile inşa edilen yapıların kapı ve pencere boşlukları yapı duvarını oluşturan ve üst üste gelen tomrukların kesilmesi ile elde edilmektedir.

Resim 3.16. Ahşap yığma (çantı) yapım tekniği ile inşa edilmiş konut ve pencere detayı (Yaylacıkseki köyü)

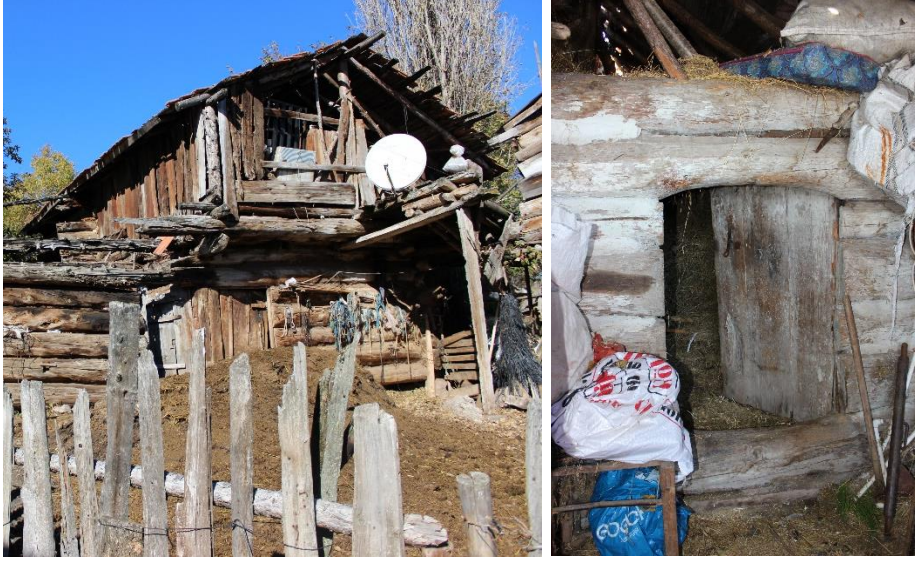
Resim 3.17. Ahşap yıpma (çantı) yapım tekniği ile inşa edilmiş konut ve kapı detayı (Hacıhalil köyü)

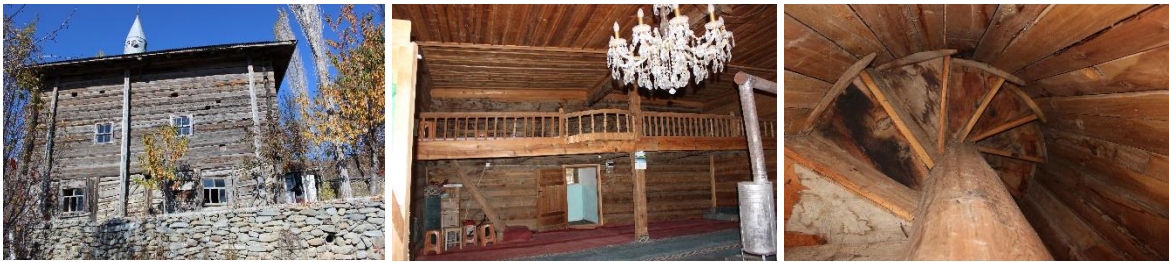
İskilip kırsalındaki köylerden Yaylacıkseki köyünde tamamı ile ahşap malzeme kullanılarak yapılmış bir adet cami bulunmaktadır. Cami yörenin ender yapıları arasında sayılabilir. Caminin eğimli araziye oturumundan kaynaklı, gasilhane olarak kullanılan zemin katı ahşap iskelet sistem arası ahşap dizeme kaplama, camiye oluşturan üst kat ise ahşap yığma (çantı) yapım tekniği ile inşa edilmiştir.

Resim 3.18 ile görüldüğü gibi caminin minaresi de ahşap malzeme kullanılarak inşa edilmiştir.

Resim 3.18. Ahşap yığma sistem ile inşa edilmiş Yaylacıkseki Köyü Camisi (kible duvarı-dış cephe, iç mekân-kadınlar mahfili, minare iç görünüşü)

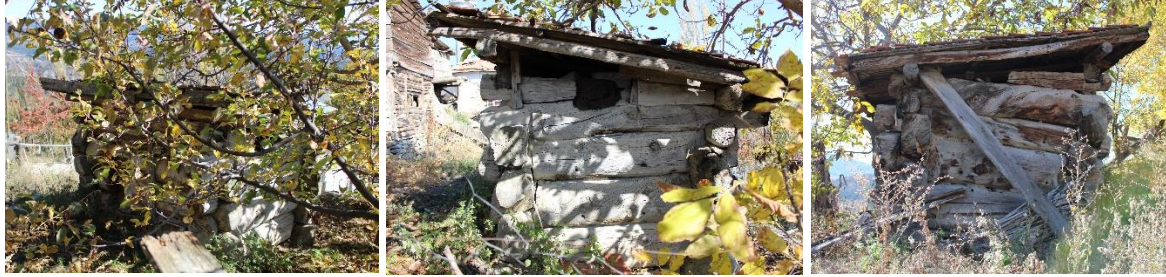
Yaylacıkseki köyünde tespit edilen ve bölgede başka örneğine rastlanmayan bir diğer yapı ise ahşap yığma yapım tekniği (çantı) ile inşa edilmiş olan arı kovanıdır. Ortalama 150 - 200 cm kenar uzunluğunda kare formda inşa edilmiş olan kovanın üzeri tek yöne eğimli çatı ile kapatılmıştır. Kovanın duvarlarını oluşturan tomruklar üzerinde, arıların içeri girip

çıkılmalarını sağlamak için ortalama 3 - 5 cm çapınca delikler açılmıştır. Kovan içerisinde oluşan bal peteklerine ulaşımı sağlamak için, yapı cephelerinin biri üzerine yaklaşık 100 cm yüksekliğinde ve 50 cm genişliğinde ahşap tek kanatlı bir adet giriş kapısı bulunmaktadır (Resim 3.19).

Resim 3.19. Ahşap yığma (çantı) yapım tekniği ile inşa edilmiş arı kovanı (ön cephe, sağ yan cephe, sol yan cephe)

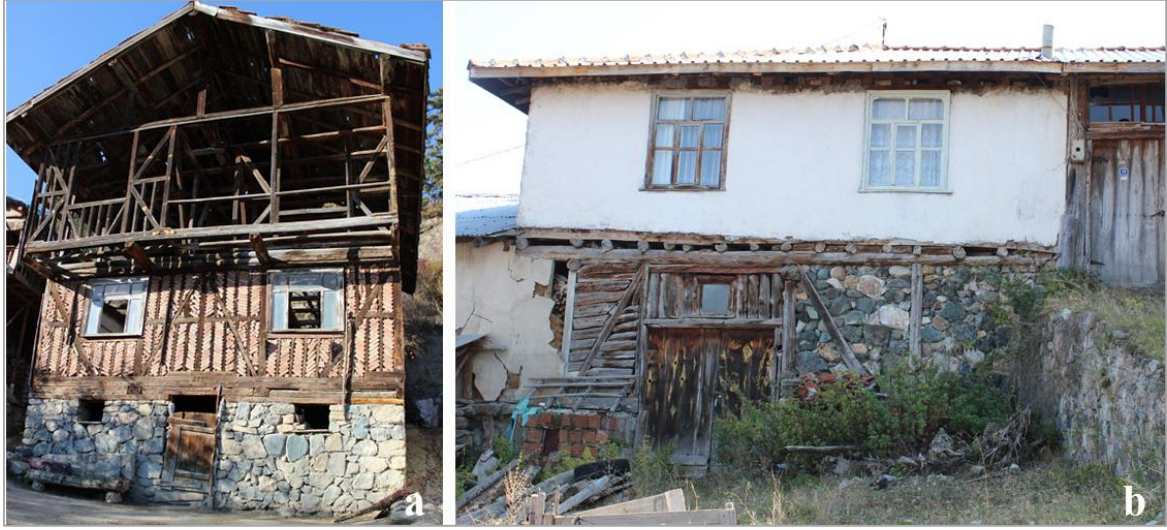
Resim 3.20. Taş yığma sistem üzeri ahşap iskelet sistem örnekleri (a: Karmış köyü, b: Seki köyü)

Bölgedeki yapılarda taş malzemenin moloz ya da kaba yonu olarak genellikle temelde ve su basmanında kullanımı tespit edilmiştir. Bu uygulama ile yapının zemin suyundan ve nemden korunması amaçlanmıştır. Eğimli araziye konumlanan yapılarda taş malzemenin temelde kullanımı ile yapının ahşap taşıyıcılarının oturacağı düz bir zemin oluşturulmuştur. Bazı örneklerde ise bu uygulama ile ahır ya da depo işleviyle kullanılan zemin katın tamamının moloz yığma taş yapım sistem ile oluşturulduğu görülmüştür. Bazı örneklerde ise zemin katın tamamının kısmi olarak yığma sistemde inşa edildiği tespit edilmiştir. Bu sistemde yığma taş duvar, ahşap dikme ve göğüslemeler ile güçlendirilmektedir (Resim 3.20).

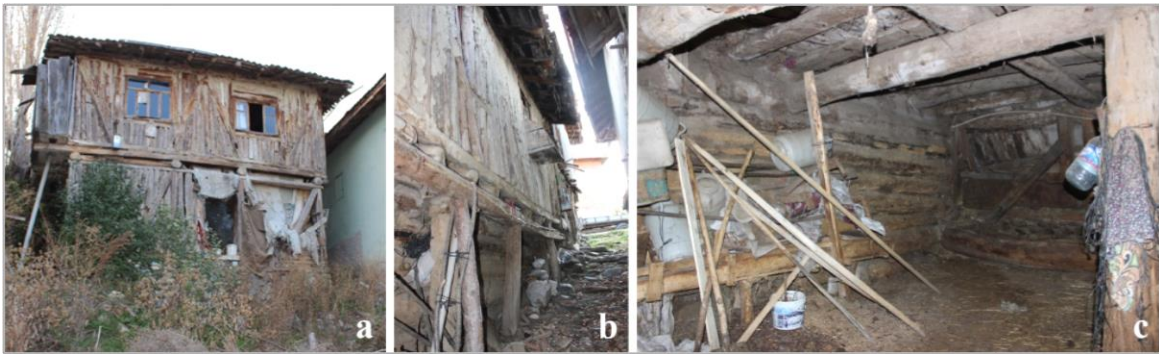
Bölgedeki bazı örneklerde ahır - depo işlevi ile kullanılan zemin katın ahşap yığma sistem, yaşam alanı olan üst katın ise ahşap iskelet (karkas) yapım sistemi ile inşa edildiği görülmüştür. Resim 3.21'deki yapı örneğinde zemin kat ahır işlevi ile ahşap yığma sistem ile inşa edilmiştir. Yaşama alanı olan üst katta ise ahşap karkas yapım sistemi kullanılmıştır. Ahşap karkas sistemde taşıyıcılar arasında kalan boşluklar yine ahşap malzeme ile kapatılmıştır.

Resim 3.21. Ahşap yığma üzeri ahşap iskelet yapım sistemi örneği (a: yapının ön cephesi, b: yapının sağ yan cephesi, c: zemin kat iç görünüşü ) – Yanoğlan köyü

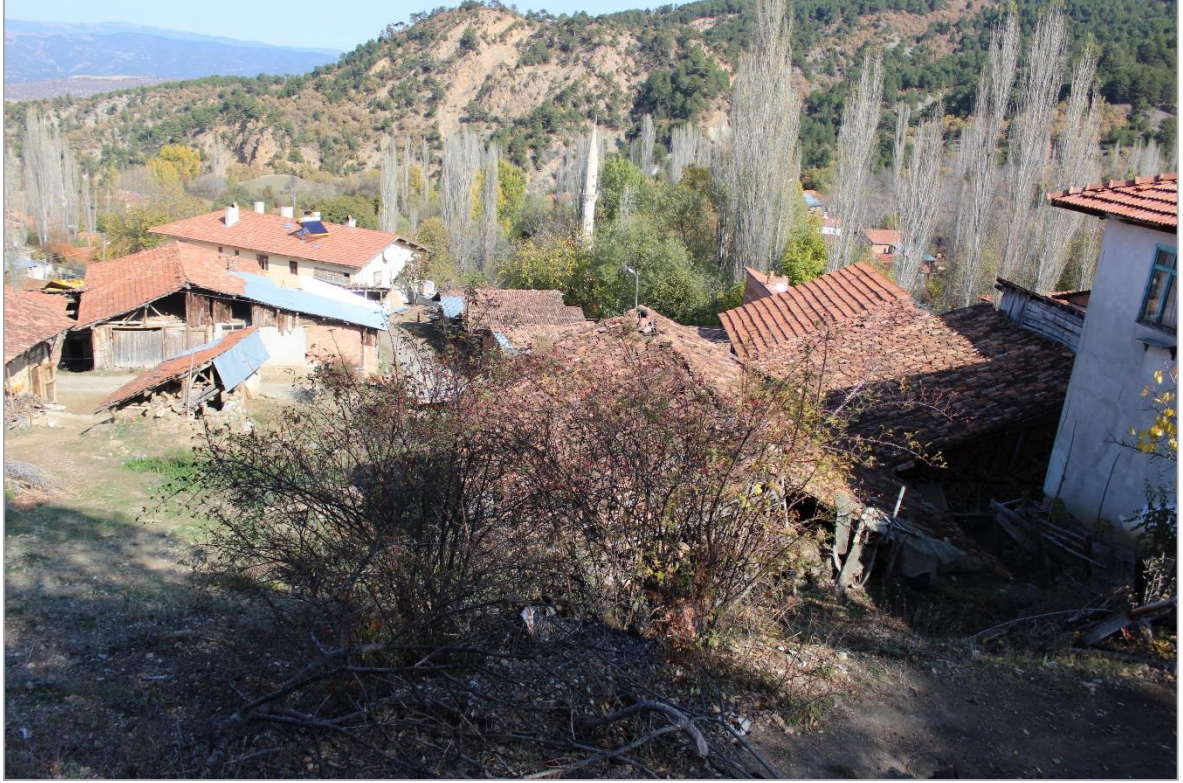
Resim 3.22. Seki köyü - Genel görünüş

Konutlarda kullanılan yapım sistemi değişiklik gösterse de yapının bitiş bölümü olan çatı, yapıların hepsinde iki yöne eğimli beşik çatı olarak kurgulanmıştır. Özgün çatı kaplaması

olan alaturka kiremidin yerini çoğu örnekte marsilya tipi kiremit ve metal kaplamanın aldığı görülmüştür (Resim 3.22).

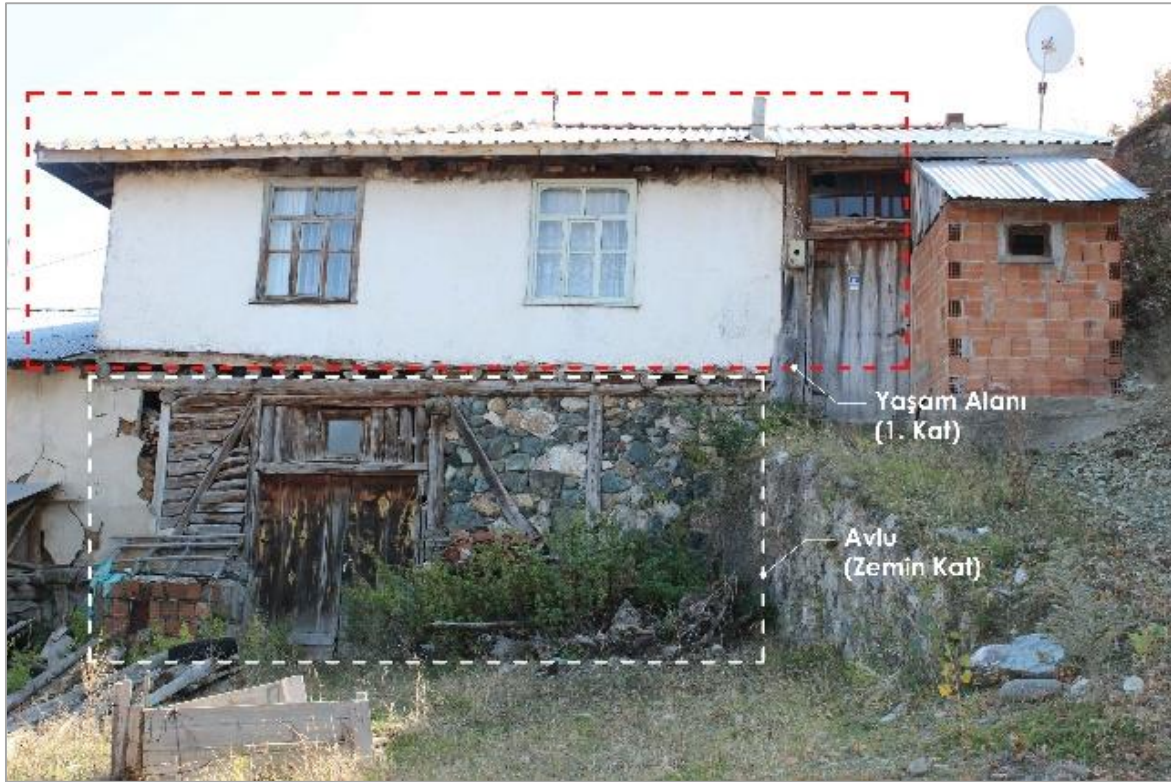
Resim 3.23. Zemin katın avlu olarak kullanımına örnek (Seki köyü – Sabri Öztürk evi)

Zemin katın sadece depo (odun / tahıl / saman - hayvan yemi) işlevi ile kullanıldığı durumlarda bölge halkı tarafından bu kat için “avlu” terimi kullanılmaktadır (Resim 3.23). Bölgedeki anlamı ile kullanılan avlu bazı yapılarda yaşam alanını içine alacak şekilde konutun ön kısmında bir bölüm olarak da kurgulanabilmektedir. Bu alan hem depo işlevi sağlamakta hem de giriş kapısının doğrudan dış mekâna açılmasını engelleyerek mahremiyetin önemini vurgulamaktadır. Zemin katta veya yapı girişinde kurgulanan avlu duvarları kapalı olabileceği gibi birçok örnekte taşıyıcılar arası dolgu malzemesi kullanılmadığı tespit edilmiştir. Açık bırakılan taşıyıcılar arası boşluk, kışlık yakacak odunların istiflenmesi ile doldurulmaktadır. Bu şekilde hem duvar yüzeyi kapatılmış olmakta hem de depolama işlevi için tanımlı bir alan oluşturulmaktadır. Kış mevsiminde kullanılan odunların yerleri yaz aylarında tekrar doldurulmaktadır (Resim 3.24).

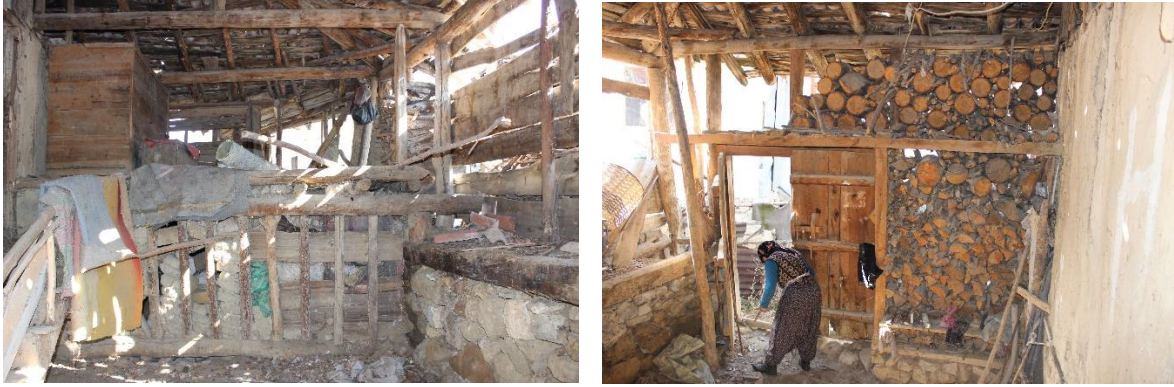
Resim 3.24. Seki köyü - Ömer Bağdat evi girişinde bulunan ”avlu” birimi

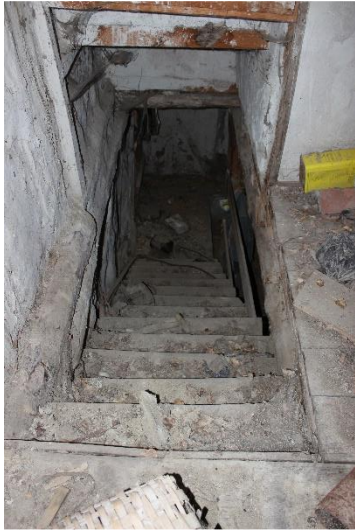
Resim 3.25. Zemin kat ile üst kat arası ulaşımı sağlayan ahşap merdiven (Seki köyü, Saldere Mahallesi)

Eğimli araziye, manzara yönünde konumlanan yapılarda, konut ön cepheden iki katlı arka cepheden ise tek katlı olarak algılanmaktadır. Bu yapılarda farklı yönlerden farklı kotlara girişler sağlanmıştır. Zemin katta bulunan ahır – depo işlevi ile kullanılan kata giriş ön cepheden, yaşam alanı olarak kurgulanan kata giriş ise mahremiyet gereği daha gözden uzak olan arka cepheden veya yan cephelerin birinden sağlanmaktadır. İncelemesi yapılan bazı yapı örneklerinde zemin kat ve üst kat için ayrı ayrı giriş kapıları bulunmasına rağmen ayrıca iki kat arasındaki ulaşımı sağlayan ahşap merdiven olduğu tespit edilmiştir.

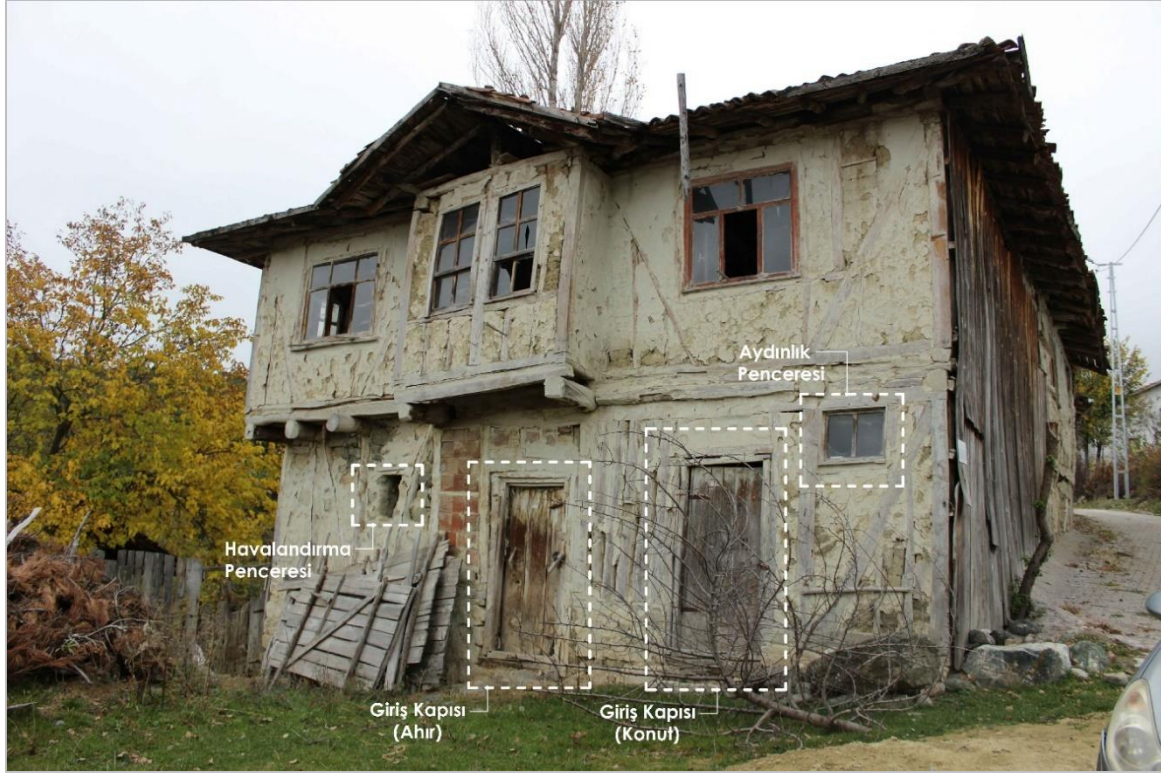
Resim 3.26. Zemin ve 1. Kat için aynı cephe ve kottan giriş sağlanan bir örnek – Seki köyü, Saldere Mahallesi

Bölgede genel olarak zemin kat ve üst kat girişleri farklı cephelerden ve kotlardan sağlanmış olsa da iki kat girişinin aynı cepheden ve kottan olduğu örnekler de tespit edilmiştir. Yapıların genelinde zemin kat sağır, dışa kapalı olarak yapılmıştır. Bazı örneklerde iki kat girişi de aynı cepheden verilmiştir. Giriş kapılarına ek olarak küçük kare formda iki adet

pencere bulunmaktadır. Bu pencerelerden bir tanesi ahır için havalandırma penceresi olarak kullanılmaktadır. Diğer pencere ise zemin kat ile üst kat arasındaki bağlantıyı sağlayan ahşap merdiven için aydınlık penceresi olarak kullanılmıştır (Resim 3.26).

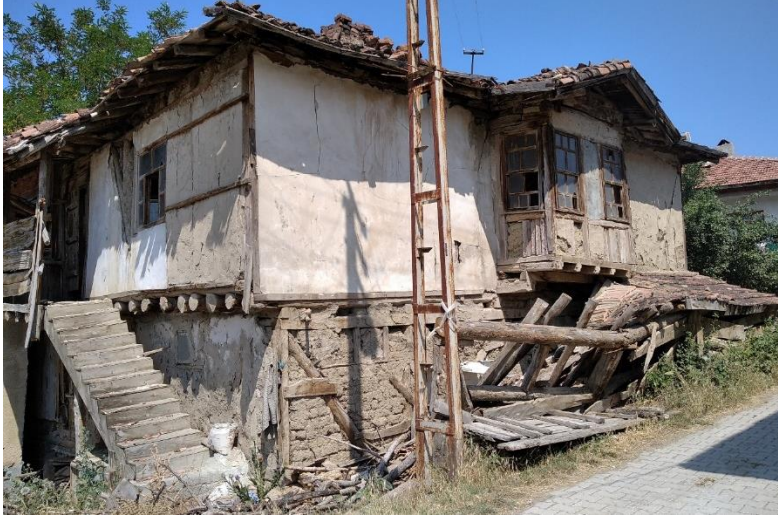
Resim 3.27. Konut katına ahşap merdiven ile ulaşım

Zemin katın ahır olarak kurgulandığı ancak düz bir zemine konumlanan yapılarda yine zemin ve üst kat için ayrı girişler bulunmaktadır. Ancak yaşam alanı olan üst katın giriş kapısına, yapının dış cephesine paralel olarak konumlanmış ahşap bir merdiven ile ulaşım sağlanmaktadır (Resim 3.27).

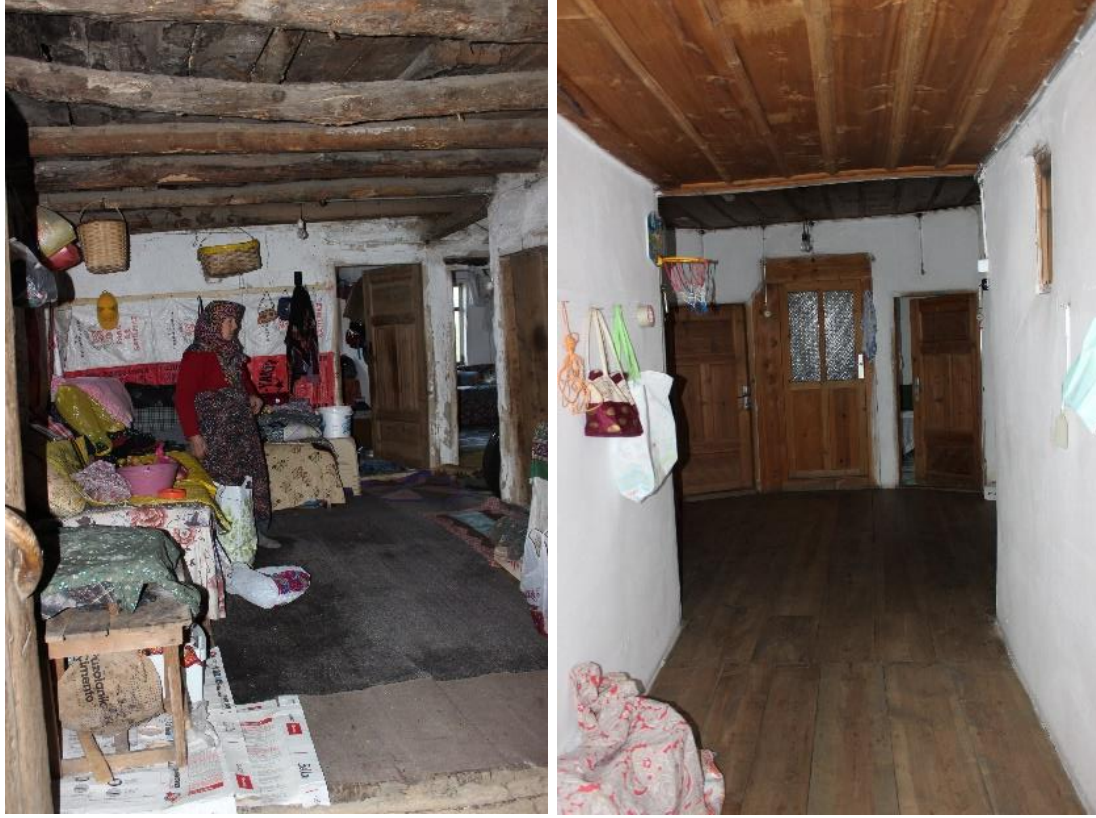
Resim 3.28. İskilip kırsalında sofa ve sofaya açılan odalar

Yapıların genel plan şemaları incelendiğinde ahır-depo işlevi ile kullanılan zemin katın bir ya da iki mekândan oluştuğu, üst katta ise odalar, koridor veya sofa, sütlerin saklandığı sütlükler ve hela biriminin bulunduğu tespit edilmiştir. Genel yaşam katında giriş kapısı ile “sofa” olarak adlandırabileceğimiz geniş bir mekâna ulaşılmaktadır. Bu mekân koridor şeklinde olabileceği gibi ailenin genel yaşamını sürdürebileceği geniş bir mekân da olabilmektedir. Aile bireylerine ait özel odalar ve hela birimi koridor ile sofaya açılmaktadır (Resim 3.28).

Konutlarda genel iç mekânlar incelendiğinde ana malzemenin ahşap olduğu görülmektedir. Kapı ve pencerelerde ahşap doğrama kullanılmıştır. Zemin ve tavan kaplama malzemesi olarak da ahşap latalar kullanılmıştır. Bazı mekânlarda tavan döşemesini oluşturan taşıyıcılar açıkta bırakılmış bazılarında ise taşıyıcılar çatalı ahşaplar ile kaplanmıştır (Resim 3.28).

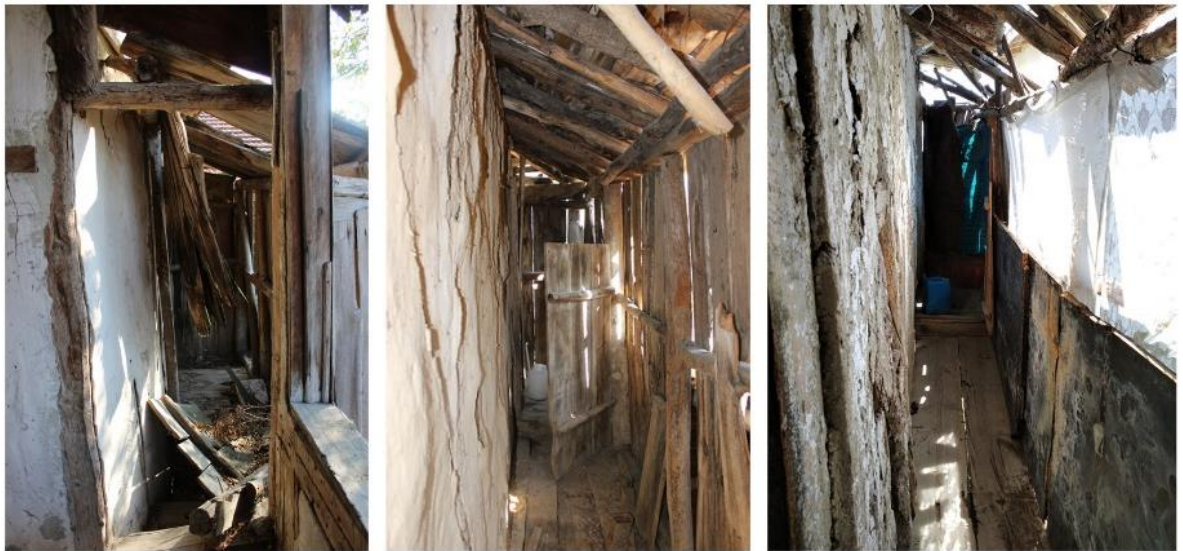
Resim 3.29. Konut cephesine konsol olarak yapılmış hela birimi

Konut içerisinde odalara ulaşım sofadan sağlanmaktadır. Odalar arasına yapılan dar bir koridor (70 cm – 80 cm) ile sofadan helaya ulaşılmaktadır. Hela birimi, yapının dış cephesinden algılanacak şekilde, cepheye konsol olarak yapılmıştır (Resim 3.29).

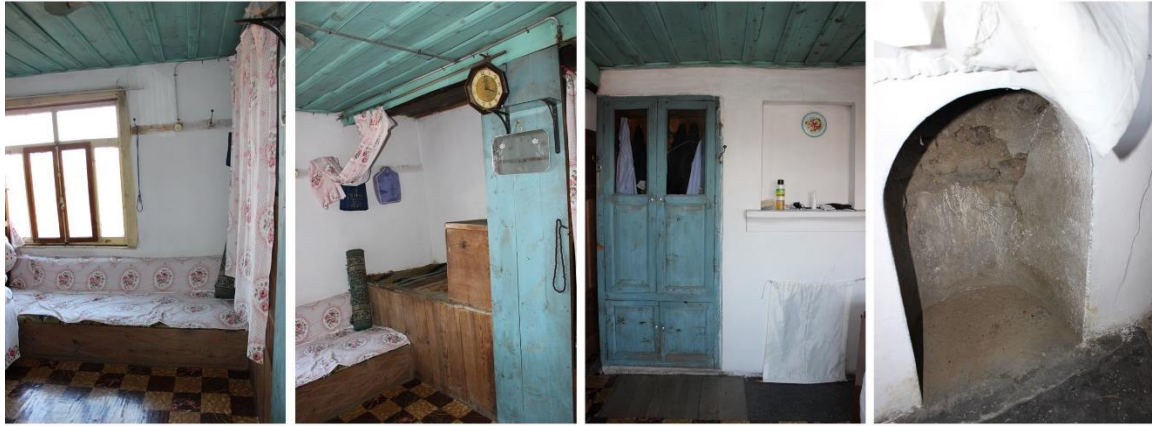
Resim 3.30. Odalarda bulunan başlıca mimari elemanlar (sedir, yunak-yüklük, dolap-sergen, ocak) – Yanoğlan köyü, Abdullah Ağzıkara evi

Geleneksel Türk Konutu'nda temel mimari birim olan odalar, çekirdek ailenin yaşamını sürdürebilmesi için gerekli birçok işleve sahip mekânlardır. Bu işlevler arasında ısınma, oturma, yemek yeme, yatma, banyo yapma sayılabilir. Bu bağlamda düşünüldüklerinde odalar, mekân organizasyonu ve donatıları ile tek başına bir ev olma özelliğindedir [36]. Odaların donatılarını oluşturan mimari elemanlar kapsamında, oda duvarları üzerinde bulunan ocak, yüklük, gusülhane ve sergen, duvar kenarlarında zemin üzerine yapılan sedirler sayılabilir (Resim 3.30).

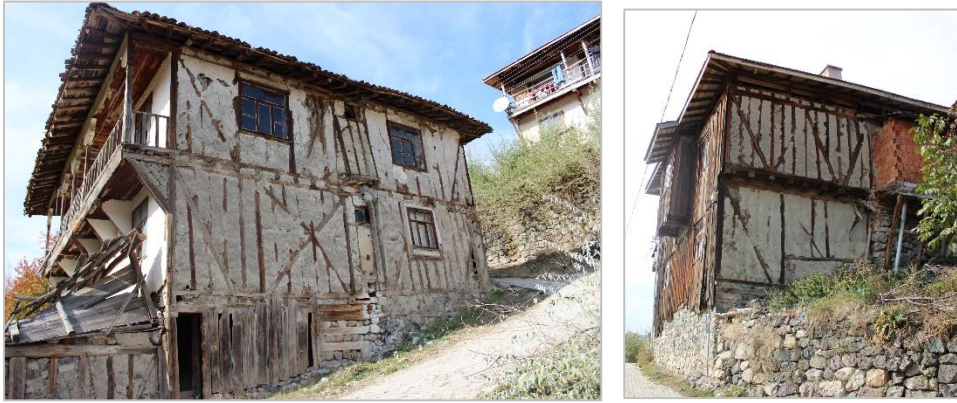
Resim 3.31. İskilip kırsalında açık çıkma (balkon) ve kapalı çıkma (cumba) örnekleri - Elmalı köyü

Yaşam alanı olan üst katta, manzaraya açılan düşey dikdörtgen formda pencereler tasarlanmış, iç ve dış mekân arasında bir bağlantı kurulmuştur. Asıl yaşam katı olan birinci katta pencerelerin yanı sıra açık ve kapalı çıkmalara da yer verilmiştir. Geleneksel Türk konutunda önemli bir yere sahip olan ‘cumba’ adı ile tanımlanan kapalı çıkmalar İskilip kırsalındaki birçok konutun cephe kurgusunda da yerini almıştır. Cumba cephesinde de düşey dikdörtgen formdaki pencerelere yer verilmiştir. Pencereler cumbanın üç cephesinde olabildiği gibi yan cephelerin sağır ön cephede pencerenin var olduğu örneklerde mevcuttur. Balkon olarak nitelendirebileceğimiz açık çıkmalar genellikle cephe boyunca devam etmektedir. Bu tip konutlarda üst kat cephe düzeninde balkona ulaşımı sağlayan ahşap bir adet kapı ve odaları dış mekâna açan düşey dikdörtgen veya kare formda pencereler bulunmaktadır.

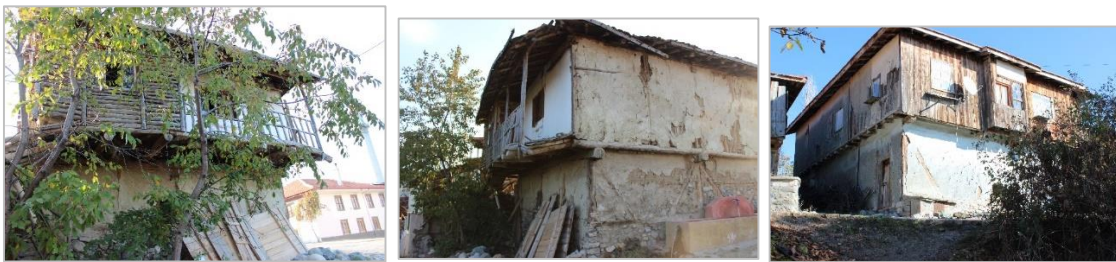
Resim 3.32. Tüm cephe çıkma, açık ve kapalı çıkma örneği - Yanoğlan köyü, Cumba ile birlikte üst katın tamamı ile çıkma olduğu bir yapı – Hallı köyü

Belgelemesi yapılan konutlarda, üst katın tüm ön cephe boyunca çıkma olarak inşa edildiği örneklerde tespit edilmiştir. Bu tip çıkmalar, zemin katın tavan döşemesini oluşturan ahşap taşıyıcıların 100 cm- 150 cm dışarı uzatılması ile oluşturulmuştur.

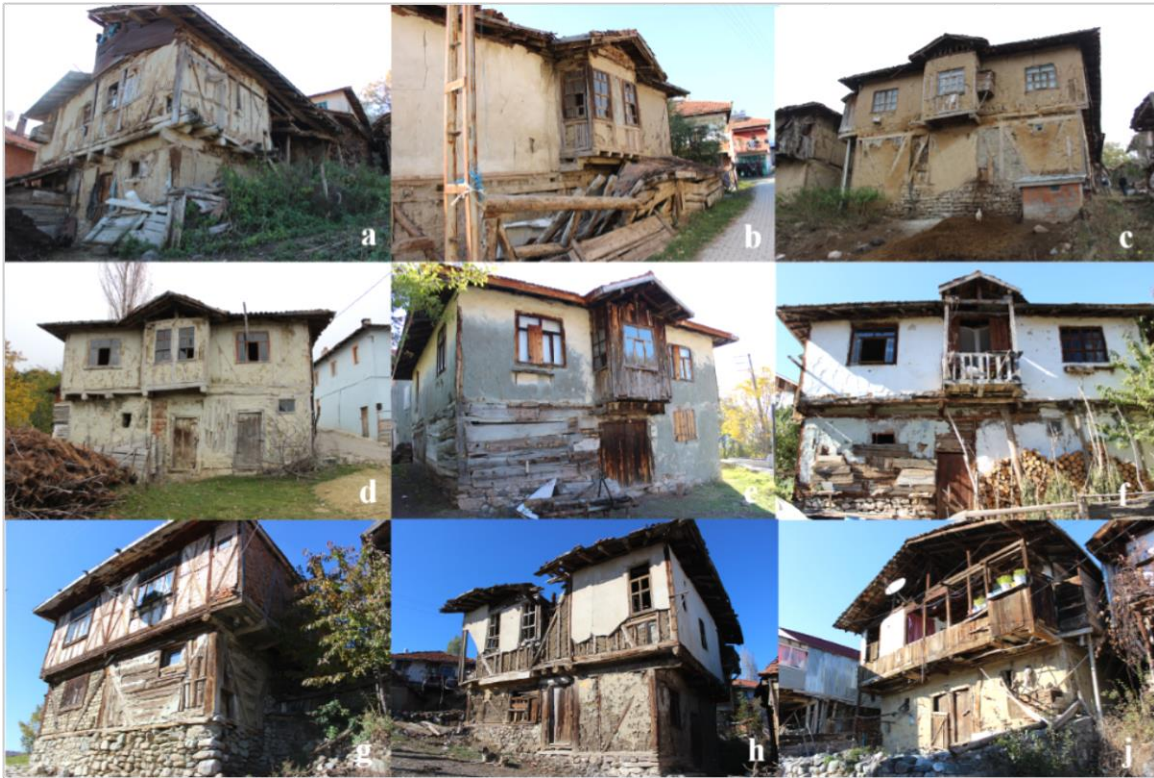
Resim 3.33. İskilip kırsalından konut cephesi örnekleri (a: Seki köyü, b: Yanoğlan köyü, c: Akçasu köyü, d: Seki köyü - Saldere mahallesi, e: Hallı köyü, f: Hacıhalil köyü, g: Yaylacıkseki köyü, h: Kurusaray köyü – Ortaköy mahallesi, j: Karmış köyü)

Yapıların sağ ve sol yan cepheleri ön cepheye oranla sağırdır. Yan cephelerden bir tanesinde genellikle hela birimi bulunmaktadır. Hela cepheye konsol olarak yapılmıştır. Sofayla bağlantılı olan bir koridordan 90 derece dönülerek ulaşılan hela, yapı cephesinden açıkça okunabilmektedir. Diğer yan cephede kare formlarda ortalama 40 - 60 cm ölçülerinde aydınlık pencereleri bulunmaktadır. Yan cephelerde sütlerin soğutulabilmesi için ya da lavabo işlevi ile kullanılan küçük ahşap çıkmalar bulunmaktadır. Bu çıkmalar ahşaplar arasında açıklık bırakılarak yapılmışlardır. Dış mekâna açık olan bu çıkmalara süt tavaları konularak hızlı soğumaları sağlanmaktadır. Lavabo işlevi ile kullanılan çıkmalarda, pis su için gider borusu bulunmamaktadır. Su, çıkmayı oluşturan boşluklar arasından doğrudan dışarı atılmaktadır. Hela ve lavabonun olduğu cephe, insanlar tarafından kullanılmayan bir boşluğa bakmaktadır. Yan yana konumlanan yapılarda hela cephesi için ortak kullanılan bir boşluk oluşturulmuştur.

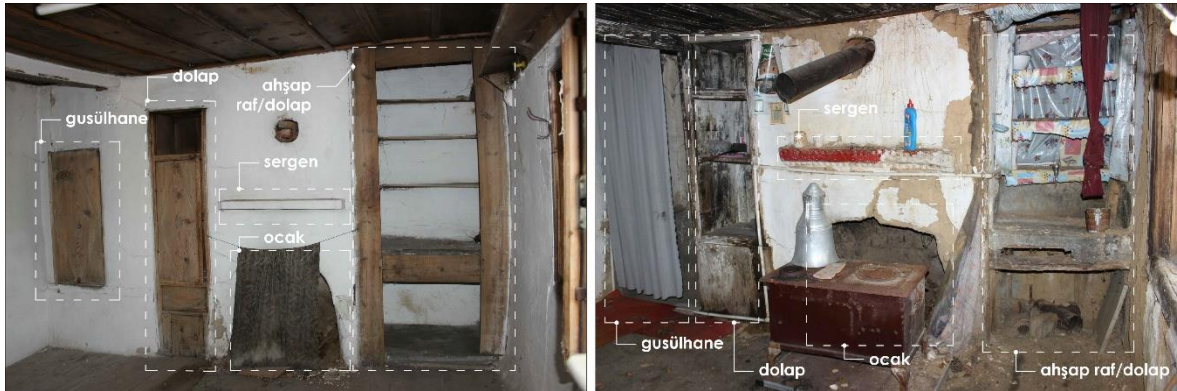
Resim 3.34. Odalarda bulunan mimari elemanlar – ocak, gusülhane, sergen, dolap, raf (Sol: Yanoğlan köyü, Sağ: Seki köyü)

Resim 3.34 ile farklı iki konuta ait birer oda ve odalarda ısınma amacıyla kullanılan ocağın bulunduğu duvarlar görülmektedir. Ocak, duvarın merkezinde yer almaktadır. Ocağın üst kotuna gelen duvar yüzeyinde sergen, sağ ve sol tarafında ahşap dolap, raflar ve gusülhane mevcuttur. Gusülhane, Yanoğlan köyünde olduğu gibi ahşap kapaklı dolap görünümünde veya Seki köyünde olduğu gibi döşemeden tavana kadar uzanan niş olarak yapılabilmektedir. Bazı örneklerde gusülhane olarak kullanılan nişin kenarları ve zeminden ortalama 70 cm - 80 cm yüksekliğe kadar ahşap latalarla kapatılmıştır (Resim 3.35). Günümüz koşullarına uyum sağlamak amacı ile odalardaki birçok özgün elemanın fiziki ve işlevsel özelliğini kaybettiği görülmüştür. Ocaklar kapatılmış, gusülhanelerin yerine evye ve mutfak dolapları konulmuştur.

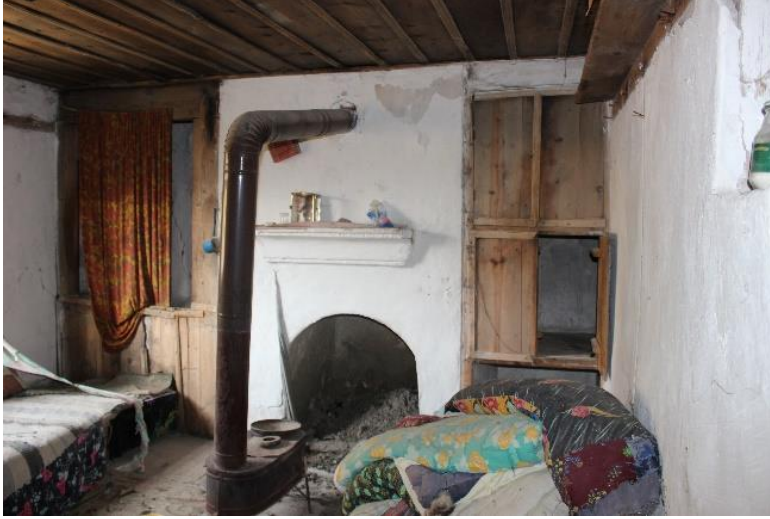
Resim 3.35. Odalarda bulunan mimari elemanlar – ocak, gusülhane, dolap, sergen (Elmalı köyü)

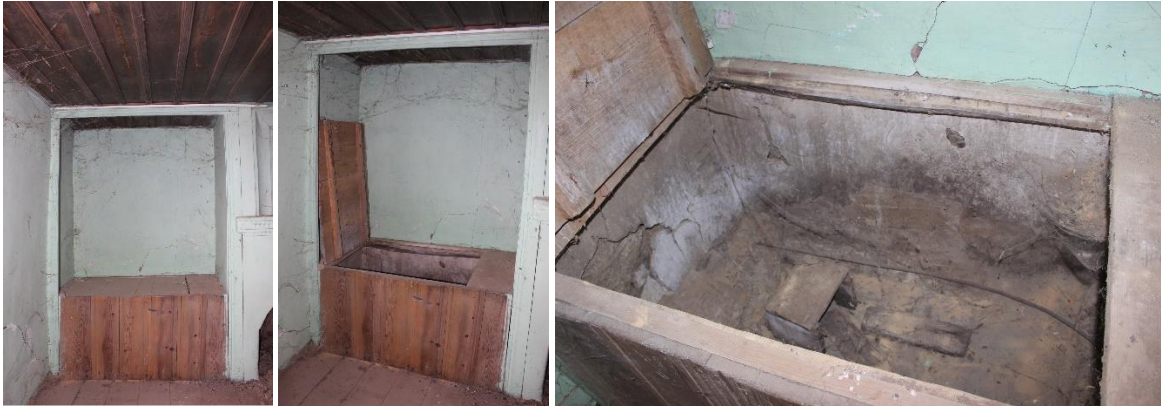
Resim 3.36. İhtiyaca göre gusülhane ya da yüklük olarak kullanılan mimari eleman – Seki köyü, Saldere Mahallesi

Bölgede bazı konut odalarında bulunan gusülhaneler oda duvarında bulunan niş içerisinde ahşap sandık şeklinde yapılmıştır. Bu uygulama ile gusülhanenin ahşap kapağı kapalı iken bu niş yüklük olarak kullanılmaktadır. Gusülhane olarak kullanım gerekli olduğunda ahşap kapak açılarak kullanım sağlanmaktadır (Resim 3.36).

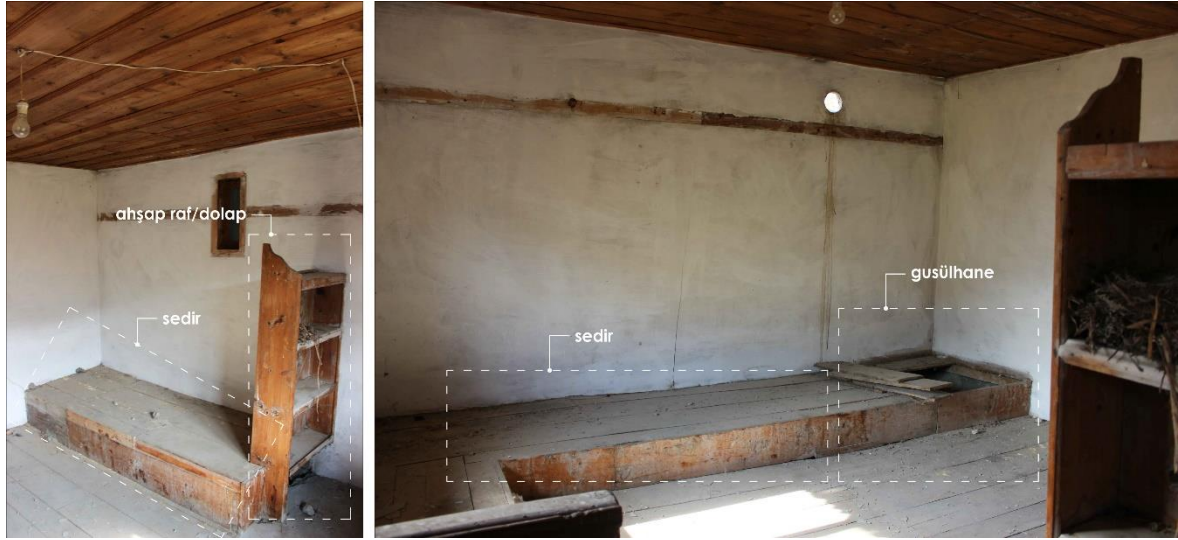
Resim 3.37. Odalarda bulunan mimari elemanlar – sedir, gusülhane, ahşap dolap (Elmalı köyü)

bazılarının kaldırılması ile gusülhane oluşmaktadır. Kullanım durumuna uygun olarak ahşap kapaklar kaldırılarak sonrasında tekrar yerleştirilip sedir kullanımı devam ettirilmektedir (Resim 3.37).

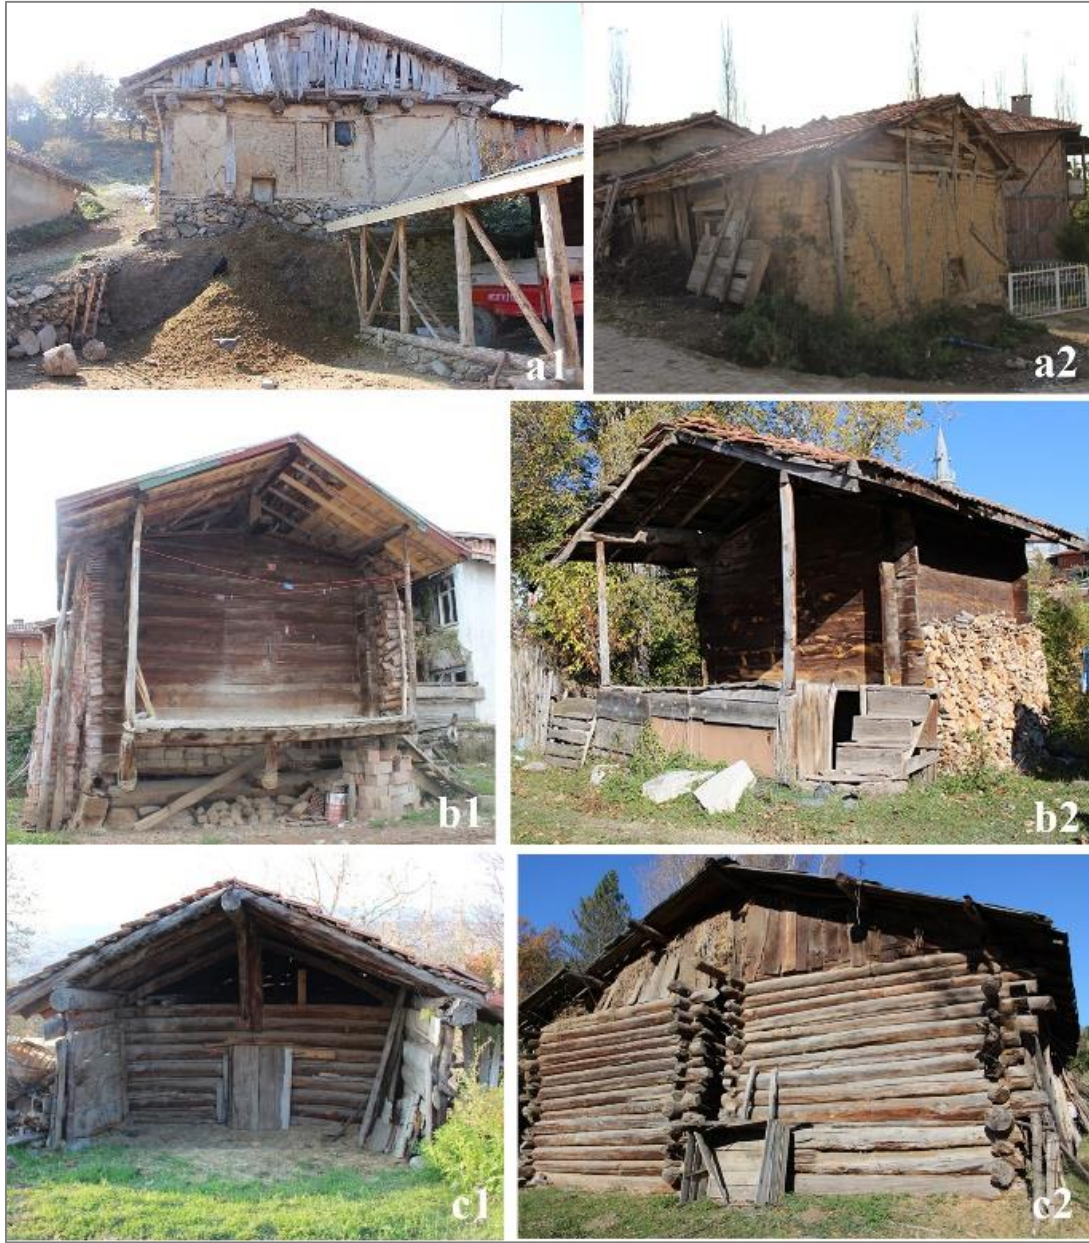
Resim 4.1. İskilip kırsalında müstemilat yapıları (a: ahır, b: tahıl ambarı, c: samanlık)

Tarım ve hayvancılıkla geçimini sağlayan İskilip kırsalında gündelik yaşamın merkezi konumundaki konutun yanı sıra üretim dinamiklerine hizmet eden yardımcı mekânlar bulunmaktadır. Müştemilat olarak nitelendirebileceğimiz bu yardımcı mekânlar arasında, konutlarla birebir ilişkili olarak ahırlar, ambarlar ve samanlıklar sayılabilmektedir.

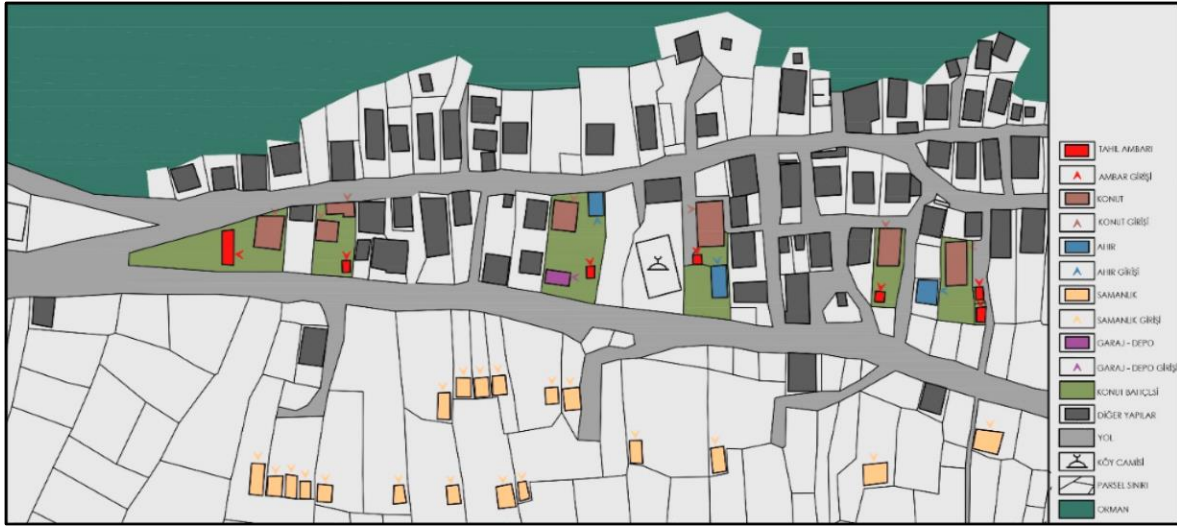
Şekil 4.1. Karmış köyü konut-müştemilat ilişkisi

Bölgenin genelindeki konutlar incelendiğinde, müstemilatların yaşam alanını oluşturan konut parselleri içerisinde geçim olanakları ile çeşitlenen gereklilikler sonucu oluştukları anlaşılmaktadır. Bu nedenle konutlar ve konutun yardımcı mekânları (ek) olarak yapılmış müstemilatlar birbirlerinden ayrı düşünülemezler. Genel yerleşim özelliklerine bakıldığında da konut ve müstemilatların konutun yakın çevresinde, birbirleri ile bağlantılı, fiziksel ve görsel ilişki kuracak şekilde konumlanmış oldukları görülmektedir (Şekil 4.1), (Şekil 4.2).

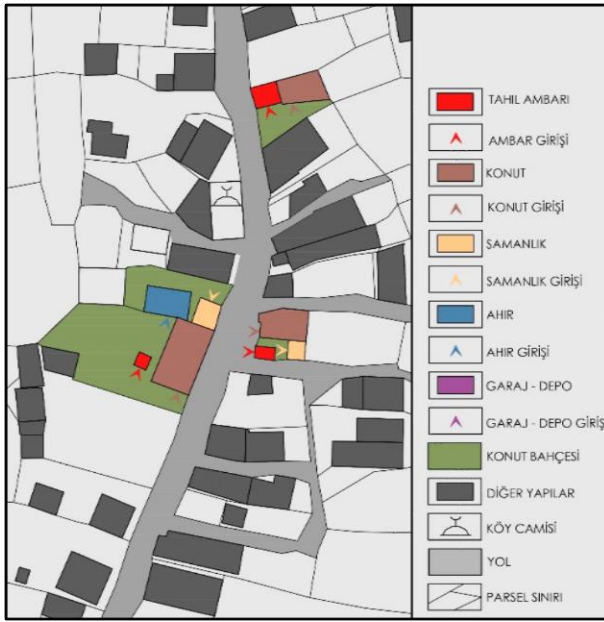
Şekil 4.2. Akçasu köyü konut-müştemilat ilişkisi

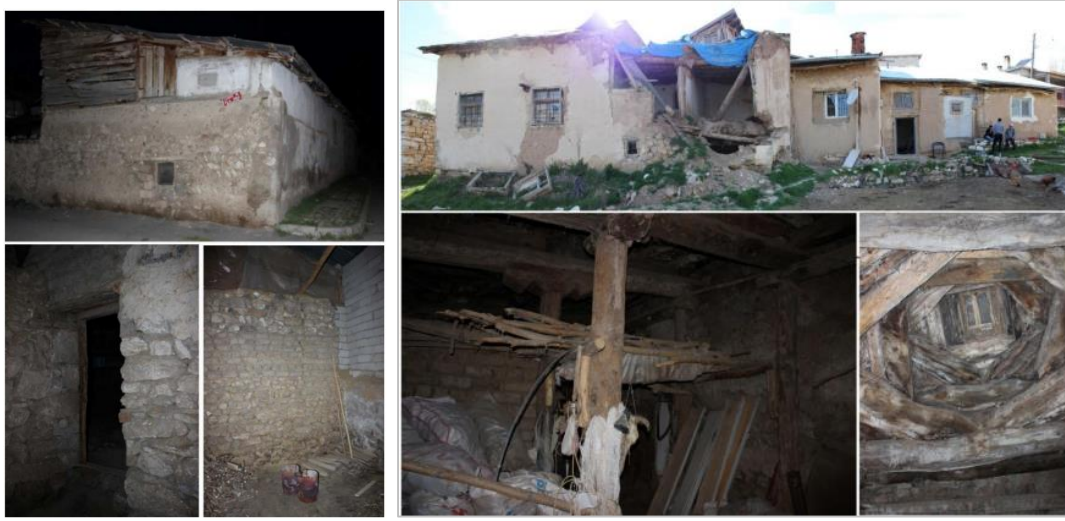
Resim 4.3. Ayrı yapı olarak kurgulanan samanlık örnekleri (Sivas) [39]

Bu tip samanlıklar konutların bahçe sınırları içerisinde kurgulanmaktadırlar. Konuttan bağımsız bir yapı olarak kurgulanan samanlıklar, konutla görsel ilişki kuracak şekilde inşa edilmişlerdir. Ahırla olan sirkülasyonun önemli olduğu samanlık yapıları Anadolu'da genellikle taş, kerpiç ve ahşap malzemenin bir arada kullanımı ile oluşturulmuştur. Çetinkaya'nın Sivas ilinde tespit ettiği konuttan ayrı olarak yakın çevresinde inşa edilen samanlık yapılarında taş, kerpiç ve ahşap malzemenin kullanıldığı görülmüştür [39].
