**ÇORUM İLİ İSKİLİP İLÇESİ KIRSAL MİMARLIK MİRASINDA  
YARDIMCI MEKÂNLAR: MÜŞTEMİLATLAR**

**YÜKSEK LİSANS TEZİ  
MİMARLIK ANA BİLİM DALI**

**GAZİ ÜNİVERSİTESİ  
FEN BİLİMLERİ ENSTİTÜSÜ**

**ŞUBAT 2023**

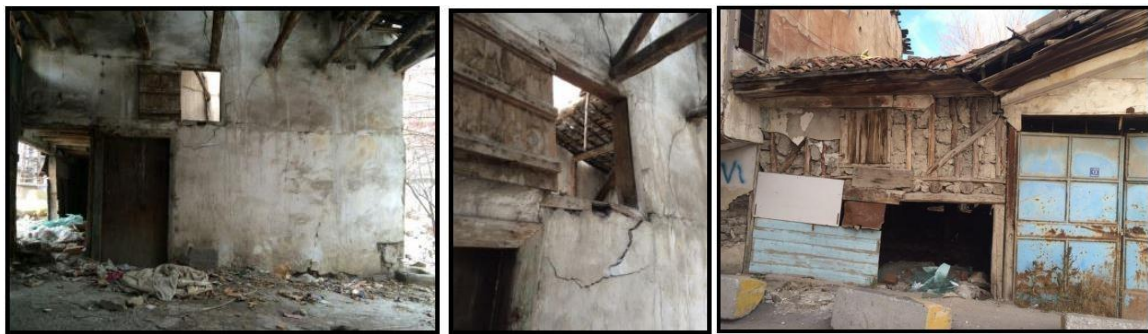
Resim 4.4. Ahır Cephesi – Samanlık giriş kapağı (iç mekân) – Samanlık kapağı (dış mekân) (Çorum ili - Satıcı Konağı) [40]

Anadolu'nun iç kesim kırsalındaki samanlıklar incelendiğinde ahşaptan çok taş ve kerpiç malzeme karşımıza çıkmaktadır. Samanlıklar, konut ve ahır yapıları ile uygun bir sirkülasyon ağına yerleştirilmiştir. Karakurt'un Çorum ilinde yapmış olduğu incelemede bir yapıda ahır üzerinde samanlık biriminin varlığı tespit edilmiştir. Ahır giriş kapısının üst kısmına gelen yerde duvar üzerinde bulunan bir kapak yardımı ile ulaşılan döşeme üzerinin samanlık olarak kullanıldığı tespit edilmiştir (Resim 4.4) [40].

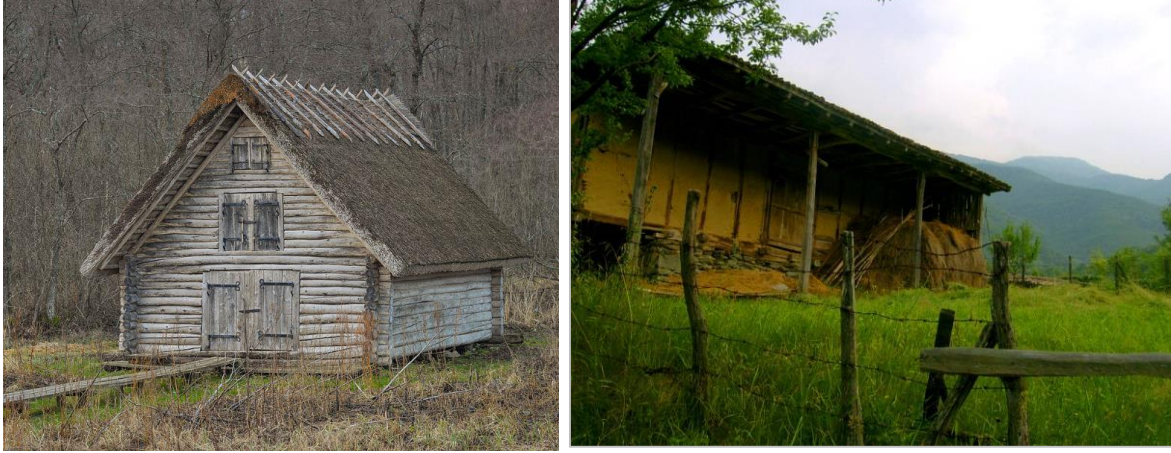
Resim 4.7. Matsalu Ulusal Parkı'nda Samanlık yapısı (Estonya) [42], Chereshovitsa köyünün samanlığı (Bulgaristan) [43]

Estonya’da, Karadeniz bölgesinde çok fazla örneği olan bir yapım tekniği ile inşa edilmiş samanlık yapısı bulunmaktadır. Koruma amacı ile Matsalu Ulusal Parkı’nda sergilenen yapı ahşap kütüklerin üst üste konması ve köşelerde açılardan çentiklerden birbirlerine sabitlenmesi sonucu oluşan ahşap yığma sitem (çanta) ile inşa edilmiştir. Yapı giriş cephesinde farklı kotlarda üç adet açıklık bulunmaktadır. Açıklıklar, çift kanatlı ahşap çakma kapaklar ile kapatılmıştır. Yapı oldukça dik bir eğime sahip beşik çatı ile kapatılmış olup çatı üzeri sazlıklar ile kaplanmıştır [42].

Bulgaristan, Chereshovitsa köyünde bulunan samanlık yapısı Anadolu genelinde de sıklıkla karşımıza çıkan taş, kerpiç ve ahşap malzeme kullanılarak inşa edilmiştir. Moloz yığma duvar üzerine ahşap iskelet sistem ile inşa edilen yapıda taşıyıcılar arası dolgu malzemesi olarak kerpiç kullanılmıştır. Çatı saçağı yapı giriş cephesinde uzun tutulmuş olup saçak altında samanların belli bir süreliğine depolanabilmesi için korunaklı bir alan

oluşturulmuştur. Yapı beşik çatı ile kapatılmış kaplama malzemesi olarak alaturka kiremit kullanılmıştır (Resim 4.7) [43].

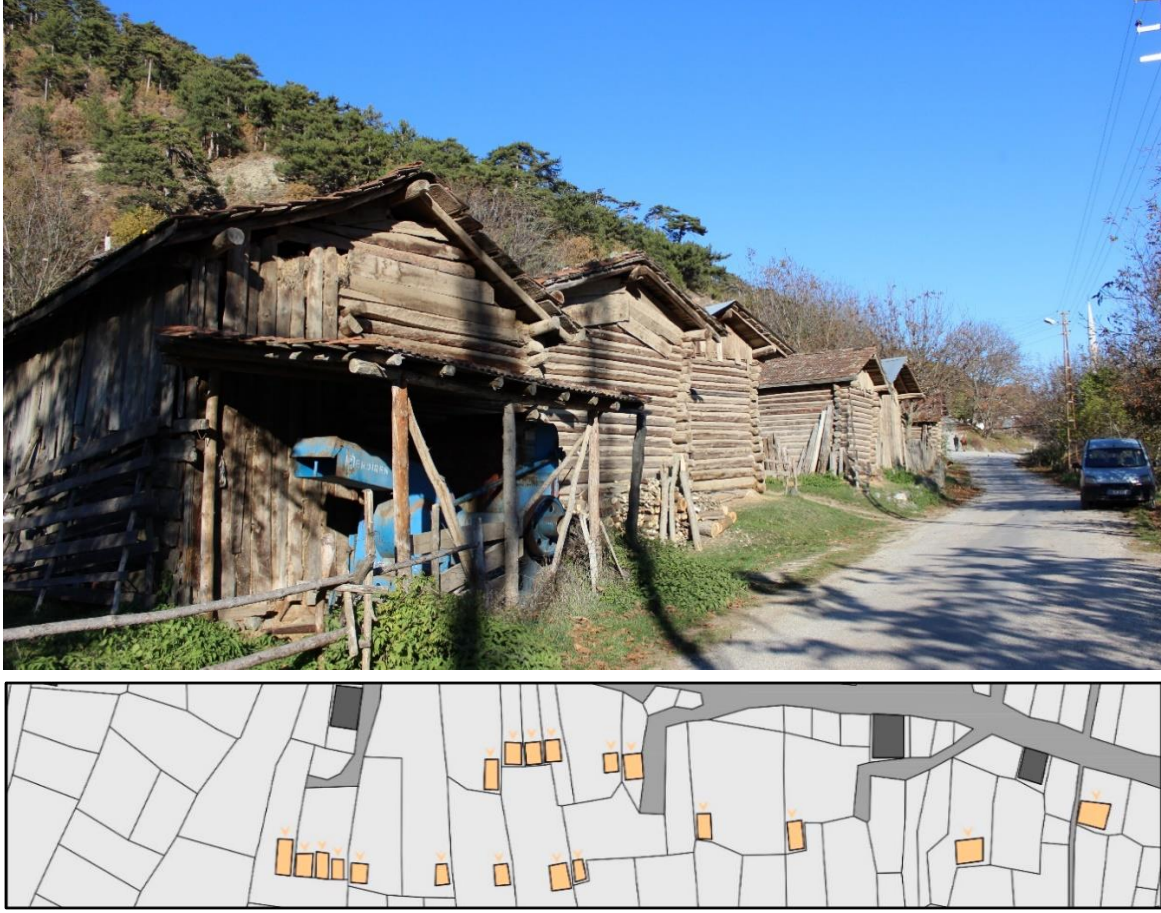
Şekil 4.8. Karmış köyü - Konutların uzağında grup şeklinde konumlanmış samanlıklar

Samanlıklar birçok örnekte konutun kendi çevresindeki özel sınırları içerisinde konumlanmış olsalar da Karmış köyünde belirli bir alanda birçok samanlık yapısının bir arada kurgulandığı tespit edilmiştir. Bu samanlıklar, özellikle konutlardan uzak bir bölümde bir arada inşa edilmişlerdir. Köyde ve yakın çevredeki diğer köylerde bulunan samanlıklardan farklı bir yapım tekniği veya malzeme içermeyen bu yapıların arasındaki mesafede gelişigüzel verilmiştir. Bazı örnekler birbirine bitişecek kadar yakın olmasına rağmen birbirinden çeşitli mesafeler verilerek ayrı tasarlanmış olanları da mevcuttur (Şekil 4.1).

Alanda yapılan gözlemlerde diğer yapıların aksine samanlık yapılarının konumlandırılmasında ulaşım olanaklarının dikkate alındığı görülmüştür. Bu yapılar traktör kasalarında getirilen saman ve kuru otların rahatlıkla samanlık birimine boşaltılabilmesi için ana yoldan ulaşımın kolay sağlanabileceği bir konumda bulunmaktadır.

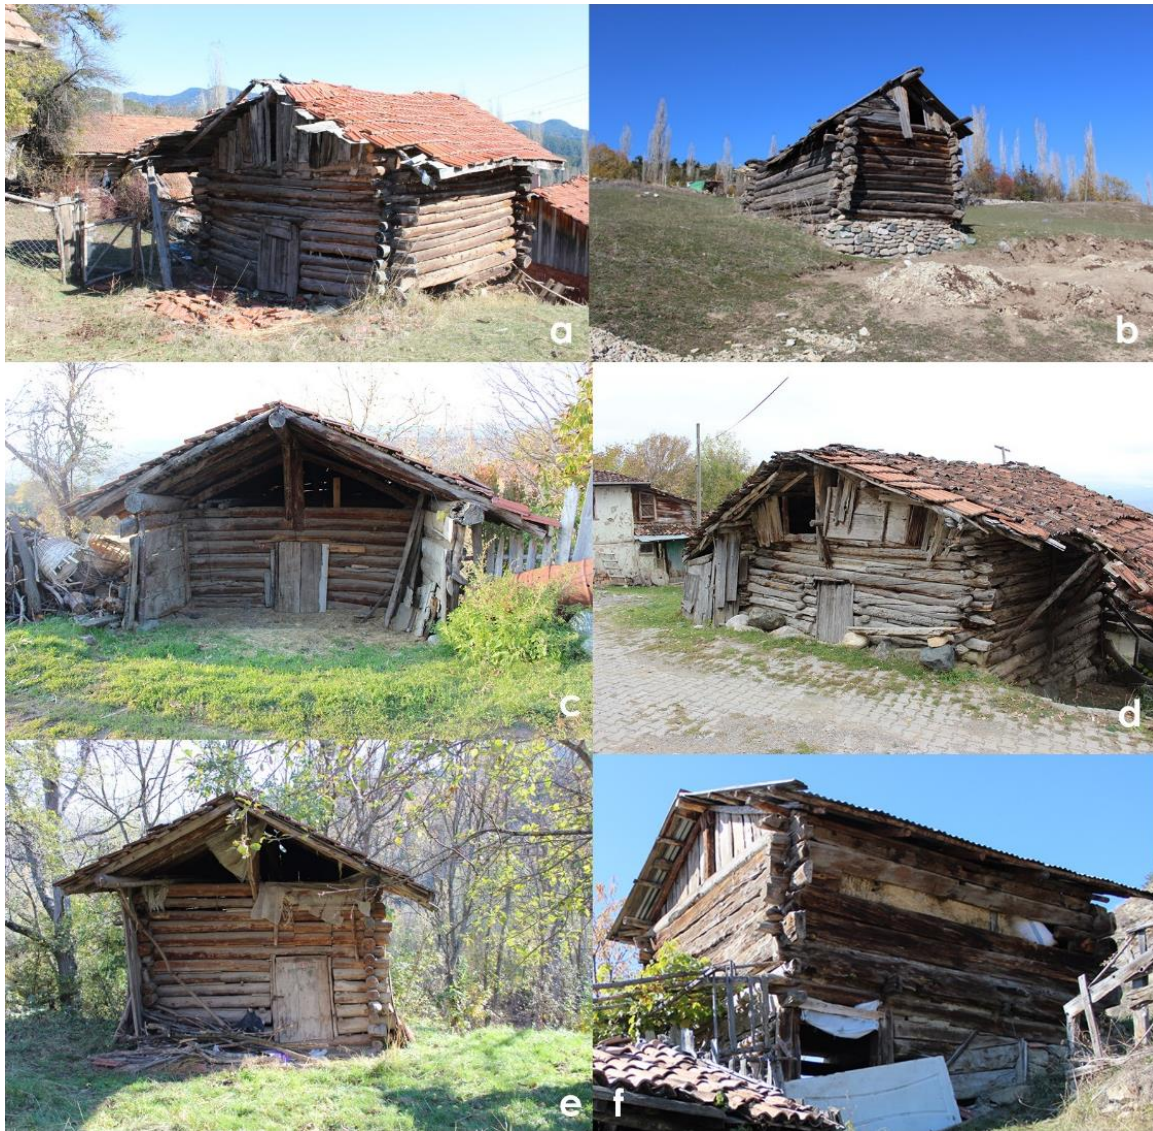
Resim 4.8. İskilip kırsalında tespit edilen tekil samanlıklar (a: Hacihalil köyü, b: Hallı köyü, c: Yanoğlan köyü, d: Seki köyü – Saldere Mahallesi, e: Karmış köyü, f: Yaylacıkseki köyü)

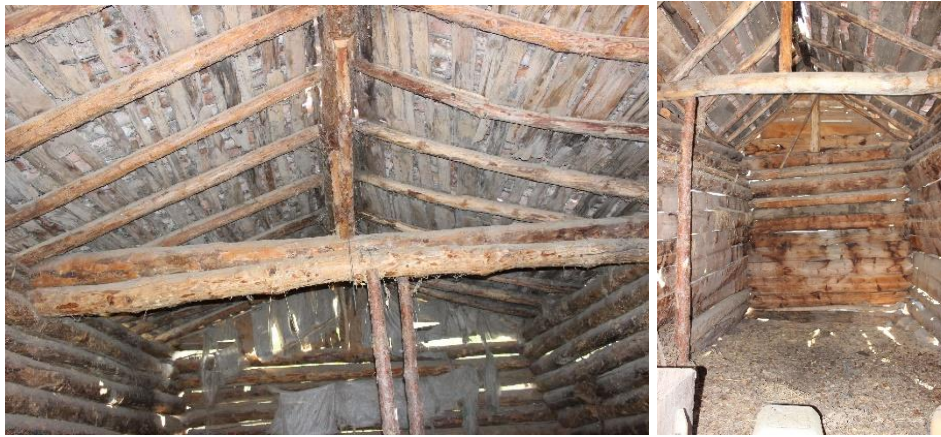
Resim 4.9. Samanlık iç mekân görünüşü (Seki köyü, Hacıhalil köyü)

Bölgede ormanlık alanların fazla olması ahşap malzemeye ulaşımı kolaylaştırmıştır. Çalışma alanı içerisinde incelenen samanlık yapıları tamamı ile ahşap malzemeden, yığma yapım tekniği veya iskelet sistem ile inşa edilmiştir. Yığma sistemde, dış kabuklarının kabaca yonulmasıyla oluşturulan ahşap kütükler kara boğaz geçme sistem ile bir araya getirilip samanlık yapıları oluşturulmuştur. Bu sistemde kütüklerin uç kısımlarında çentikler oluşturulup diğer bir kütük bu çentiklerin içine oturacak şekilde üst üste yerleştirilmektedir. Bu sistemde neredeyse hiç metal çivi kullanılmamakta gerekli yerlerde sadece ahşap çivilerle sabitleme yapılmaktadır. Mekânın köşelerinde kütüklerin birbirleri üzerine oturdukları noktalardan sonra kütükler ortalama 20 - 40 cm arasında dışarıya çıkıntı yapmaktadır. Köşelerde oluşturulan bu çıkıntılar sayesinde, iç mekânın kaç ayrı mahalden oluşturulduğu dışarıdan okunabilmektedir. Çalışma alanı içerisinde incelenen samanlıkların geneli tek mekândan oluşmaktadır. Ortalama 60 - 80 cm genişliğinde ve ortalama 90 - 120 cm yüksekliğinde yapılmış ahşap kapı ile giriş sağlanan samanlık içerisinde çatı örtüsü ile mekân arasında tavan döşemesi bulunmamaktadır. Üst örtüleri genellikle beşik çatı olarak yapılmıştır. İç mekânda, tavanlama yapılmadığı için duvar ve çatı örtüsünün birleşimi ve çatıyı oluşturan taşıyıcı sistem tüm detaylarıyla algılanmaktadır. Samanlık biriminin ön ve arka cephesinde beşik çatının oluşturduğu üçgen şeklindeki boşluklardan bir tanesi açık bırakılıp diğeri kapatılmıştır. Giriş cephesi üzerinde kalan ve açık bırakılan boşluğun genel amacı samanların yapının üst kısmından kolaylıkla iç mekâna doldurulmasını sağlamaktır. Boşluklar, saman dolumu yapıldıktan sonra isteğe göre ahşap lataların çakılması ile kapatılmakta ihtiyaç duyulduğunda tekrar açılmaktadır.

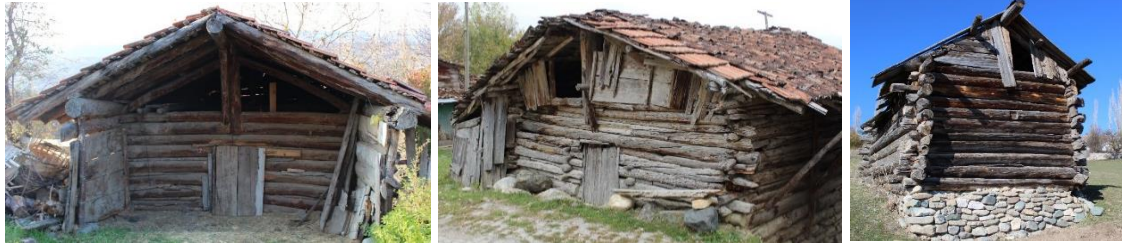
Resim 4.10. Samanlık görünümleri (Yanoğlan köyü, Seki köyü, Hallı köyü)

Kışlık, hayvan yiyeceği olan saman ve kurutulmuş otların depolandığı samanlık yapılarında, özgün çatı kaplaması olarak alaturka kiremit kullanılmıştır. Zaman içerisinde hava şartları nedeniyle bozulmalar meydana gelen özgün çatı kaplamaları yerini alaturka kiremit ve metal çatı kaplamalarına bırakmıştır.

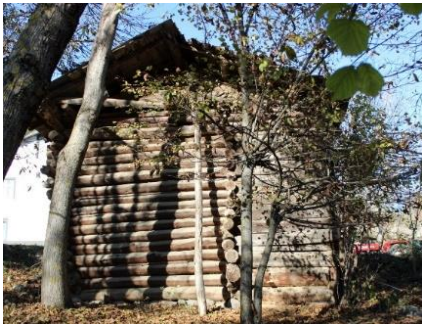
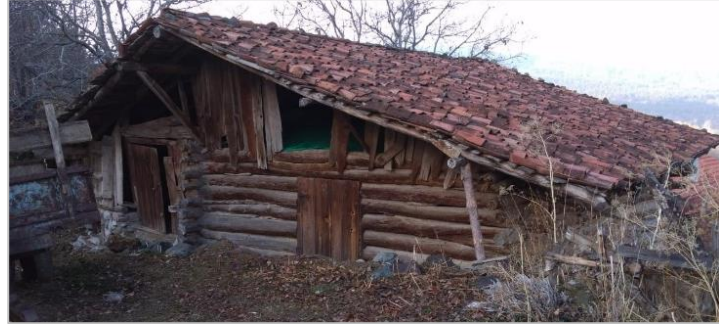
Resim 4.12. İki mekânlı samanlık örneği (Karmış köyü – Seki köyü)

Samanlık yapılarında gerek yapıların iç mekân kurguları gerekse birbirleri ile olan ilişkileri, kırsal halkın günlük yaşantılarındaki ihtiyaçları doğrultusunda biçimlenmiştir. Belgelenen samanlık yapıların geneli tek mekândan ve tek katlı olarak yapılmıştır. Ancak birkaç örnekte iki bölmeli samanlık yapılarına da rastlanmıştır. Samanlık yapılarının hepsinin içine girilememiş olsa da kara boğaz yapım sisteminin dış mekâna yansıyan köşe birleşimleri sayesinde yapının iç mekânında kaç oda oluşturulduğu anlaşılmaktadır.

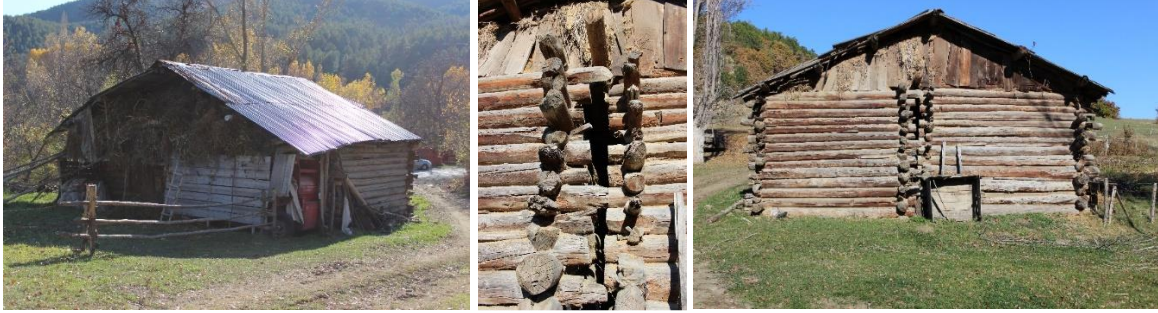
Resim 4.13. Karmış köyü - ortak çatılı, bitişik yapılmış samanlık örneği

Karmış köyündeki bir örnekte iki tane samanlık yapısının bitişik yapıldığı ve iki mekânın ortak bir şekilde beşik çatı ile kapatıldığı görülmüştür. Yapının çatı arasına, kış aylarında hayvanlara verilmek üzere kurutulmuş otlar depolanmıştır.

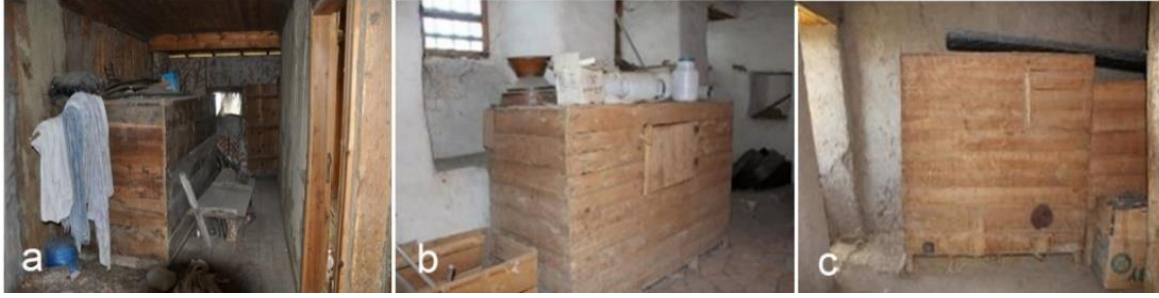
Resim 4.14. a: Kızılcahamam Altıntaş konutunda kursak [45] - b, c: Arapgir Berenge Mah. 14 Ada, 46 Parsel [44]

Dolap benzeri ambarlar, geleneksel kırsal mimaride kışın tüketilecek olan yiyeceklerin depolanarak saklanması için oluşturulmuş ve konut içinde uygun bir noktada konumlandırılmış olan büyük dolapları ifade etmektedir. Bu tip ambarlar, doğrudan zemin üzerinde veya ahşap takozlarla zeminden yükseltilerek oluşturulmuş dolap - sandıklardır. Bu dolaplar tamamı ile ahşap yapılmıştır. Saklanacak yiyecekler, dolapların üst yüzeylerinde bulunan kapaklar sayesinde içeri dökülmektedir. Dolap benzeri ambarların yan yüzeylerinde kapak ya da kapı bulunmaması, içerisindeki yiyecekleri haşere ve kemirgenlerden korunmasını sağlamaktadır. Bu dolaplar sabit yapılabildikleri gibi ihtiyaca göre yer değiştirmek amacıyla taşınabilir olarak da kullanılmaktadır [44]. Dolapların iç kısımlarında ahşap elemanlar kullanılarak oluşturulan bölmeler farklı yiyeceklerin kolaylıkla depolanmasını sağlamaktadır. Ailenin ihtiyacı doğrultusunda büyüklüklerinin değiştiği bu sandık tipi dolaplara genellikle ambar denilmekte ancak Kızılcahamam’daki örneklerine ‘kursak’ adı verilmektedir [45].

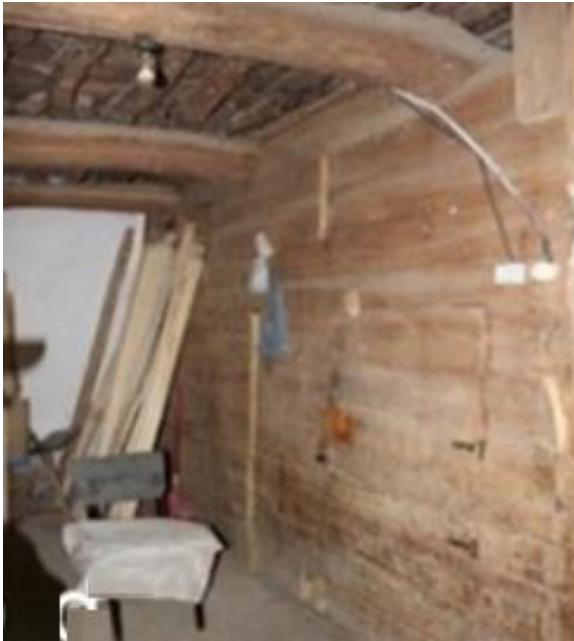
Resim 4.15. Aşağı Çörenge Mah. 473 Ada, 7 Parsel ambar örnekleri [44]

Yapı içinde mekân oluşturan ambarlar, yapı içerisindeki uygun bir bölümün ahşap elemanlar ile kapatılması veya yapı içerisinde bulunan odalardan birinin tamamı ile ambar işlevi ile kullanılması olarak iki farklı kurguda karşımıza çıkmaktadır. İlk kurguda, yapının bir bölümün ahşap elemanlar ile kapatılması sonucu elde edilen mekân için ahşap duvar üzerinde ahşap kapı oluşturulmaktadır. Kapı girişi dışında herhangi bir boşluğu bulunmayan mekân, haşere ve kemirgenlerin yiyeceğe ulaşımını engelleyici şekilde tasarlanmıştır.

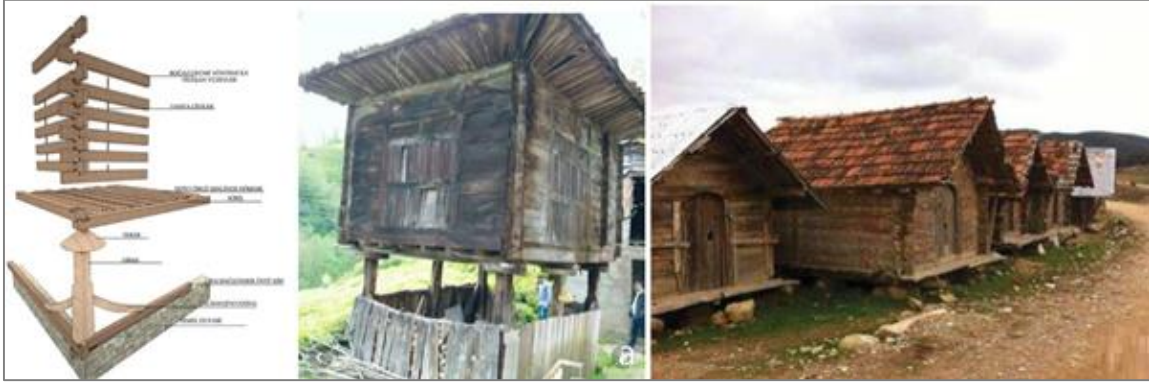
Şekil 4.13. Serender ve meydan ambarı [33]

Ülkemizde ve dünyadaki örnekler incelendiğinde benzer işlev ve biçimde ambar yapılarının inşa edildiği görülmüştür. Bu örneklerden ülkemizde olanların başında nitelikli yapım teknikleri, işçilikleri ve en belirgin özgünlüğe sahip olmaları nedeni ile araştırmalara çokça konu edilen Karadeniz kıyı şeridinde karşımıza çıkan ‘serenderler’ gelmektedir. Kelime anlamı ile ‘serin yer’ olarak tanımlayabileceğimiz serenderlerde fındık, mısır, peynir gibi ürünler saklanmaktadır. Serenderler moloz taşlar ile oluşturulmuş temel üzerine konumlanabildiği gibi, eğimli arazilere yerleşen serenderler üç kata kadar yapılabilmektedir. Serenderler, payandalar yardımı ile toprak zemine oturtulan dikmeler üzerine döşeme yerleştirilmesi ve bu döşemenin üzerine de ambar biriminin inşa edilmesi sonucu oluşmaktadırlar. Boyutlarının, zeminde kullanılan dikme sayılarına (4, 6, 8, 10 veya 12) göre küçük, orta ve büyük olarak nitelendirilmektedir. Duvarların boğaz geçme sistem ile oluşturulduğu serendeler, tamamı ile ahşap malzemeden inşa edilen beşik çatı ile kapatılmaktadır [46].

Serendeler ile benzer nitelikteki ambarlar Uşak’ta da karşımıza çıkmaktadır. ‘Meydan ambarı’ adı ile tanımlanan yapılar, zeminden taş kaideler ile yükseltilmiş olup kapalı bölümleri ahşap malzemenin ‘kurtboğazı geçme’ yapım tekniği ile üst üste birleştirilmesi sonucu oluşmuşlardır [33].

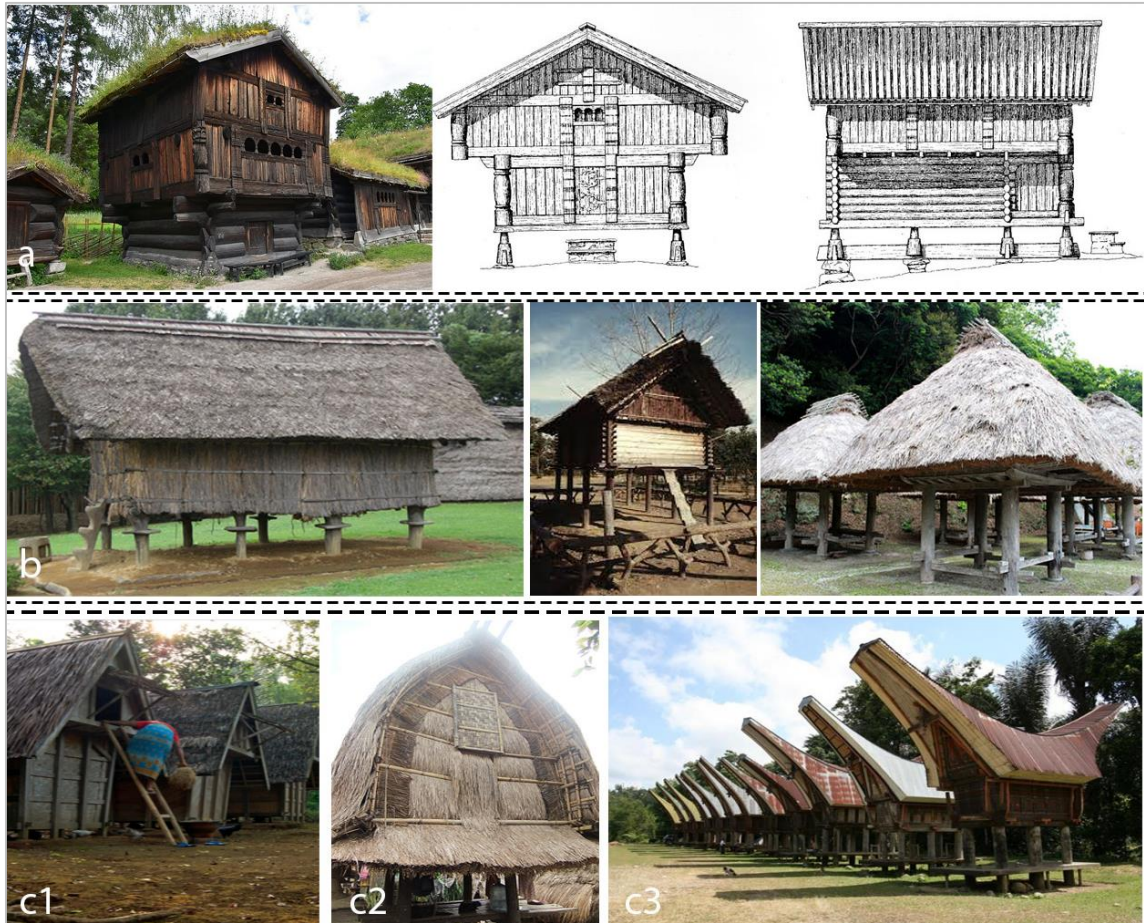
Resim 4.16. a: Norveç Halk mimarisinde 'loft' veya 'stabbur' - b: Japon halk mimarisinde 'kura ve 'takakura' ve Güneydoğu Asya bölgesinde 'leuit' - c1: 'Lumbung' - c2: 'Tongkonan' adı verilen ambarlar [47] [48] [49]

Yurtdışında tespit edilen nitelikli ambar yapılarından biri Norveç’te karşımıza çıkmaktadır. Bu ambarlar bölge halkı tarafından ‘loft’ veya ‘stabbur’ adı ile nitelendirilmiştir. Stabburlar işlev olarak sadece yiyeceklerin depolanması amaç ile kullanılmakta olup, loftların üst katları konaklama işlevi ile kullanılmaktadır. Bu yapılar, Norveç’in kuzeyinde soğuk iklim bölgelerinde bulunmaları sebebi ile kuru ve soğuk hava sayesinde özgün bütünlükleri ile günümüze kadar ulaşabilmişlerdir. Stabbur ve loftlar doğrudan taş temel üzerine veya taş temel üzerine yerleştirilen ahşap başlıklı dikmelerin üzerine inşa edilmektedirler. Bu sistemde temel dışında kalan ambar birimi tamamı ile ahşap malzeme kullanılarak oluşturulmaktadır. Düzgün kesilmiş ahşap lataların üst üste yığılması ile oluşturulan yapı duvarının köşe birleşimlerinde ‘kurtboğazı geçme’ sistem kullanılmıştır. Yapılara ulaşım ahşap merdivenler ile sağlanmış, loftların üst katında kurgulanan pencereler ile iç mekânın ışık alması sağlanmıştır. İki yapı gurubunda da çatılar yine tamamı ile ahşap malzemedan oluşturulan beşik çatı ile kapatılmıştır [47] [48].

Ambar yapılarına nitelikli bir diğer örnek ise Japonya’da bulunmaktadır. Bu bölgede de iki farklı ambar yapısı karşımıza çıkmaktadır. ‘Kura’ ve ‘takakura’ adı verilen ambar yapısal biçimsel ve işlevsel olarak Norveç mimarisindekiler ile benzerlik göstermektedir. Kura adı verilen yapılar, Loft’lara benzer şekilde ahşap başlıklı dikmeler üzerine kurgulanmış mekânları ifade etmektedir. Bu yapıların M.Ö. 300 – M.S. 300 yılları arasında, demir çağında var oldukları bilinmektedir [49].

Takakura adı verilen ambarlar ise ahşap dikmeler ile yükseltilmiş bir zemin ile sazlar ile kaplanmış bir çatıdan oluşmaktadır. Çoğunlukla Ryukyu Adaları ve Amani - Oshima bölgesinde tespit edilen bu yapıların dikmeler üzerinde yükseltilmiş zemini gölgelik olarak, çatı arasında kalan bölüm ise depolama işlevi ile kullanılmaktadır. Ana işlevi besinlerin depolanması olan bu yapıların son zamanlarda konaklama işlevi ile kullanılması da söz konusudur [49].

Güneydoğu Asya bölgesinde, Sundalılar tarafından pirinç depolamak için inşa edilen ambar yapıları da diğer örneklerde olduğu gibi yerden yükseltilmiştir. Bu yapılar; ahşap malzemeden inşa edilen ve ‘Leuit’ adı ile Java adasının batısında, kapalı bölümü sazlardan inşa edilen ve ‘Lumbung’ adı ile Lombok bölgesinde, ‘Tongkonan’ adı ile Sulawesi adasında karşımıza çıkmaktadır [49].

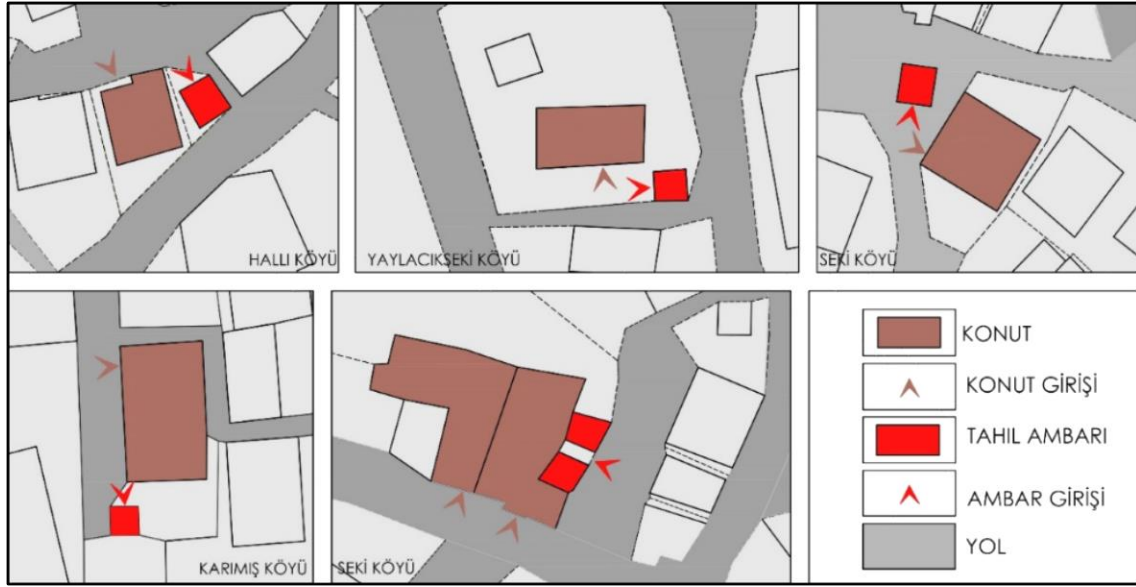
Şekil 4.14. Köylerde ahır - konut ilişkisi

Alanda tespit edilen ambarlar, mümkün olduğu kadar konuta yakın olacak şekilde, arazinin uygun bir bölümüne inşa edilmişlerdir (Şekil 4.14). Alanda yapılan incelemeler ve sözlü bilgi kapsamında elde edilen verilere dayanarak ambar yapılarının konuta en yakın müştemilat birimi olmasının en önemli sebebinin güvenlik olabileceği düşünülmektedir. Bu bağlamda konutun bahçe sınırları içerisinde konumlanan ambar yapıları, hem kolaylıkla malzeme götürüp getirmeye uygun hem de herhangi bir müdahale gerekliliğinde konuttan ulaşılacak en kısa mesafede tasarlanmışlardır.

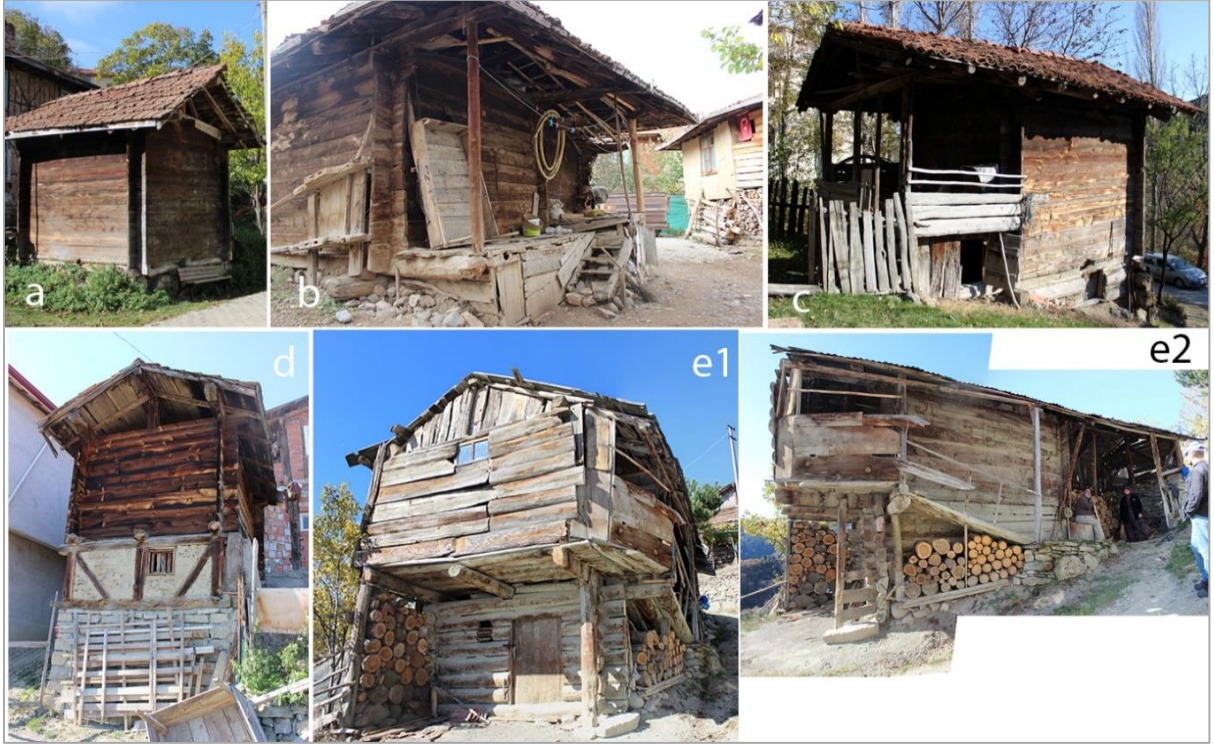
Resim 4.17. a: Akçasu köyü – b: Karmış köyü – c: Seki köyü – d: Yaylacıkseki köyü - e1, e2: ambar örnekleri [50]

Çalışma alanı kapsamında İskilip kırsalında tespit edilen ambar yapılarının tamamı ile ahşap malzemeden oluşturuldukları tespit edilmiştir. Yapıların duvarları, düzgün kesilmiş ahşap lataların üst üste konularak köşelerden ‘kurtboğazı’ geçme tekniği ile birleştirilmesi sonucu oluşturulmuştur. Ambar yapıları kareye yakın dikdörtgen formda tek katlı ve tek mekândan oluşacak şekilde inşa edilmişlerdir. Alanda tespit edilen tahıl ambarları da incelenen diğer örneklerde olduğu gibi toprak zeminden yükseltilerek inşa edilmiştir. Yapıyı zemin suyundan ve nemden korumak için uygulanan bu yöntem ile yapının hava alması sağlanmakta ve kemirgen hayvanların yapı içerisine girmesi engellenmektedir. Zemin ve yapı arasında oluşturulan boşluk diğer örneklerde olduğu gibi kat yüksekliği kadar değil, zeminden ortalama 50 - 100 cm kadardır. İskilip kırsalında tespit edilen örneklerden sadece dik eğimde bulunan ambar yapılarında nadiren de olsa zemin döşemesinin altında farklı bir mekân oluşturulmuştur.

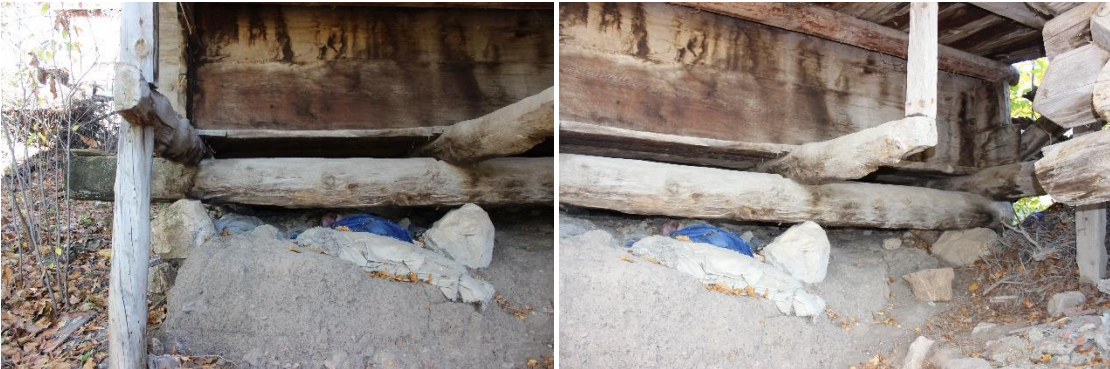
Resim 4.18. Ambar - Zemin ilişkisi (Hallı köyü)

Ambarların toprak zemin ile ilişkilerini kesmek için farklı çözümler geliştirilmiştir. Bunlardan biri alandaki örneklerin çoğunluğunda gözlemlenen ve ambarın zemin taşıyıcıların altına noktasal olarak moloz taş veya ahşap kütüklerin yerleştirilmesidir. Bir diğer çözüm ise moloz taş ve kütüklerin tekil olarak değil ambar zemininde bir platform oluşturması şeklinde karşımıza çıkmaktadır [50].

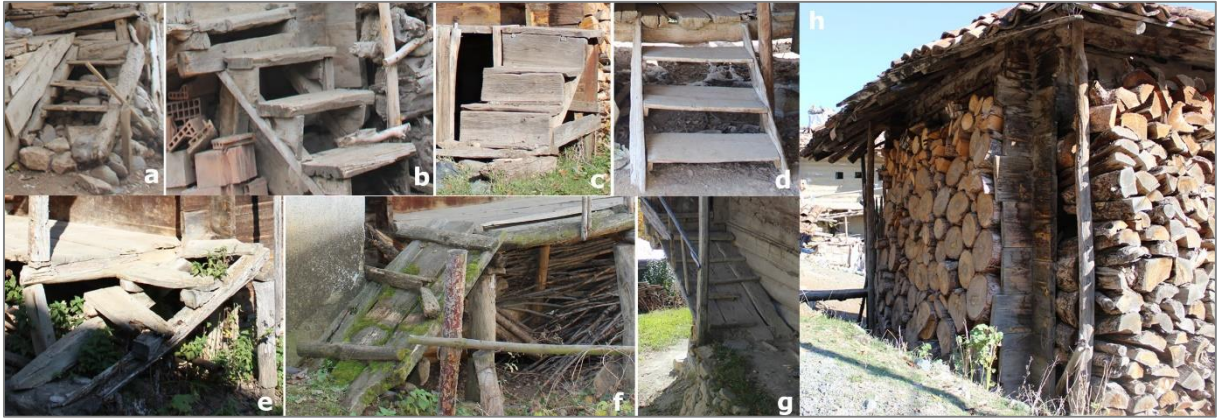
Resim 4.19. a, b: Akçasu köyü - c: Hallı köyü – d, e, f: Seki köyü – g: Yaylacıkseki köyü, merdiven ve rampa örnekleri - h: Hallı köyünde odun istiflenmiş ambar duvarı [50]

Torak zeminden ambarlara ulaşım ahşap merdivenler veya ahşap rampalar ile sağlanmaktadır. Alandaki incelemeler sırasında bu rampa ve merdivenlerin tespiti sağlanarak farklı detay çözümleri belgelenmiştir. Toprak zeminden ahşap merdiven veya rampa ile tüm örneklerde varlığından söz edebileceğimiz ahşap sahanlıklara ulaşılmaktadır. Açık çıkma ya da balkon işlevi ile ambar giriş kapısı önünde kurgulanan sahanlıklardan ambar yapısının iç mekânına ulaşım sağlanmaktadır. Sahanlıklar ulaşım işlevleri dışında kısa süreli bekleme ve manzara yönüne karşı dinleme amacıyla kurgulanmışlardır [50].

Ahşap yığma sistem ile oluşturulan ambar yapılarında iç mekânın doğrudan dışa yansıdığı görülmektedir. Yapım sisteminin gereği olarak iç ve dış duvarların aynı anda yapılması gerektiğinden yapının iç mekân bölümlerinin köşe birleşimleri yapının dış duvarları üzerinden okunabilmektedir. Köşe birleşimlerinde ahşapların 30 – 40 cm dışarı çıkıntı yapıyor olması iç mekân kurgusunun algılanmasını kolaylaştırmaktadır. Bölgedeki tespitlerde köşe çıkıntıları arasında, ambarın dış duvar yüzeyinde kışlık odun istiflendiği görülmüştür. Bu kullanım, bazı örneklerde yapının sadece bir yüzeyinde görülürken ihtiyaca göre iki veya üç cephede de görülebilmektedir (Resim 4.19 h) [50].

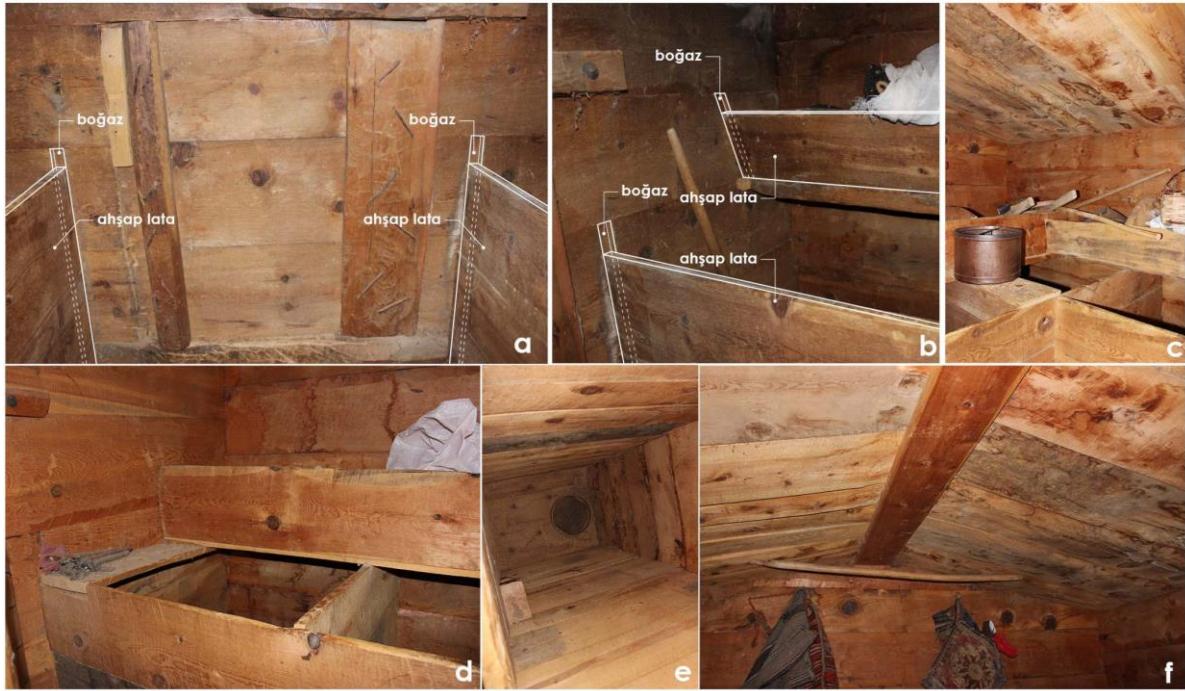
Resim 4.20. Ambar duvarı - Ahşap bölme birleşim detayı (a, b), Ambar içinde bulunan ahşap bölmeler (c, d, e) ve tavan detayı (f) [50]

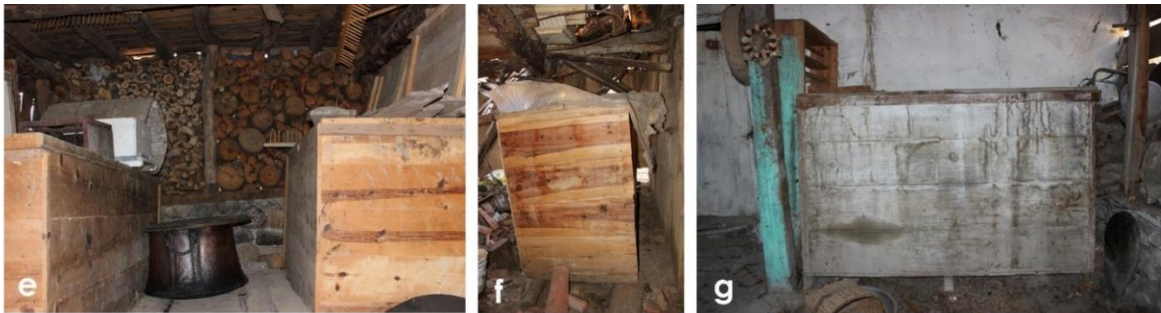
Resim 4.22 İskilip kırsalında sandık tipi ambar örnekleri – Seki köyü (e, f) – Hallı köyü (g)

Bölgede yapılan arazi çalışmalarında, İskilip kırsalında da dolap tipi ambarların varlığı tespit edilmiştir. Seki köyü ve Hallı köyünde örneklerine rastlanan ambarların büyüklüklerinin kullanılan malzeme ve ihtiyaca göre değişebildiği öğrenilmiştir.

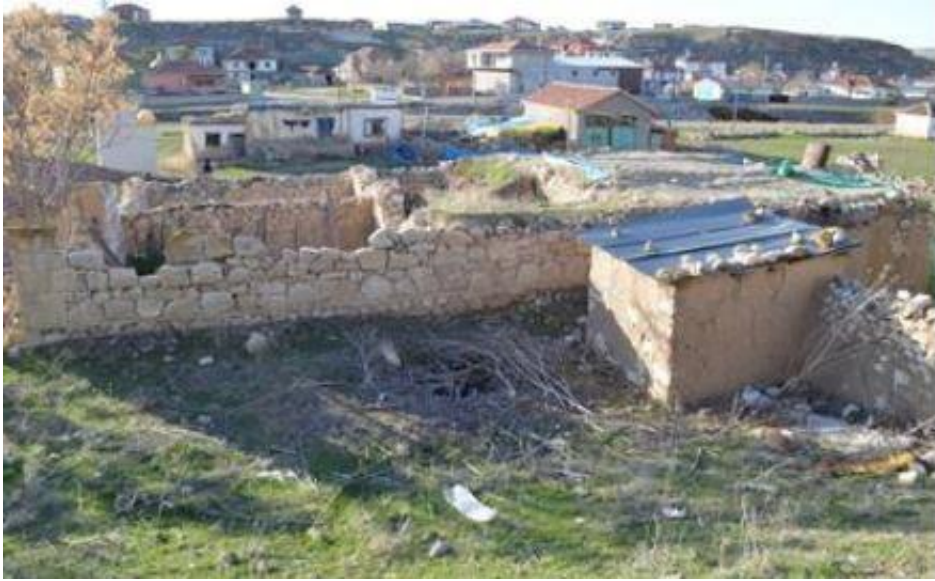
Resim 4.24. Ankara - Polatlı, Hasan Yıldırım Konağı [55]

Demiroğlu, Ankara ili Polatlı ilçesinde yaptığı çalışmada, ahır yapıları imkân var ise konutun avlu duvarları içerisine imkân yok ise konutun yakın çevresinde kurgulandığını tespit etmiştir. Polatlı'da tespit edilen Hasan Yıldırım konağında girişin konut avlusu içerisinden sağlandığı taş yığma sistem ile inşa edilmiş ahır yapısı bulunmaktadır. Ahırın yapısal bütünlüğü bozulmuş durumdadır [55].

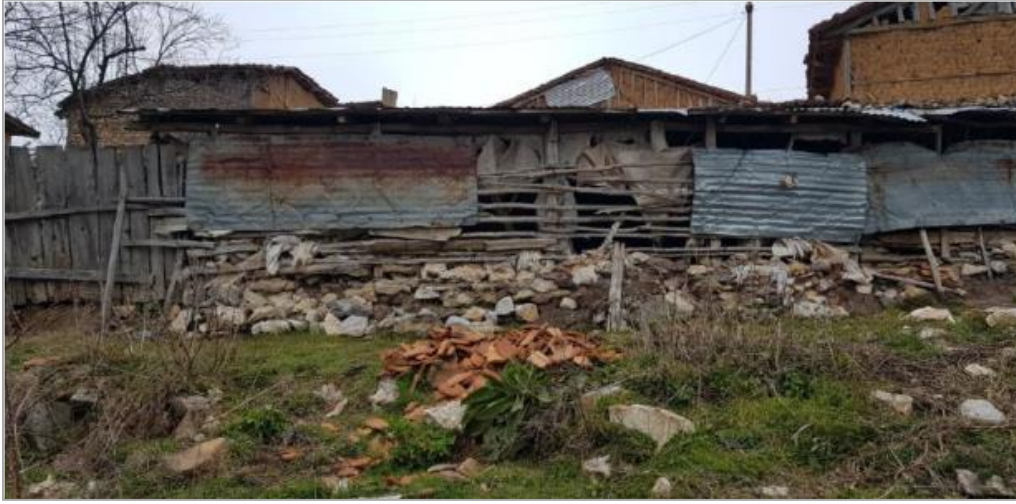
Resim 4.25. İznik – İhsaniye köyü ahır örneği [57]

Anadolu'nun genelinde, yapı ile bütünlük oluşturan ahırlar dışında konuttan ayrı olarak yapılmış ahırlar da bulunmaktadır. Bu yapılar hem görsel hem de fiziksel etkileri ile yapı ile bütünlük oluşturmaktadır. Özmertyurt'un İznik - İhsaniye köyünde belgelemiş olduğu ahır yapısı, konutun yakın çevresinde kurgulanmıştır [56].

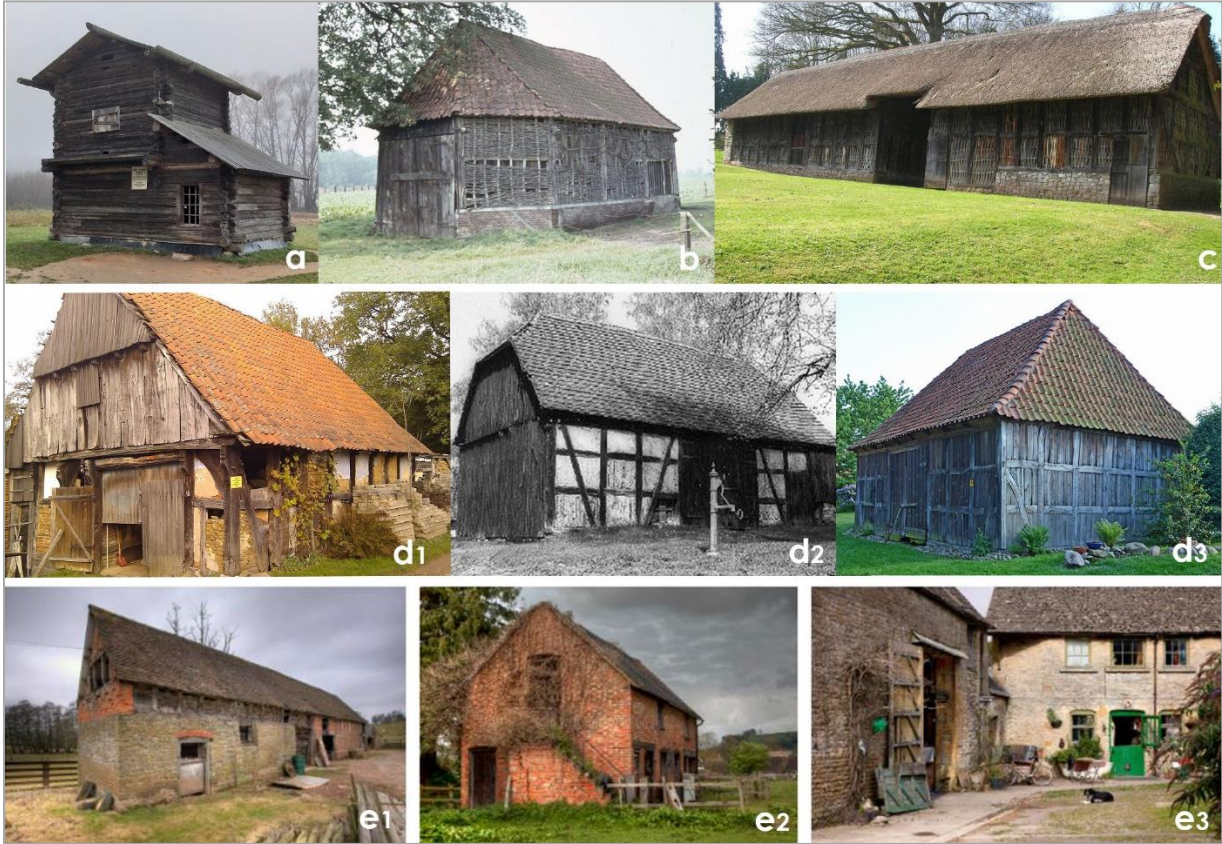
Resim 4.26. Dünyadan ahır yapıları – a: Rusya – b: Hollanda – c: Kuzey Galler – d1, d2, d3: Almanya - e1, e2, e3:İngiltere [43] [58]

Almanya’da bulunan ahır yapıları genellikle ahşap iskelet yapım sistemi ile oluşturulmuştur. Bu yapılarda ahşap iskelet sistem arası boşluklar taş, tuğla veya ahşap malzeme ile kapatılmıştır. Dikdörtgen formda inşa edilen yapılar iki yöne veya dört yöne eğimli çatı ile kapatılmış, çatı kaplama malzemesi olarak kiremit kullanılmıştır. Çatı eğimleri oldukça diktir (Resim 4.26 d1, d2, d3) [43].

Anadolu’da olduğu gibi yurtdışı örneklerde de bölgeler farklılaştıkça yapım tekniği ve malzemelerinde de farklılıklar oluşmaktadır. İngiltere’de bulunan ahır yapıları genellikle taş veya tuğla yığma yapım sistemi ile inşa edilmişlerdir. Diğer örneklerde olduğu gibi bu yapılar da dikdörtgen formda, iki yöne eğimli beşik çatı ile kapatılmışlardır (Resim 4.26 e1, e2, e3) [58].

Ahır yapılarının yurt dışı örnekleri incelendiğinde, genelinde çatıların oldukça dik eğime sahip olduğu belirlenmiştir. İç mekânda yüksek bir tavan oluşturan bu dik eğim bazı yapılarda mekân olarak kullanılmıştır. Yapıların çoğunda iç mekânda tavanlama yapılmamış, çatıyı oluşturan konstrüksiyonun iç mekândan algılanması sağlanmıştır (Şekil 4.18) [59].

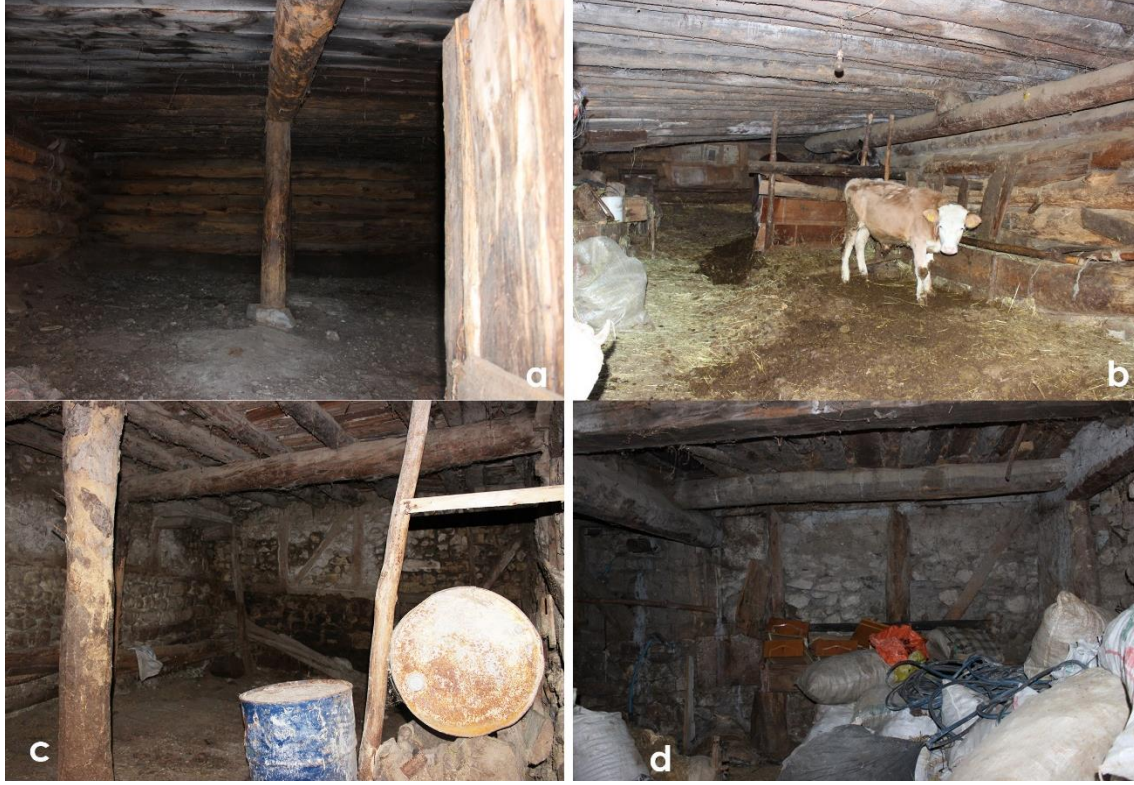
Resim 4.28. İskilip kırsalında ahırlar (a, b: Hacıhalil köyü – c: Seki köyü – d: Hallı köyü)

Bölgede tespit edilen ahır yapılarının büyük bir bölümü konutlarla birlikte kurgulanmıştır. Eğimli araziye zemin üzeri bir kat olarak tasarlanan yapıların, eğimden kazanılan zemin katları ahır olarak, üst katlar ise yaşama katı olarak kullanılmaktadır. Bu şekilde kurgulanan ahır yapılarında, ahşap yığma (çanti) (Resim 4.28, a, b) veya ahşap iskelet (Resim 4.28, c, d) olmak üzere iki farklı yapım sistemi kullanıldığı tespit edilmiştir. Zeminden su basman seviyesine kadar bulunan moloz taşlar üzerine oluşturulan ahşap iskelet sistemde, ahşap taşıyıcılar arası dolgu malzemesi olarak genellikle kerpiç malzeme kullanılmıştır. Ahır

yapılarının duvarları dış mekânda genellikle sıvanmış iç mekânda ise duvar yüzeylerinde genellikle sıva uygulaması yapılmamıştır.

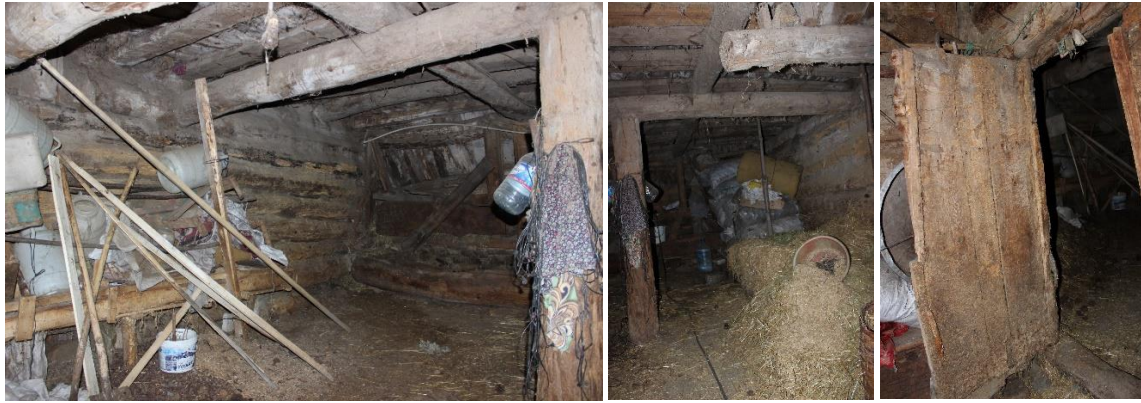
Resim 4.29. Ahşap yığma sistem ile konutun zemin katında kurgulanan ahır mekânı iç görüşleri, tomruk dikmeler - hayvan yemlikleri ve giriş kapısı (Yanoğlan köyü)

Konutların zemin katında kurgulanan ahır yapıları genellikle tek mekândan oluşmaktadır. Ahıra girişler yapının ön cephesinde veya yan cephesinde bulunan ahşap kapı ile sağlanmaktadır. Bu kapı hem hayvanlar hem de insanların kullanımı için tasarlanmıştır. Giriş

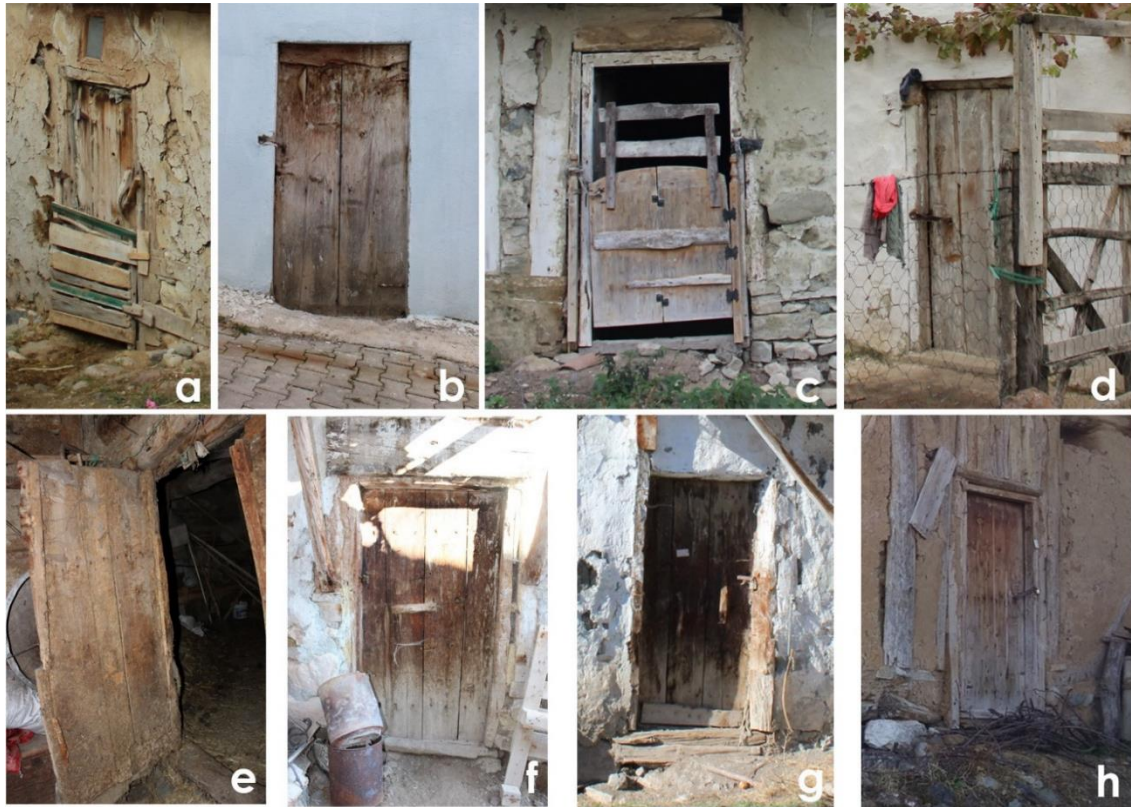
Resim 4.30. Ahır giriş kapıları - Akçasu köyü, Seki köyü – Saldere Mahallesi, Saldere Mahallesi, Saldere Mahallesi, Yanoğlan köyü, Hallı köyü, Seki köyü

kapısı ahşap latalar ile oluşturulmuş tek kanatlı, çakma kapıdır. Giriş kapısı genişliği ortalama 25 - 30 cm olan 3 ya da 4 latanın, metal çiviler ile yatay desteklere sabitlenmesi sonucu oluşturulmuştur. Kapı genişliği ortalama 100 cm yüksekliği ise 180 - 200 cm'dir. Ahşap kapı kanadı iki adet metal menteşe ile ahşap kapı kasasına sabitlenmiştir. Yapılan incelemelerde ahşap ahır kapılarda herhangi bir anahtar deliğine rastlanmamıştır. Ahır kapılarında genel olarak asma kilit sistemi kullanılmıştır. Kapı kanadına sabitlenen metal profil üzerinde bulunan yuvarlak boşluk, kapı kasasına sabitlenen metal halkaya geçirilmekte ve bu halkaya takılan asma kilit ile kapı kilitlenmektedir (Resim 4.30 b).

Bölgede yapılan incelemelerde ahır girişleri için iki tür kapı kullanıldığı tespit edilmiştir. Yaygın olan çakma kapıların yanı sıra boşluklu, ahşap çit şeklinde yazlık kapıların kullanıldığı da görülmüştür. Sıcak yaz aylarında hayvanların hava alabilmeleri için kullanılan bu kapılar kapı kasasına sabit yapılamamakta, ihtiyaç olduğunda çıkarılıp takılabilmektedir Resim 4.30 a, c).

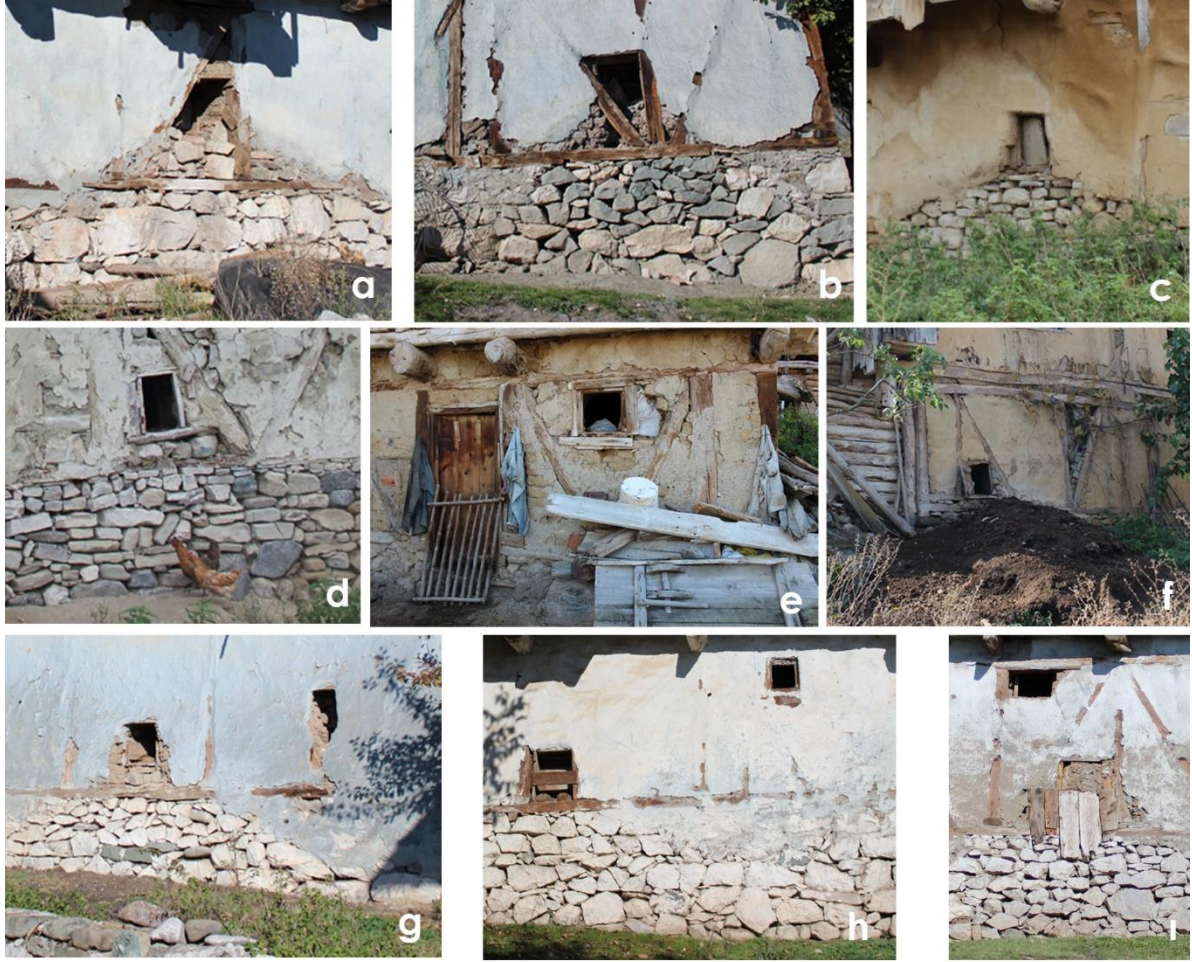
Resim 4.31. Ahır pencere boşluğu örnekleri (a: Hallı köyü, b:Hallı köyü, c:Akçasu köyü, d:Seki köyü-Saldere Mahallesi, e:Seki köyü, f:Seki köyü, g-h-ı:Hallı köyü)

Ahır yapılarında genellikle aydınlatma penceresi bulunmamaktadır. Ön cephede yer alan 50 - 60 cm ölçülerinde boşluk havalandırma ve hayvan atıklarının dışarı atılması işlevi ile kullanılmaktadır. Kare (Resim 4.31 e, f), dikdörtgen (Resim 4.31 c, d) ya da dik üçgen (Resim 4.31 a, b) formlarda olabilen bu boşluk, sabit olmayan, ahşap latalarla oluşturulan bir kapak ile kapatılmaktadır (Resim 4.32). Dik üçgen formunda yapılan boşluklar için dik ve yanal taşıyıcılar aralarında kalan boşluklar kullanılmaktadır. Bazı örneklerde dışkıların atılması için kullanılan pencere boşluğu dışında, bu pencereden daha üst kotta ve küçük boyutlarda kare veya dikdörtgen formda havalandırma boşluklarının varlığı tespit edilmiştir (Resim 4.31 g, h, ı).
