**ÇORUM İLİ İSKİLİP İLÇESİ KIRSAL MİMARLIK MİRASINDA  
YARDIMCI MEKÂNLAR: MÜŞTEMİLATLAR**

**YÜKSEK LİSANS TEZİ  
MİMARLIK ANA BİLİM DALI**

**GAZİ ÜNİVERSİTESİ  
FEN BİLİMLERİ ENSTİTÜSÜ**

**ŞUBAT 2023**

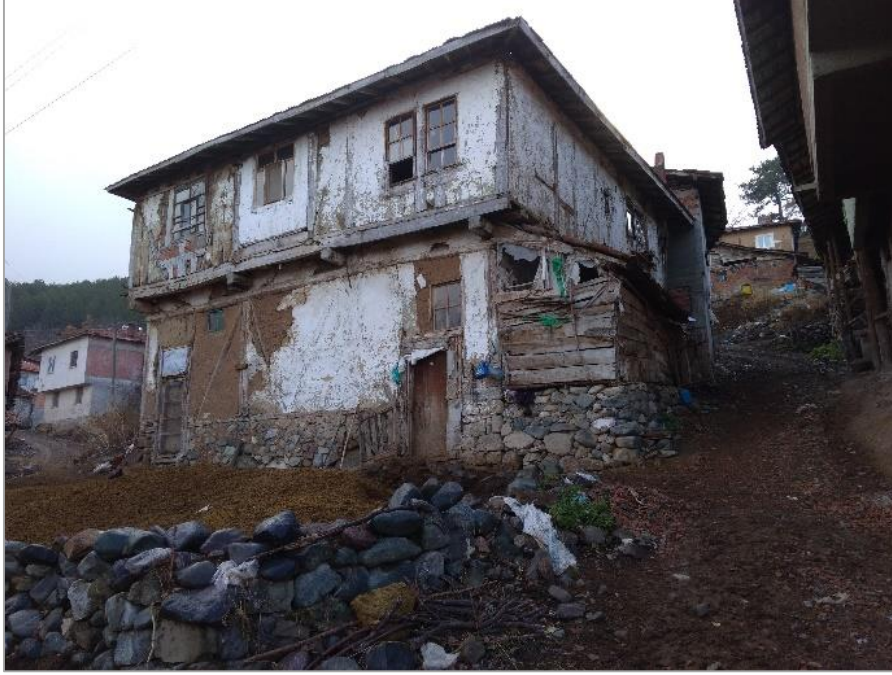
Resim 4.33. Moloz taşlar ile tanımlanmış ‘tezeklik’

Ahırdan dışarı atılan hayvan dışkıları tezeklik denilen alanda birikmektedir. Dış mekânda pencere boşluğunun önüne karşılık gelen bu bölüm genellikle, etrafı moloz taşlarla çevrilerek tanımlı hale getirilmiştir (Resim 4.33). Hayvan dışkıları bu bölümde birikmekte ve sonrasında tarım alanında gübre olarak kullanılmaktadır.

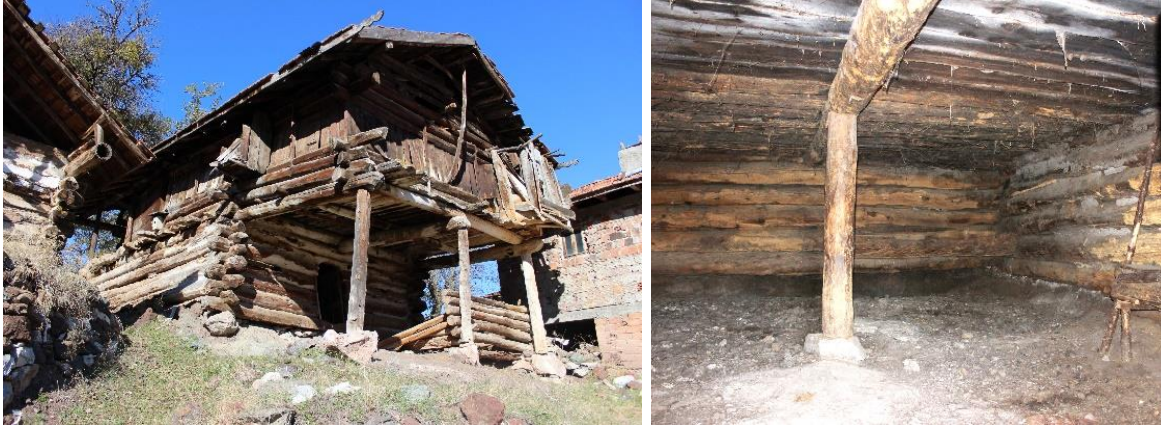
Resim 4.34. Tamamı ile ahşap yığma olarak yapılan konut ve zemin katında ahır mekânı – döşemeyi taşıyan ahşap dikme

Kare forma yakın dikdörtgen formdaki ahırlarda tavan döşemesini oluşturabilmek için iç mekânda, sayısının ihtiyaca göre değiştiği ortalama 30 – 40 cm çapında tomruk dikmeler kullanılmıştır. Bu dikmeler üzerine yerleştirilen tomruk kirişler ile ahırın tavan, yaşam alanı olan konutun ise zemin döşemesi oluşturulmuştur. Ahır içerisinde ahşap latalarla oluşturulmuş tanımlı bir alan mevcuttur (Resim 4.35). Bu alan yeni doğan hayvanlar için yapılmıştır. Bu alan sabit olamamakla birlikte, hayvanlar belli bir erişkinliğe gelene kadar bu alanda tutulmakta, ihtiyaç kalmadığında ahşap latalar sökülerek normal kullanım devam etmektedir.

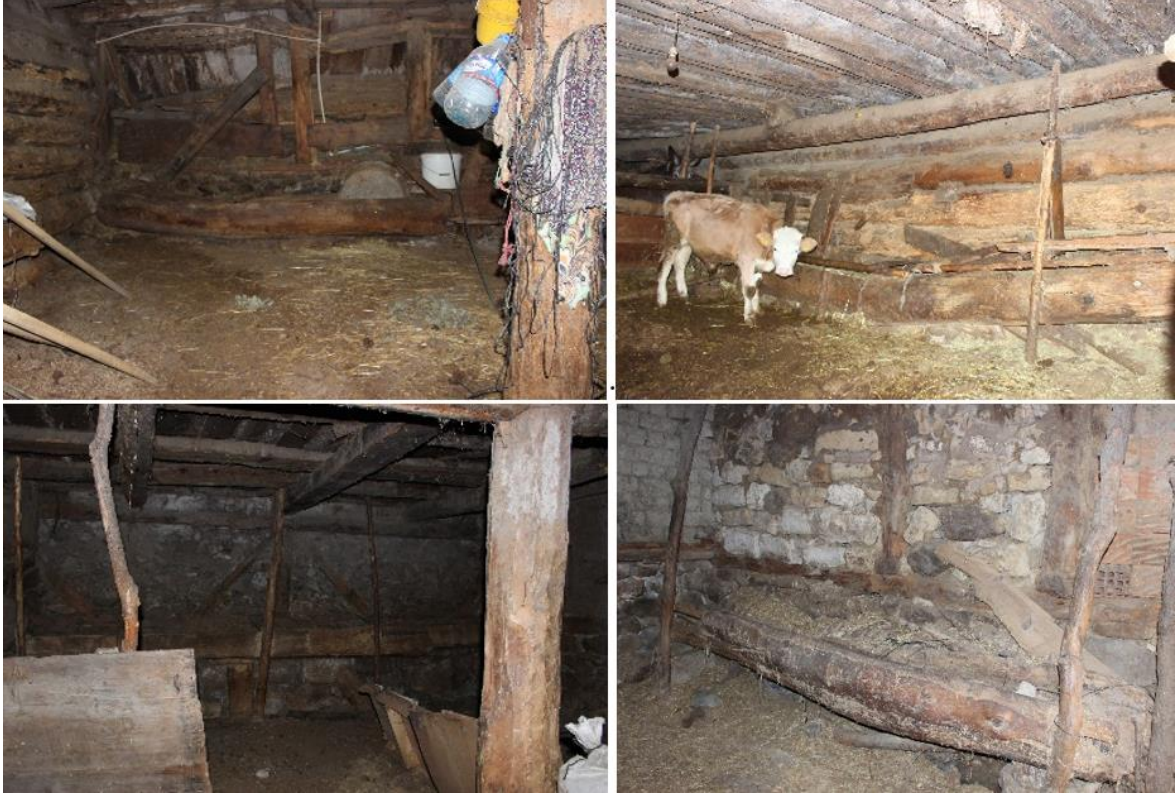
Resim 4.36. Hayvan yemlikleri (afurlar), Yanoğlan köyü - Hacıhalil köyü - Hallı köyü - Seki köyü, Saldere Mahallesi

Hayvan barınağı olan ahırlarda, hayvan sayısı sonucu oluşan ihtiyaca göre belirlenen hayvan yemlikleri bulunmaktadır. Ahşap latalarla veya tomrukların oyulması sonucu oluşan yemliklerin boyları değişkenlik göstermekle birlikte genişlikleri 40 - 50 cm, zeminden yükseklikleri ise 30 - 50 cm arasında değişmektedir. Yemlikler yapı duvarına bitişik olacak şekilde 8 - 10 cm çapında dikmeler ile tavanda bulunan kirişlere sabitlenmişlerdir. İhtiyaca göre yemliklerin alt kısımlarına ahşaptan ya da moloz taşlardan destekler yapılmıştır. Bazı örneklerde yemliklerin doğrudan ahır zemini üzerine konulduğu da görülmüştür.

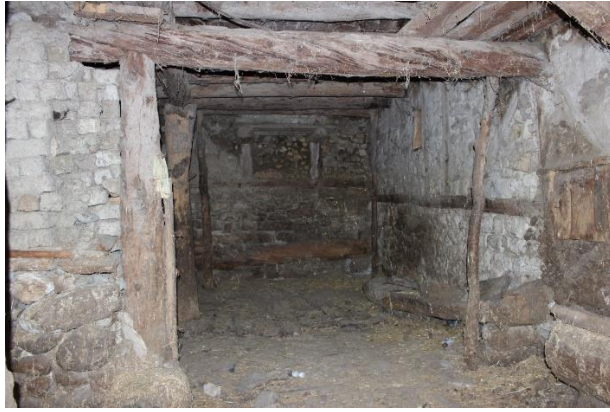
Resim 4.37. Ahır iç mekânı – tomruk oyma yemlikler – ahşap zemin (Seki köyü - Saldere Mahallesi)

İncelenen ahır yapılarında zemin malzemesi olarak genellikle ahşap kullanıldığı görülmüştür. Ortalama 25 – 30 cm genişliğindeki ahşap lataların yan yana konulması sonucu oluşturulan döşeme hayvanları da soğuğa karşı korumaktadır. Zemin sıcaklığını arttırmak için ahşap döşeme üzerine kuru ot, saman veya kurutulmuş hayvan gübresi serpiildiği tespit edilmiştir. Bölgede, zemininde herhangi bir kaplama malzemesi bulunmayan, hayvanların doğrudan toprak zemin üzerine bastığı ahır örnekleri de bulunmaktadır.

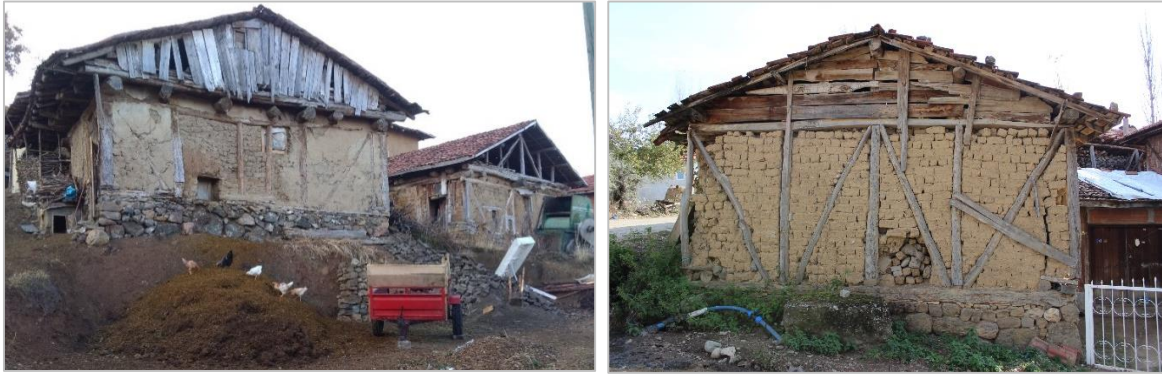
Resim 4.38. Ayrı yapı olarak kurgulanan ahırlar – Seki köyü (ahşap iskelet sistem)

Çalışma alanında konutların zemin katında tasarlanan ahır yapıları dışında kalanlar, konut arazisi içerisinde ve erişimin kolay olduğu bir noktada ayrı yapı olarak tasarlanmışlardır. Bu tip ahır yapılarında ahşap iskelet ve ahşap yığma (çantı) yapım sistemi olmak üzere iki tip yapım sistemi kullanılmıştır. Toprak zeminden moloz taşlar ile yükseltileen su basman üzerine inşa edilen ahır yapılarının nemden ve zemin suyundan korunması amaçlanmıştır.

Kareye yakın dikdörtgen formda inşa edilen ahır yapıları tek mekândan oluşmaktadır. Konuttan ayrı olarak inşa edilen ahır yapıları iki yöne eğimli beşik çatı ile kapatılmıştır. Özgün çatı kaplama malzemesi alaturka kiremit olmakla birlikte günümüzdeki örneklerin birçoğunda Marsilya tipi kiremit görülmektedir. Çatı arası genellikle depo olarak kullanılmaktadır. Beşik çatı kenarlarında kalan üçgen alınlar bazı yapılarda ahşap latalarla kapatılmış bazı yapılarda ise açık bırakılmıştır. Çatı arasında oluşan boşluk, konutlar için depo işlevi görmektedir. Konuta bitişik olarak yapılan ahır yapılarının bazılarında konuttan ahırın çatı arasına geçiş bulunmaktadır. Bazı yapılarda çatı arasında oluşturan boşluğun kuru ot deposu olarak kullanıldığı tespit edilmiştir. Samanlık birimlerinin yetersiz kaldığı durumlarda başvurulan bu uygulama, kış aylarında hayvanların yiyeceğine olan ulaşımı da kolaylaştırmaktadır.

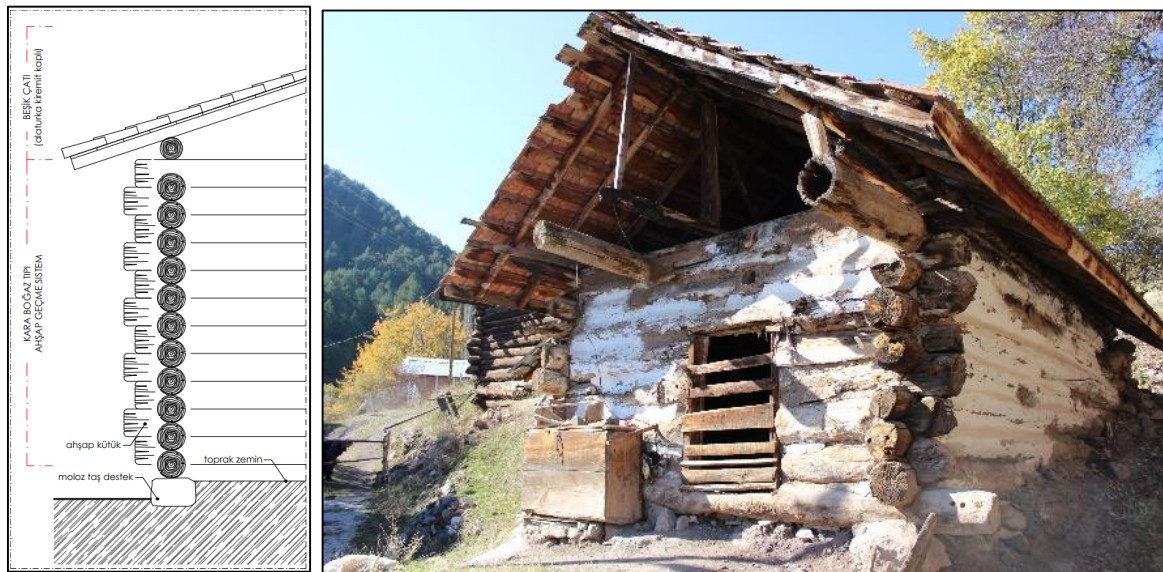
Şekil 4.25. Hacıhalil köyü ahşap yığma sistem ile oluşturulan ahır (sistem kesiti – görünüş)

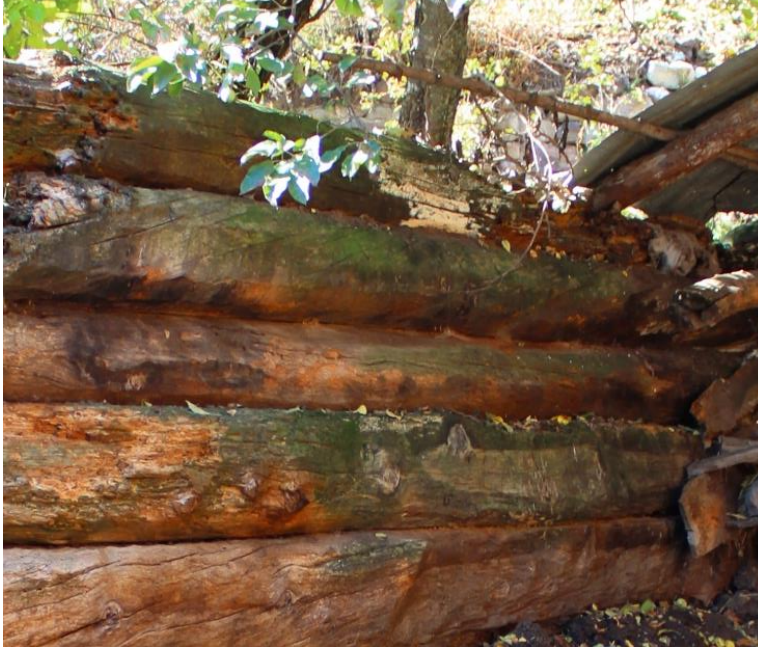
Resim 5.2. Yapı duvarında neme bağlı yosunlanma

Yapı malzemesi yüzeyinde ve iç kısımlarında bulunan su miktarı ile doğru orantılı olarak oluşan nemlenme özellikle ahşap malzemede telafisi olmayan bozulmalara sebep olmaktadır. İskilip kırsalında Karadeniz ikliminin etkisi ile fazla yağış alan köylerde nemlenme, yapıların sorunları arasında yer almaktadır.

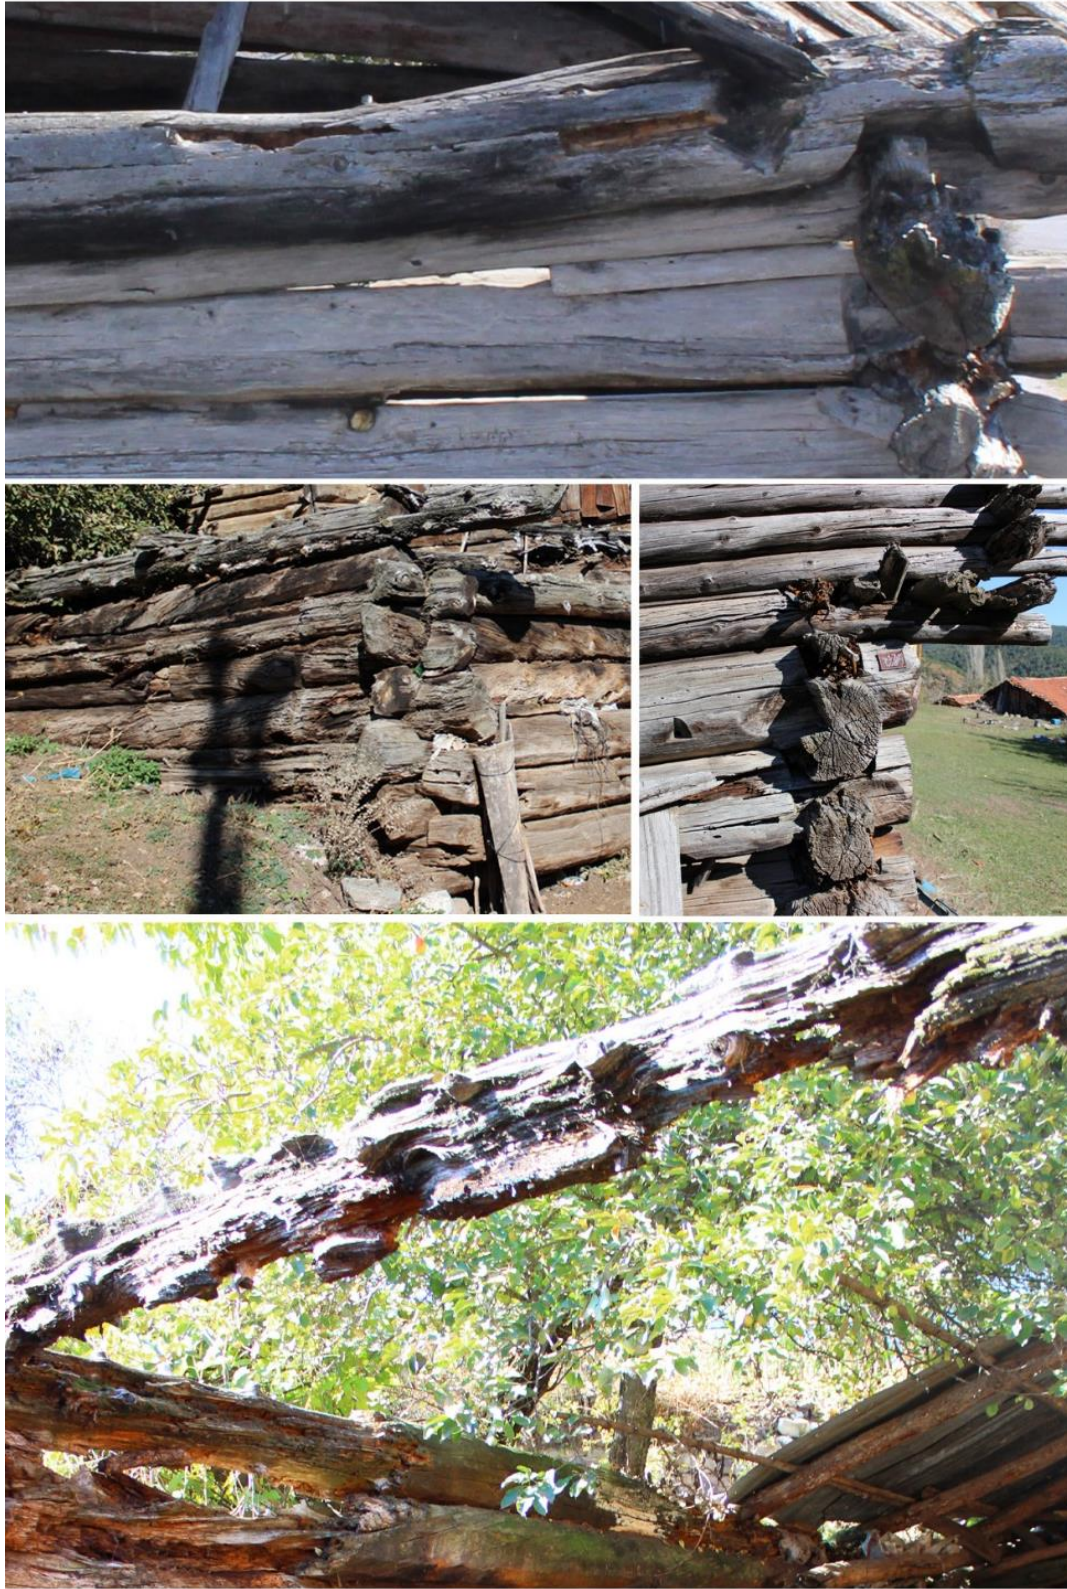
Çalışmaya konu olan İskilip kırsalında Karadeniz ikliminin görülüyor olması bölgenin kış aylarında fazla yağış almasına sebep olmaktadır. Bu nedenle bölgede bakımsızlığa terk edilen ve gerekli onarımları yapılmayan yapılarda güneş, yağmur, kar, don sebebi ile hasarlar meydana gelmektedir.

Resim 5.3. İskilip kırsalında atmosferik etkiler sonucu ahşap yüzeyinde meydana gelen bozulmalar

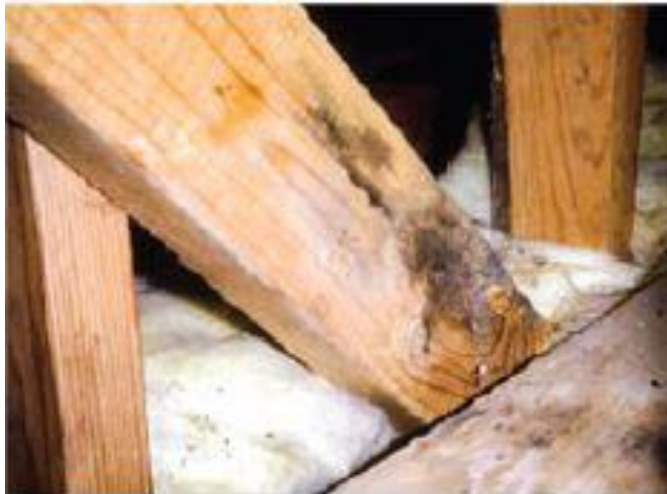
Resim 5.4. Küf mantarı sonucu ahşap yüzeyinde oluşan bozulma [61]

Ahşabın kimyasal yapısını oluşturan bileşenler (selüloz, hemiselüloz, lignin), ahşabın dayanıklılığını artırıp kullanım kolaylığı sağlamaktadır. Bunun yanı sıra ahşabın sahip olduğu bu özellik malzemenin neme karşı dayanımını azaltmakta, boyutlarında değişikliklere sebep olmakta, böcek ve mantarların yapı üzerinde yaşam alanı oluşturmalarına neden olmaktadır. Mantarlar, böcekler, termitler, odun deliciler, kemirgenler, haşereler ve bakteriler gibi canlılar ahşabın yüzeyine ve iç kısımlarına yerleşerek kısa sürede tahribatına sebep olmaktadır [61].

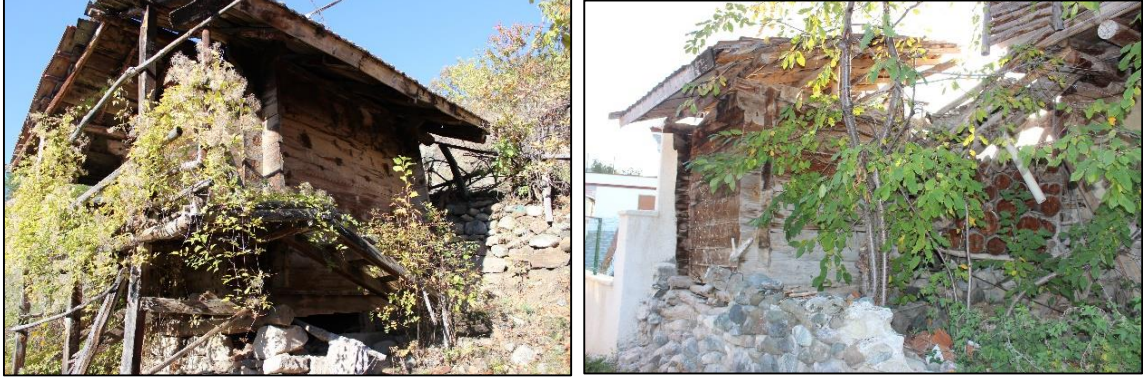
Resim 5.5. Çevresinde bitki oluşumu başlayan ambar örneği

Köylerden kentlere göç sebebi ile kullanılmayan ve sahihsiz kalan müstemilatların yüzeyinde ve yakın çevresinde bitki oluşumları gözlenmektedir. Bu bitkiler zaman içerisinde gelişip büyümekte olan dalları ve kökleri ile yapılara zarar vermektedirler. Bitkilenme,

bölgedeki köylerden özellikle bol yağış alan ve orman yamaçlarında yerleşmiş olanlarda sıklıkla görülmektedir.

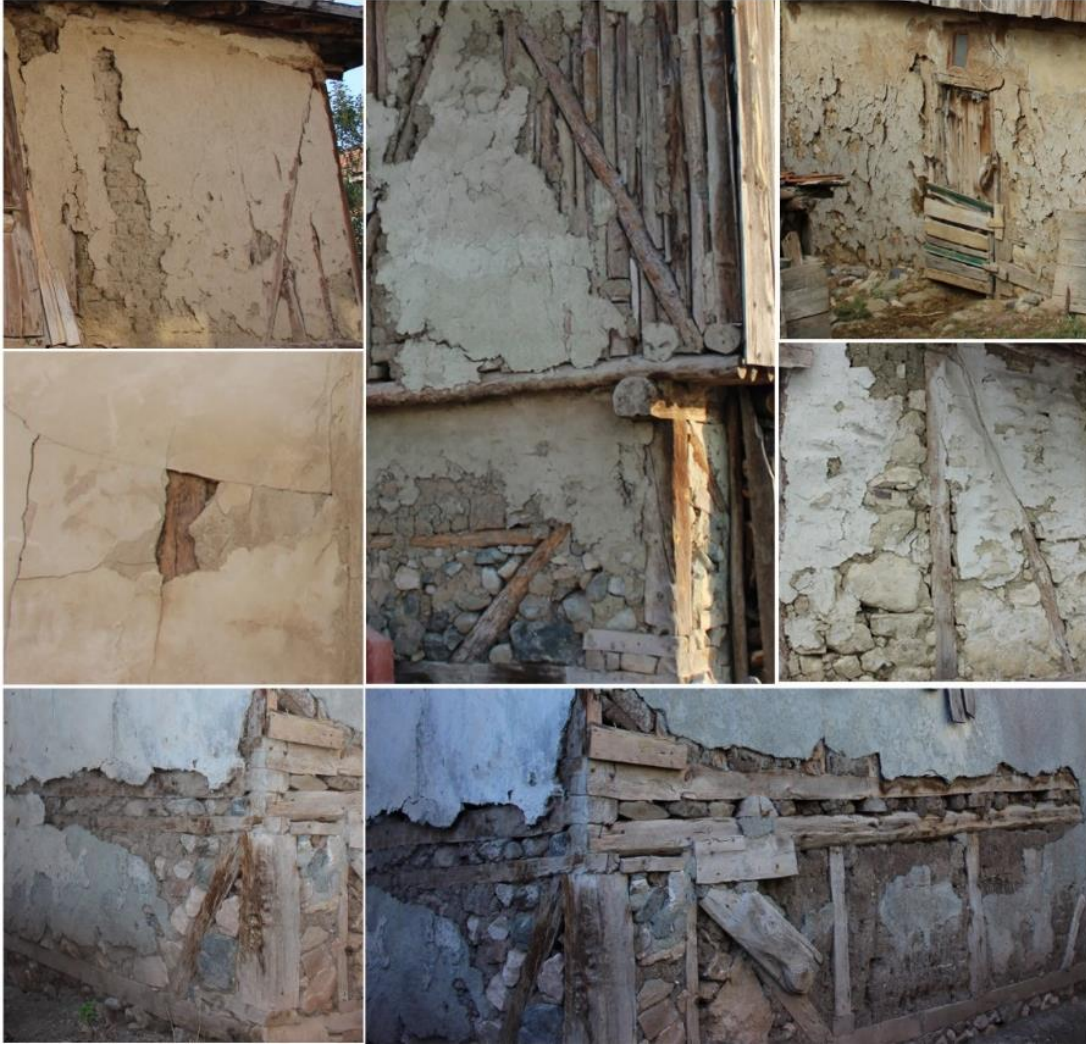
Resim 5.6. İskilip kırsalında sıva dökülmeleri.

Bölgedeki yapılardan ahşap iskelet sistem ile inşa edilmiş yapılarda iskelet sistem arası dolgu malzemesi olarak genellikle kerpiç ve taş malzeme kullanılmıştır. Yapıların genelinde cepheler sıvanmıştır. Zaman içerisinde yapı cephelerindeki sıvalar çevresel etkenler sonucu yıpranmış, yer yer sıva dökülmeleri ve derz boşalmaları meydana gelmiştir. Sıvaların dökülmesi ile duvarı oluşturan taş, ahşap ve kerpiç malzemeler açığa çıkarak atmosferik etkilere açık hale gelmişlerdir (Resim 5.6). Atmosferik etkiler sonucu ahşapların yüzeylerinde neme bağlı kararma ve çürümeler, kerpiç malzemede aşınmalar meydana gelmektedir.

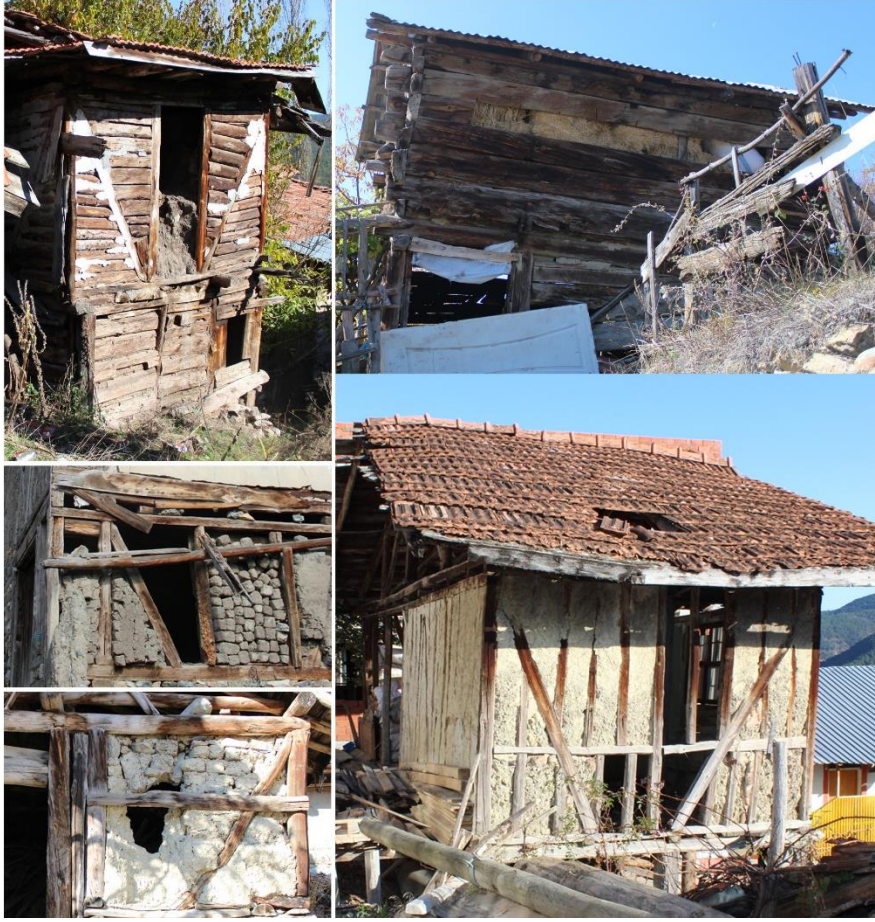
Resim 5.7. İskilip kırsalında yapı duvarlarında malzeme kayıpları

Bölgede kullanılmayan veya halen kullanılmakta olan yapılarda dahi malzeme kaybına bağlı bozulmalar görülmektedir. Zaman içerisinde çeşitli sebeplerden, yapı cephesini oluşturan malzemelerin kopması nedeni ile duvar yüzeyinde boşluklar oluşmuştur. Malzeme kayıpları yapı bütünlüğünü bozmakta ve yapının dış etmenlere karşı savunmasız hale gelmesine neden olmaktadır.

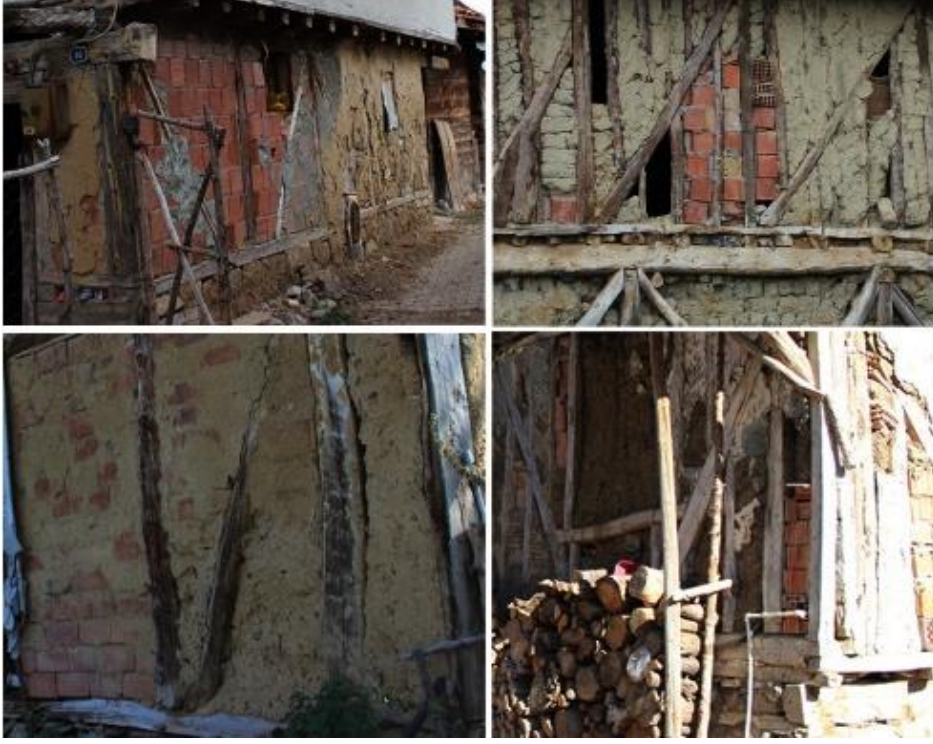
Resim 5.8. İskilip kırsalındaki yapı duvarlarında tuğla ile niteliksiz onarım

Bölgedeki yapı cephelerinde zaman içerisinde meydana gelen malzeme kayıpları ve boşalmalar onarım gerektirmiştir. Ancak özgün yapım teknik ve malzemeleri ile günümüze kadar varlıklarını sürdürmüş bu yapılarda onarım malzemelerinin doğru seçilmemiş olması

yapının özgünlüğünü yitirmesine sebep olmaktadır. Ahşap, taş ve kerpiç malzemenin yerini günümüz onarımlarında tuğla malzeme almıştır (Resim 5.8).

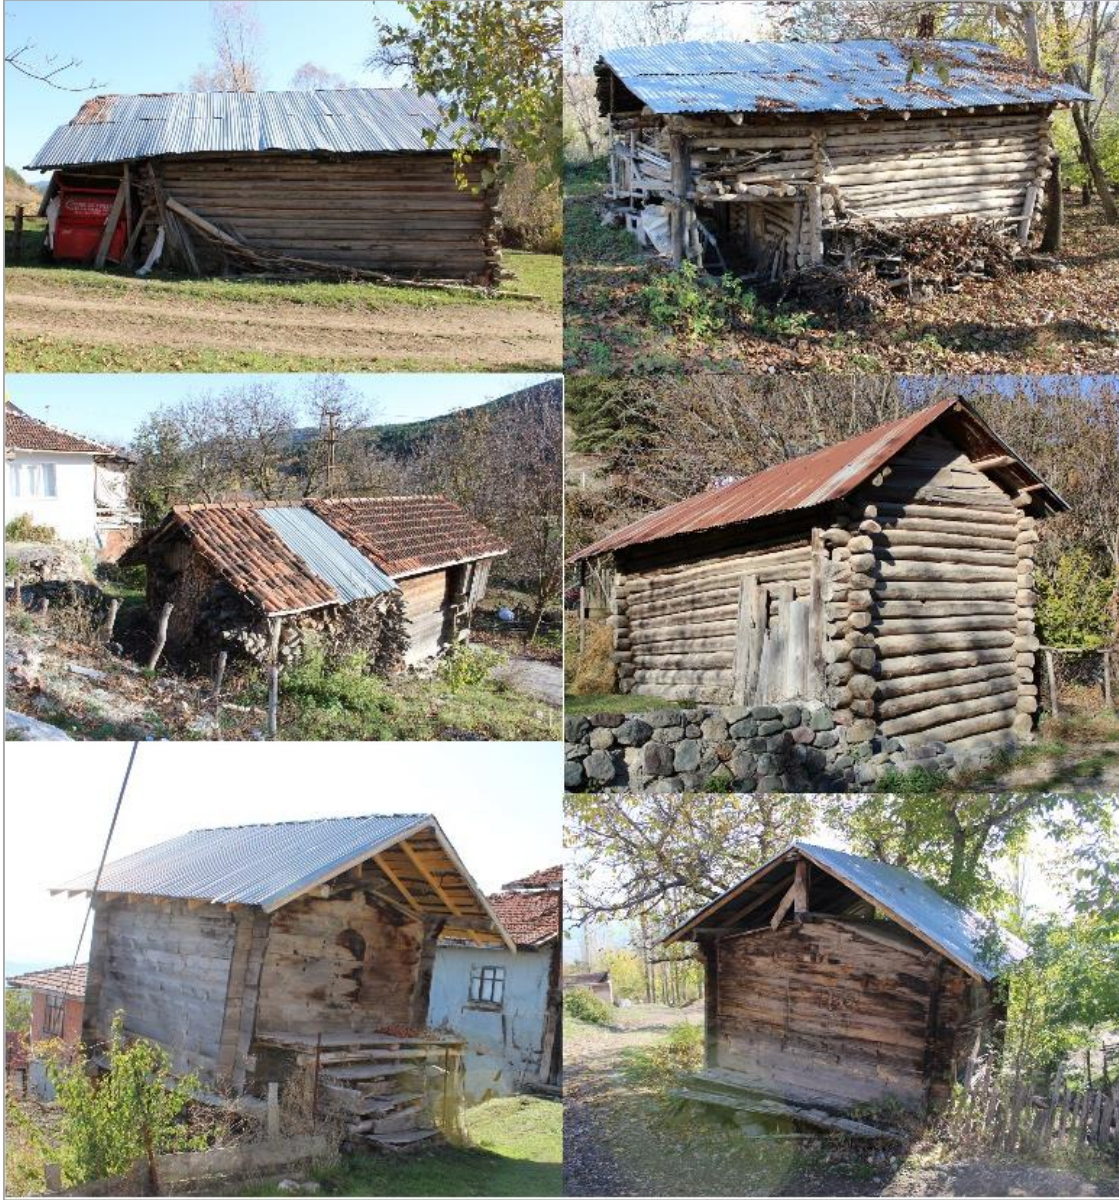
Resim 5.9. İskilip kırsalındaki yapılarda niteliksiz çatı kaplaması örnekleri

Bölgedeki yapıların duvarları dışında çatı kaplamalarında da niteliksiz onarımdan söz etmek mümkündür. Özgün çatı kaplama malzemesi olan alaturka kiremidin zamanla tahribata uğraması sonucu yapı sahipleri kaplama malzemesi olarak genellikle metal kaplama malzemesi kullanmışlardır. Bu uygulama yapıyı yağmur, güneş gibi atmosferik etkilerden koruyor olsa da yapının özgünlüğüne ve kırsal silüete zarar vermektedir (Resim 5.9).

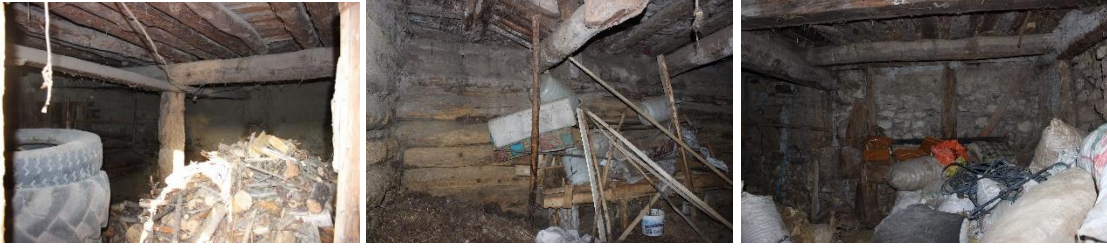
Resim 5.10. Depo olarak kullanılan ahırlar

Bölgedeki köylerde meydana gelen genç nüfustaki azalma köylerdeki üretimin de azalmasına neden olmuştur. Üretimin azalması ile üretime hizmet eden yapıların işlevlerinde değişiklikler meydana gelmiştir. Genellikle zemin katın ahır olduğu yapılarda, ahır mekânı günlük eşyaların veya yakacak odunların saklandığı depo işlevi ile kullanılmaktadır (Resim 5.10).

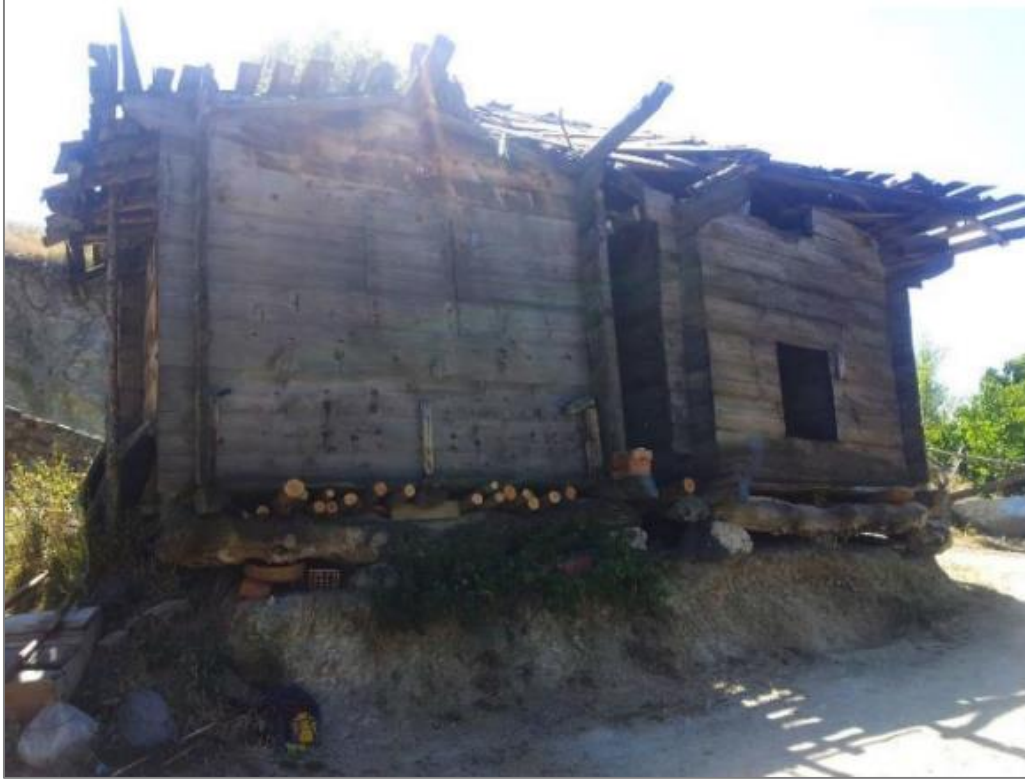
Resim 5.12. Seki köyü (Süleyman Öztürk-Sabri Öztürk Ambarları, 2018)

Bölge genelinde yeni yapılaşmaya bağlı olarak tespit edilen bir diğer sorun ise ahşap yapıların malzemelerinin kullanımı gerekçesi ile yıkılmasıdır. Seki köyünde tespit edilen bir tahıl ambarı ailenin üretim yapmayı bırakması ve kullanıma ihtiyaç duymaması sebebi ile yok olmaya terk edilmiştir. Yapıya herhangi bir bakım onarım yapılmamış ve köhnemeye sürecine girmiştir. Yok olmaya terk edilen yapının önünde yer alan ve yapı içerisine ulaşımı sağlayan ahşap sahanlık sökülerek yakacak odun olarak kullanılmıştır. Sözlü kaynaklardan

edinilen bilgiler dâhilinde, yapı sahiplerinin yeni konutlar inşa etme süreçlerinde ahşap latalardan oluşan tahıl ambarının tamamen sökülerek yok edildiği öğrenilmiştir. Ambardan elde edilen ahşap malzemeler yeni yapılacak konutlarda yapım malzemesi olarak kullanılmıştır (Resim 5.12).

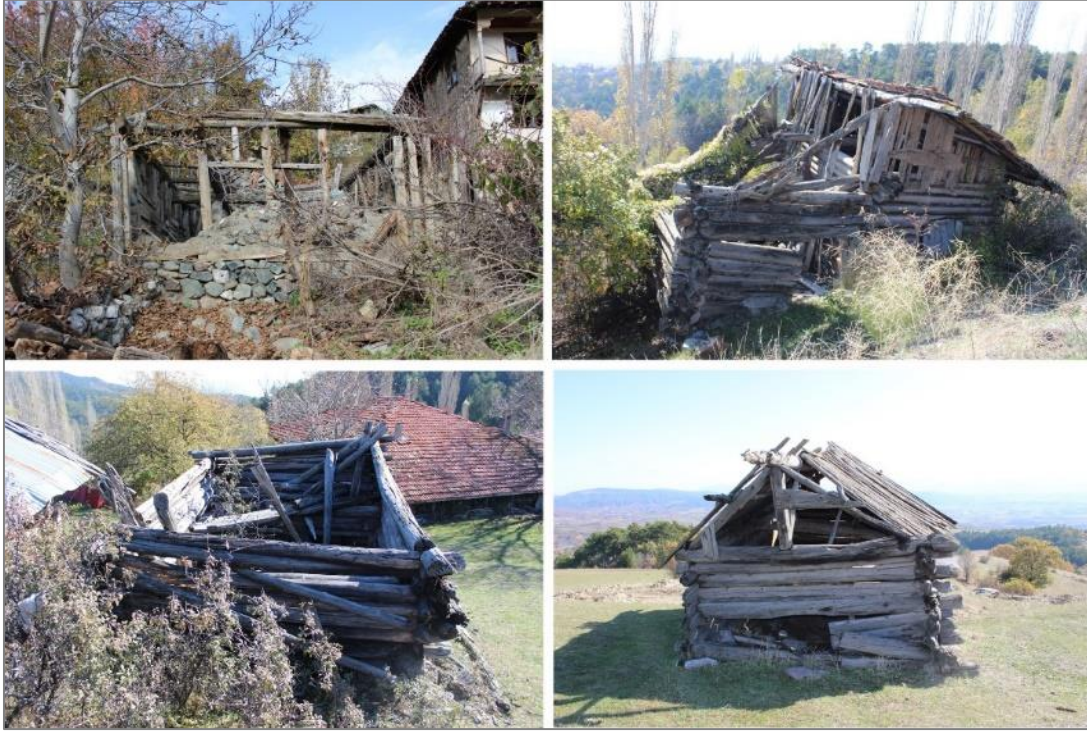
Resim 5.13. İskilip kırsalında terk edilmiş yapılar

Kırsaldan kentlere göç eden halkın büyük çoğunluğu genç nüfustur. Bu durum kırsal üretimde çalışan nüfusun azalmasına neden olmuş ve kırsal üretime büyük zarar vermiştir. Terk edilmiş ve kullanılmayan yapılar atmosferik koşullar altında zaman içerisinde tahrip olmuşlardır.
